ASUNTO:
Información complementaria a la subsanación de observaciones formuladas al Plan de Gestión Ambiental de Bifenilos Policlorados de la Central Hidroeléctrica Pachachaca

**INFORMACIÓN COMPLEMENTARIA A
LA SUBSANACIÓN DE
OBSERVACIONES A LA EVALUACIÓN
DEL PLAN DE GESTIÓN AMBIENTAL
DE BIFENILOS POLICLORADOS
(PGAPCB)**

CENTRAL HIDROELÉCTRICA PACHACHACA

STATKRAFT PERÚ S.A.

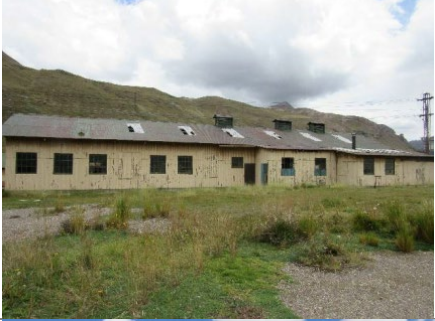
N°	Componentes	Características	Coordenadas UTM - WGS 84 Zona 18S		Fotografía
			Este	Norte	
4	Taller de Maestranza	Construcción metálica sobre base de cemento con techo de planchas metálicas, ventanas de marco de madera y puerta de metálica.	387 185	8715 008

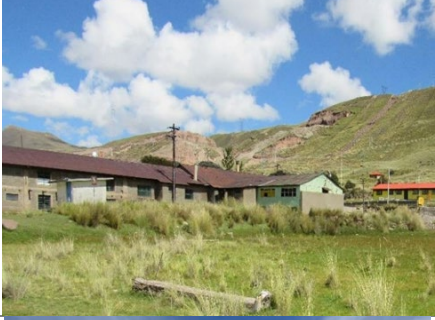
5	Campamento de obreros	Construcción de cemento sobre base de terreno con techo de planchas metálicas, ventanas de marco de madera y puerta de madera.	387 242	8715 027

Campamento de obreros: parte de este abandono también es la casa de material metálico, que formó parte del campamento.

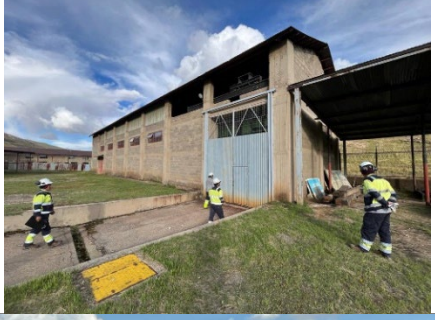
6	Taller mecánico*	Construcción sobre base de cemento con paredes y techo de metal	387 190	8714 982

Taller mecánico: actualmente utilizado para almacenamientos de herramientas.

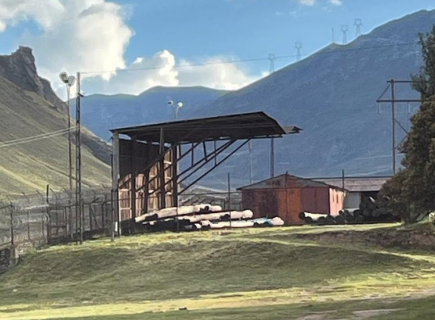
7	Depósito de postes de madera*	Construcción sobre base de terreno destinado al almacenamiento de postes de madera, con soporte y techo de planchas metálicas.	387 059	8714 930

Depósito de postes de madera: para el almacenamiento de postes de madera para atender alguna emergencia de la línea de transmisión.

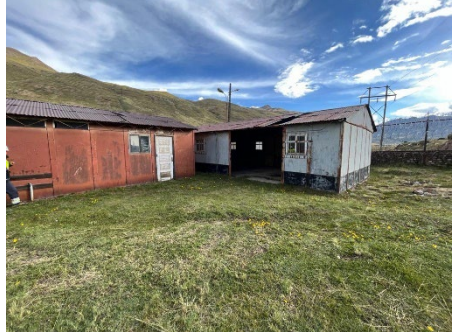
N°	Componentes	Características	Coordenadas UTM - WGS 84 Zona 18S		Fotografía
			Este	Norte	
8	Casa de material metálico	Construcción sobre base de concreto con paredes y techo de metal	387 025	8714 917

Casa de material metálico: espacio en desuso y se conserva en caso sea necesario algún almacenamiento por labores de mantenimiento correctivo no programado.
