**INFORMACIÓN COMPLEMENTARIA A LA
SUBSANACIÓN DE OBSERVACIONES A LA
EVALUACIÓN DEL PLAN DE GESTIÓN
AMBIENTAL DE BIFENILOS POLICLORADOS
(PGAPCB)**

CENTRAL HIDROELÉCTRICA SAN IGNACIO

STATKRAFT PERÚ S.A.

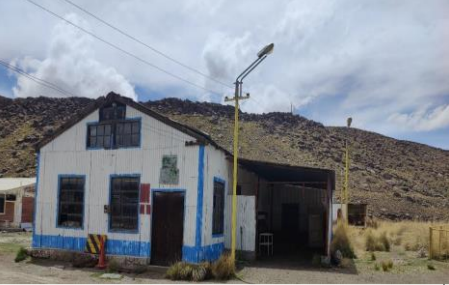
N°	Componentes	Características	Coordenadas UTM - WGS 84 Zona 18S		Fotografía
			Este	Norte	
1	Almacén	La estructura cuenta con una losa maciza pulida de 0.20 metros de espesor sobre la cual sobresalen pedestales de concreto donde se apoyan las columnas o parantes de madera. El cerramiento de los almacenes es con calamina exterior galvanizada, este material cubre tanto el techo, así como las paredes. El techo es a dos aguas y está apoyado en tijerales de madera. En el interior solo existe una tabiquería de madera.	199 710	8 316 705	 
2	Almacén y taller	El almacén se encuentra apoyado sobre un terreno que, de acuerdo con el estudio de mecánica de suelos realizado, es una arena limosa color marrón con moderada humedad, sin presencia de nivel freático y posee una capacidad de carga de 4.61 kg/cm2. El cerramiento de los almacenes es con calamina exterior galvanizada, este material cubre tanto el techo, así como las paredes. El techo es a dos aguas y está apoyado en tijerales de madera para el caso del almacén y a un agua para el caso del taller.	199 708	8 316 694

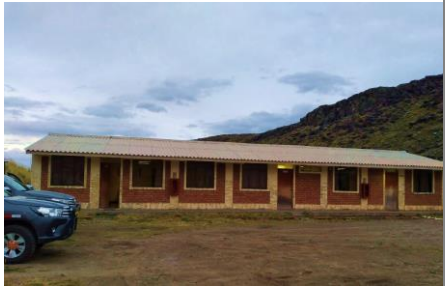
3	Almacén de aceites y grasas	El almacén es techado, con accesos y escalera de cemento. El cerramiento del almacén es con calamina exterior rígida con ondulaciones, este material cubre tanto el techo, así como las paredes. El techo es a un agua y está apoyado en tijerales de metal. La estructura cuenta con una base de cemento de 0.60 metros de espesor. La parte que corresponde al depósito de aceites y grasas tiene un desnivel de 0.20 metros.	199 712	8 316 676	 
4	Campamento y comedor (Módulo 1)	La estructura está conformada por pórticos de concreto armado cimentadas en zapatas apoyadas al suelo con capacidad portante de 4.61 kg/cm2. Las columnas de la estructura son de sección cuadrada de 0.25 m por 0.25 m construidas con concreto armado y 4 varillas de fierro corrugado de $\Phi = 1/2"$. Los muros están hechos de ladrillos tipo King-kong asentados de canto y tarrajeados con mortero de 1.5 cm de espesor, empastados y pintados por dentro con una capa de pintura tipo látex; en cambio, por fuera los muros tienen ladrillo caravista y las columnas y vigas tarrajeadas y pintadas de manera similar al interior.	199 741	8 316 726

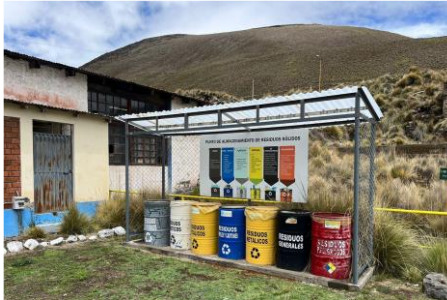
N°	Componentes	Características	Coordenadas UTM - WGS 84 Zona 18S		Fotografía
			Este	Norte	
6	Punto de acopio de residuos Sólidos 1	Está conformado por una base de concreto de 0.10 m de espesor de 4.70 metros de largo y 1.20 de ancho; en el perímetro de dicha base se encuentra un sardinel que tiene una altura de 0.15 m. Existe una cobertura conformada por una estructura metálica de columnas tubulares con malla de acero de doble torsión. El techo a un agua está conformado por vigas de ángulos metálicos y calamina translúcida cuya altura máxima es 2.55 m. El punto de acopio tiene la señalización para diferenciar los 6 tipos de residuos a colocar en los 06 cilindros de 55 galones c/u con tapa.	199 714	8 316 732

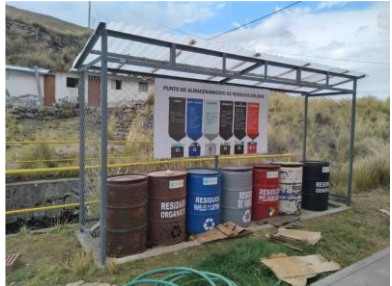
7	Punto de acopio de residuos Sólidos 2	Está conformado por una base de concreto de 0.10 m de espesor de 4.70 metros de largo y 1.20 de ancho; en el perímetro de dicha base se encuentra un sardinel que tiene una altura de 0.15 m. Existe una cobertura conformada por una estructura metálica de columnas tubulares con malla de acero de doble torsión. El techo a un agua está conformado por vigas de ángulos metálicos y calamina translúcida cuya altura máxima es 2.55 m. El punto de acopio tiene la señalización para diferenciar los 6 tipos de residuos a colocar en los 06 cilindros de 55 galones c/u con tapa.	199 733	8 316 739
