**Asunto :** PRESENTACIÓN DE SUBSANACIÓN DE OBSERVACIONES DEL INFORME DE IDENTIFICACIÓN DE SITIOS CONTAMINADOS PARA LA SUBESTACIÓN HUACA DEL SOL

## INFORME DE SUBSANACIÓN DE OBSERVACIONES

# INFORME DE IDENTIFICACIÓN DE SITIOS CONTAMINADOS PARA LA SUBESTACIÓN HUACA DEL SOL

## LEVANTAMIENTO TÉCNICO DE LA S.E. HUACA DEL SOL

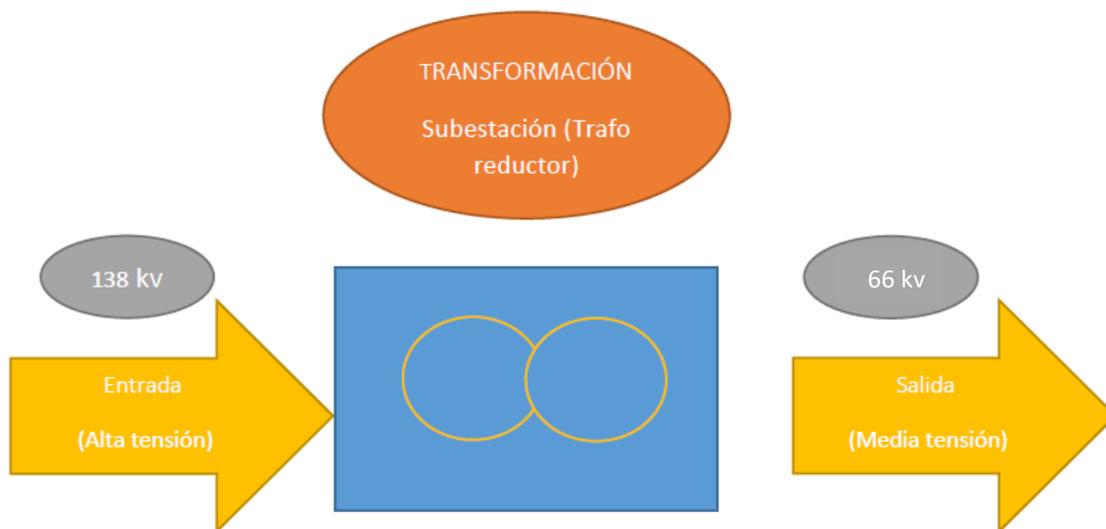
Figura 1. Diagrama de flujo del Proceso de Generación y Transformación de la energía eléctrica

En la Figura 1 se presenta el diagrama de procesos de la SET HUACA DEL SOL, Las actividades desarrolladas son de transformación de la energía eléctrica, donde convergen líneas de tensión alta 138 kv para posteriormente reducir las a tensión media de 66.0 kV, por intermedio de trafos reductores, que

utilizan aceite dieléctrico para la refrigeración y conservación de la rigidez dieléctrica en el interior de los transformadores. A continuación, presentamos el mapa de procesos de la SET HUACA DEL SOL.

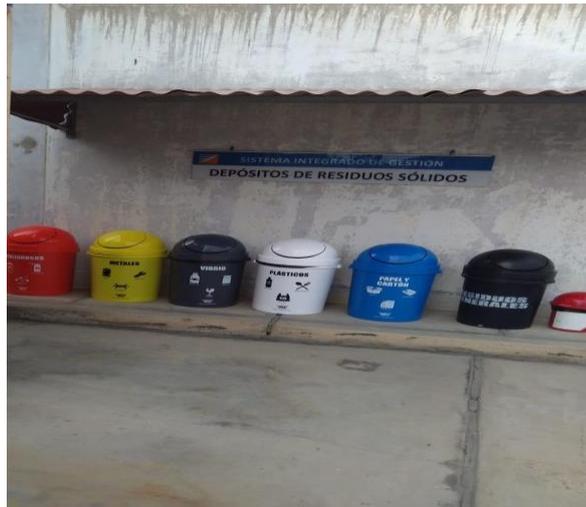
Figura 2. Punto de acopio de residuos sólidos en la SET HUACA DEL SOL

Los residuos que serán dispuestos en estos contenedores rotulados son generados por las labores de oficina y limpieza de las instalaciones, estimándose un volumen máximo de 2.5 kg. La gestión de estos residuos se realiza contratando a una EO-RS, cumpliendo con la normativa ambiental vigente. A continuación, se presenta la ubicación del sitio de disposición de residuos:

Los contenedores se encuentran sobre una base de concreto y piedras. Además, cuenta con techo de calamina para que se proteja de los rayos solares. Los contenedores presentan las siguientes características:

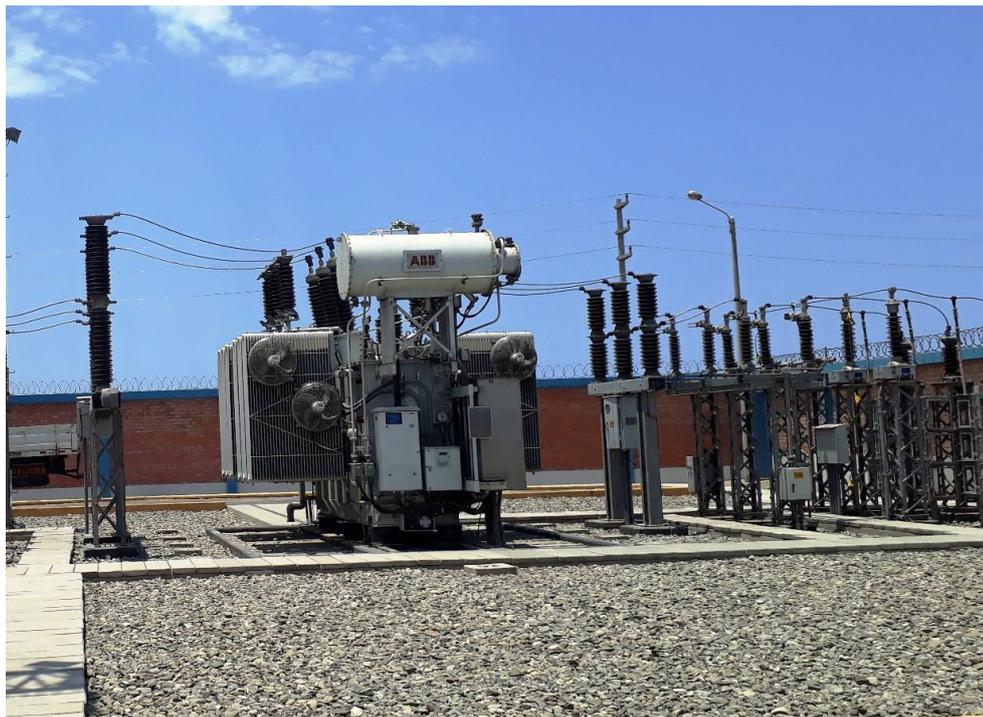
Figura 7. Transformador de la SE HUACA DEL SOL

Respecto de la visita a la SE HUACA DEL SOL (Ver Anexo 3), no se identificaron fugas ni derrames visibles, debido a que no existen fuentes potenciales de contaminación que las pueda originar, esto último en atención a las características particulares de dicha subestación, la cual tiene 01 transformador en óptimas condiciones. Esta subestación eléctrica viene funcionando aproximadamente desde el 2016. El transformador cuenta con su poza de contingencia antiderrame. La sala de control es automática, por tanto, no requiere un operador. Cualquier falla el software detecta automáticamente y lanza una alerta.

- *Transformador de Potencia*, con relación con este transformador no se identificaron evidencias o indicios de posible contaminación sobre su entorno, considerando que se ubican sobre una capa de piedra chancada y posee una poza colectora (medida de contingencia en caso de derrames). Por lo mencionado no existe evidencias de contaminación, con lo cual no se consideraría la existencia de un API. De igual modo, no se identificaron posibles fugas ni derrames.

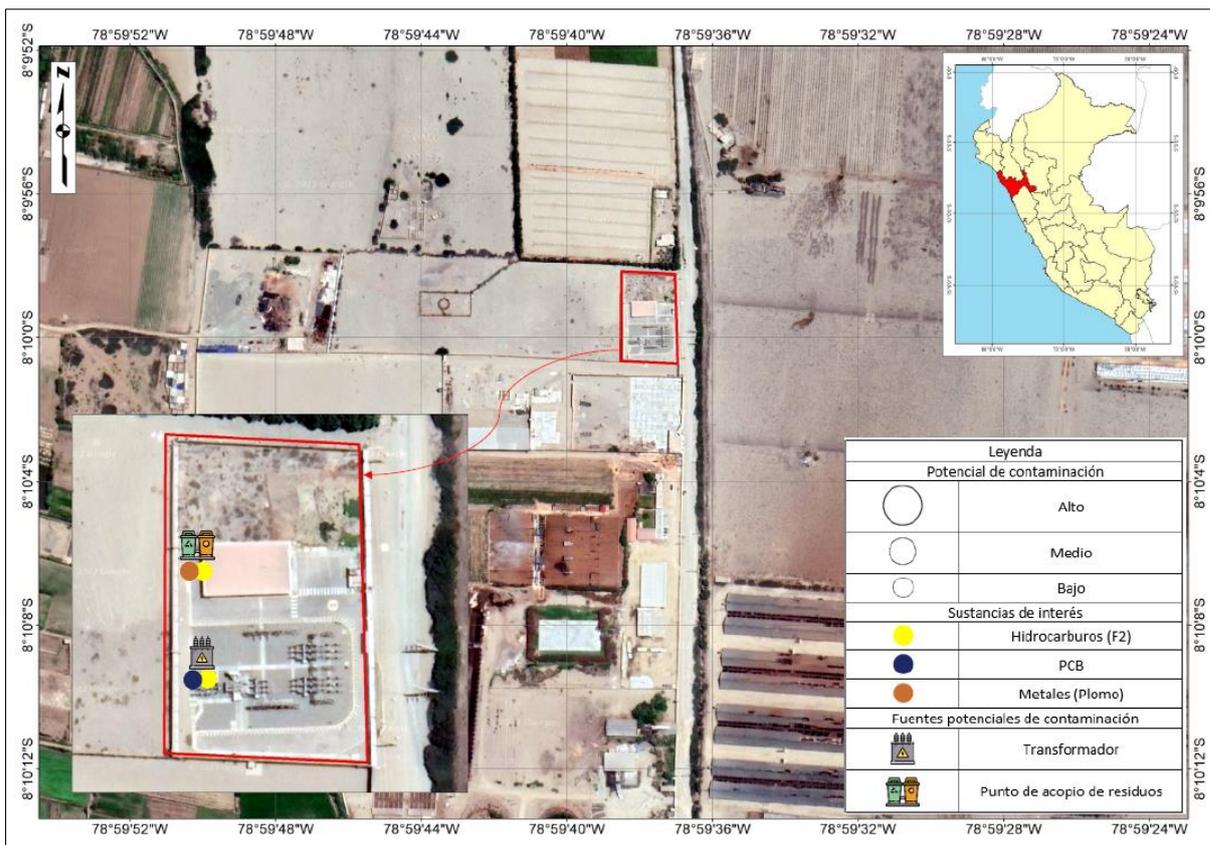
Figura 8. Mapa de focos potenciales

De acuerdo, con lo expuesto anteriormente, no se tiene considerada la existencia de focos potenciales en la SE HUACA DEL SOL, por lo que no corresponde la elaboración del mapa de focos potenciales. Se presenta el mapa de focos potenciales tomando como referencia el elemento orientativo N° 5 del Anexo 3 de la Guía para Elaboración de PDS. La determinación de los focos potenciales se realizó a partir de la revisión y el análisis de la documentación histórica, entrevista previa, complementado con la inspección in situ de cada instalación y/o componente, que permitió identificar, confirmar y descartar sitios donde se presumía haberse realizó actividades antrópicas que podrían causar contaminación del suelo. Asimismo, de la inspección realizada a la SE HUACA DEL SOL, no se tienen registradas evidencias de contaminación en las áreas ocupadas por los transformadores. Por otro lado, respecto de las sustancias de interés, considerando que el transformador es la fuente principal de contaminación, se tomarían en cuenta los PCB (Bifenilos policlorados), y los hidrocarburos (F2), resulta necesario indicar que a los Transformadores de Potencia de la subestación se le realiza anualmente análisis de descarte de PCB. Asimismo, también se ha identificado como fuente potencial al punto de acopio de residuos (temporales), se tomarán en cuenta a los hidrocarburos (F2) por lo waypes/trapos impregnados con combustible; y plomo por las baterías usadas.

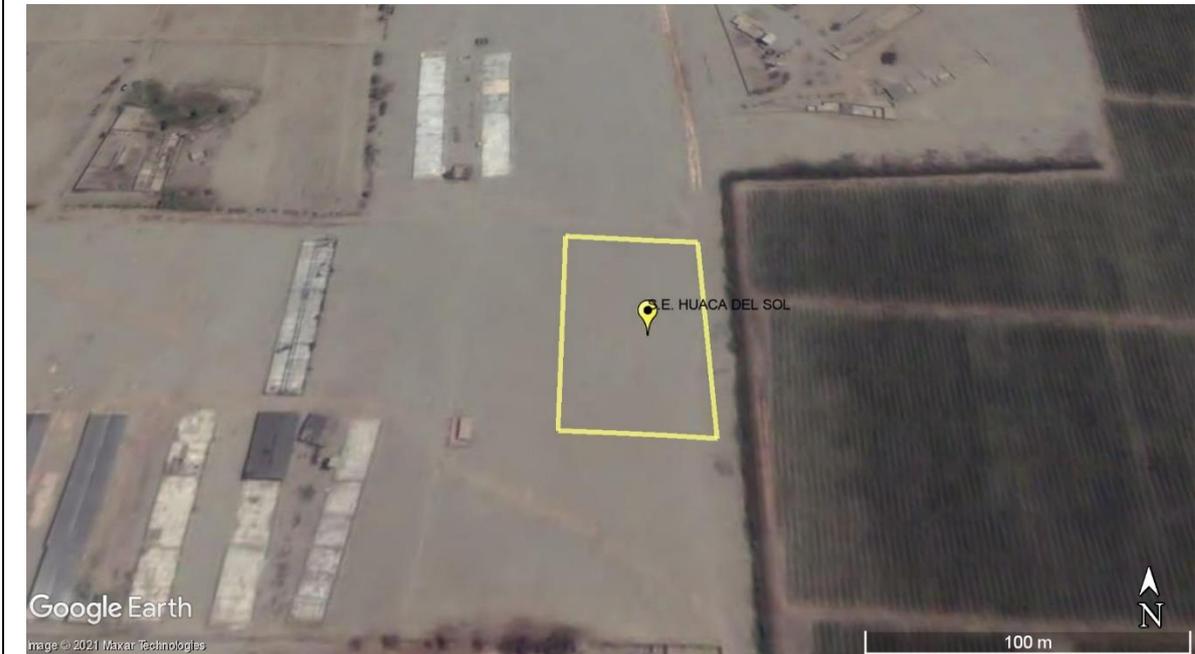
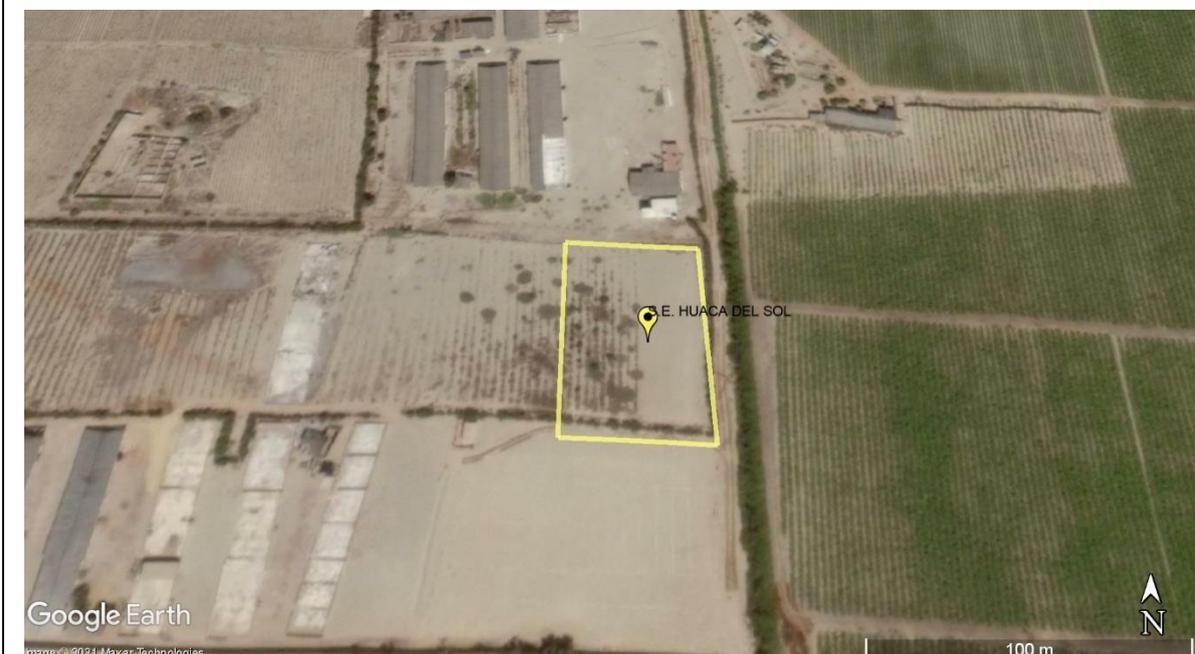
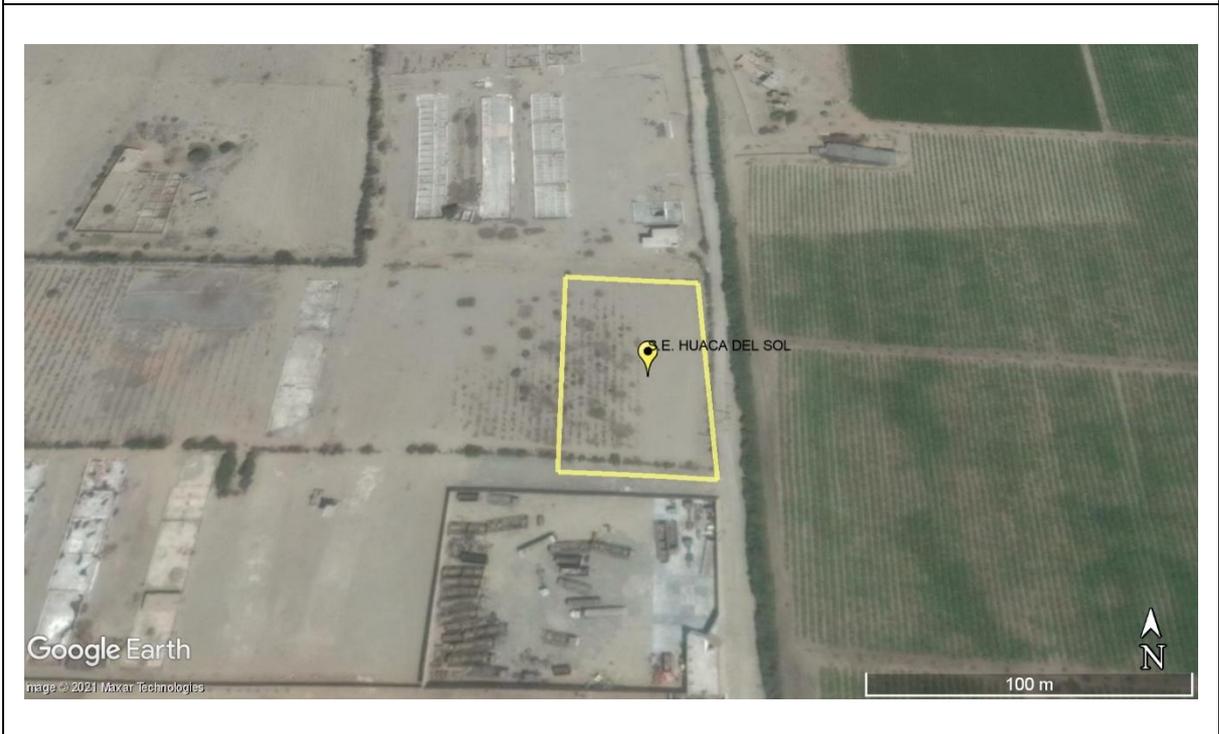
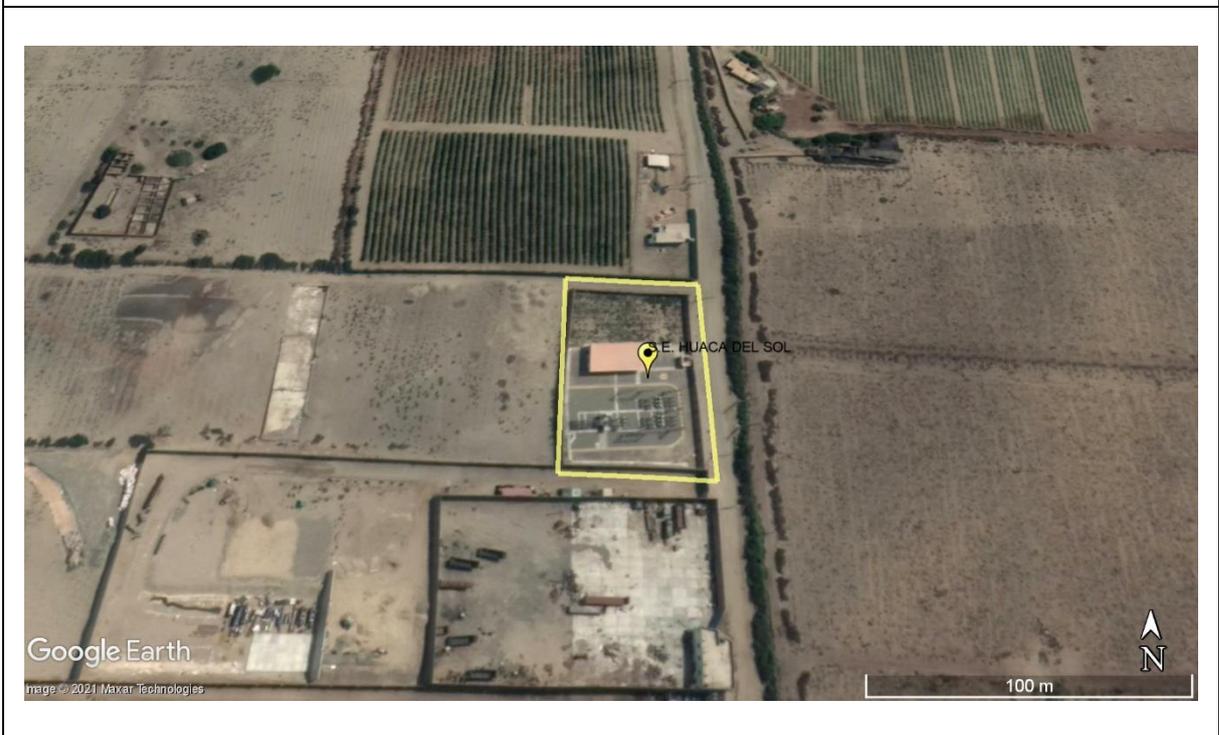
En relación a las imágenes referidas a los años 2006, 2011, 2014, 2018 y 2021 se muestran cambios significativos sobre el entorno, ya que hay un aumento en las áreas de uso agrícola, ubicadas alrededor de la SE HUACA DEL SOL, ahora esta presenta una mayor cobertura entre los años 2006 y 2021; asimismo, no se ha identificado que la subestación tenga influencia sobre su entorno, esto último concuerda con el tipo de actividades que se desarrollan en dicha subestación, las mismas que son netamente puntuales.

Finalmente, por lo descrito, no se tendría indicios de contaminación, en el entorno a la SE HUACA DEL SOL respecto de los periodos indicados, ni indicios de actividades previas a la instalación de la subestación, objeto de estudio.

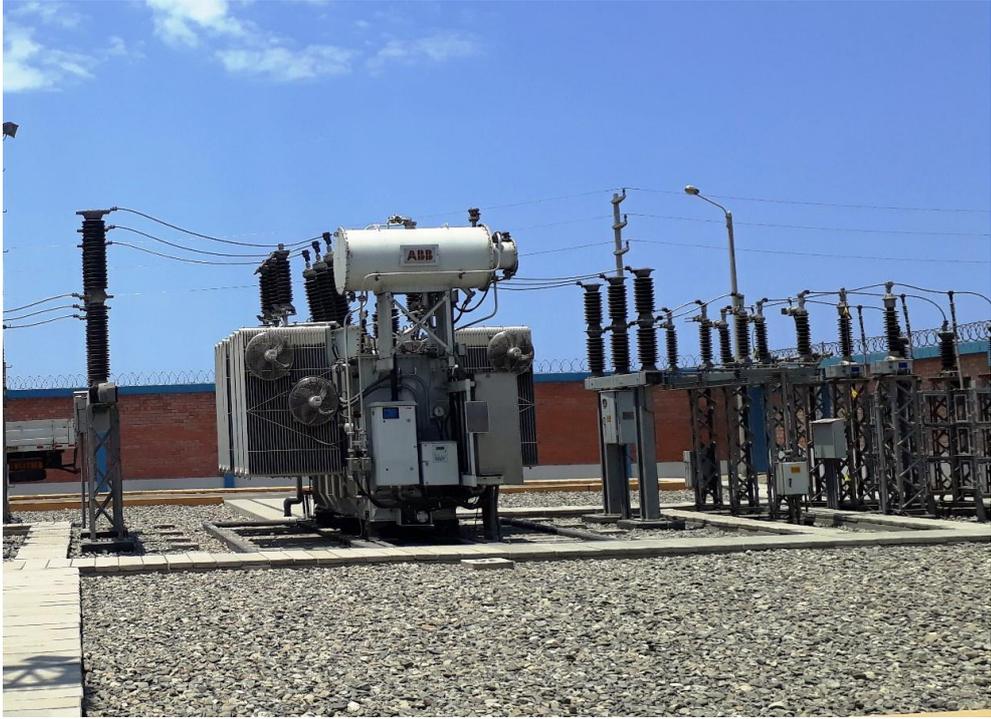
<i>Descripción: Transformador y poza de contingencia.</i>

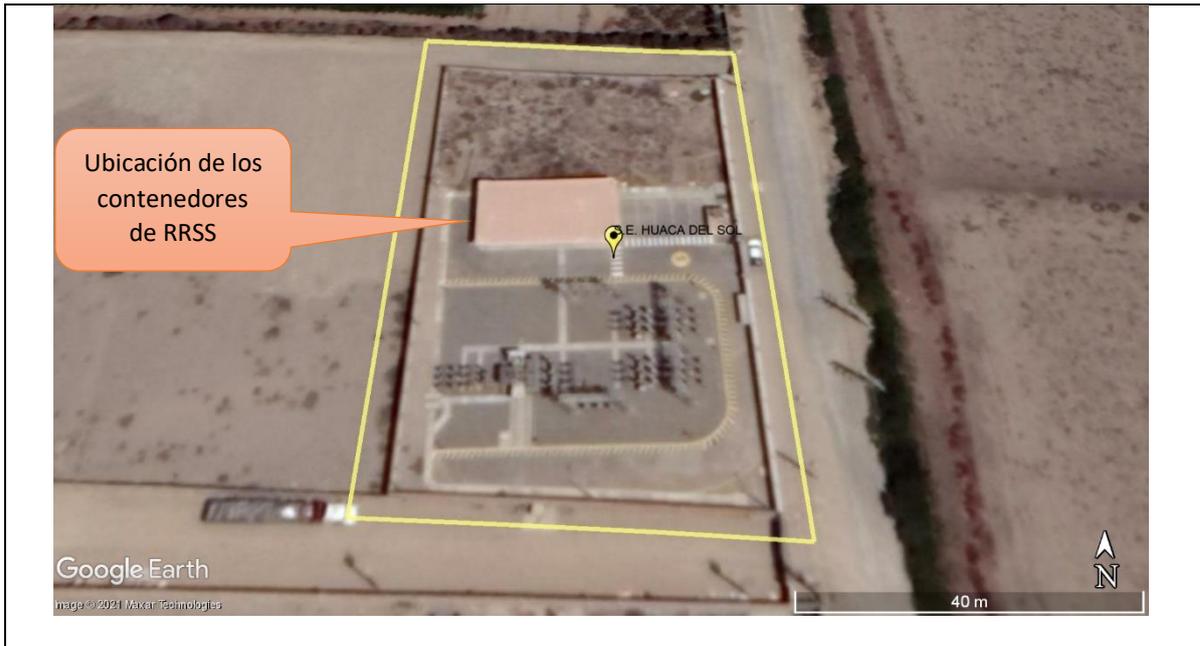
La disposición de residuos se da en cumplimiento de la normativa ambiental referida a la Gestión de Residuos, para lo cual se tienen contenedores diferenciados con colores y rotulados, sobre una losa de concreto que impide el contacto directo con el suelo, y con una estructura en la parte superior de la misma; asimismo, se cuenta con la señalización necesaria en dicha área.

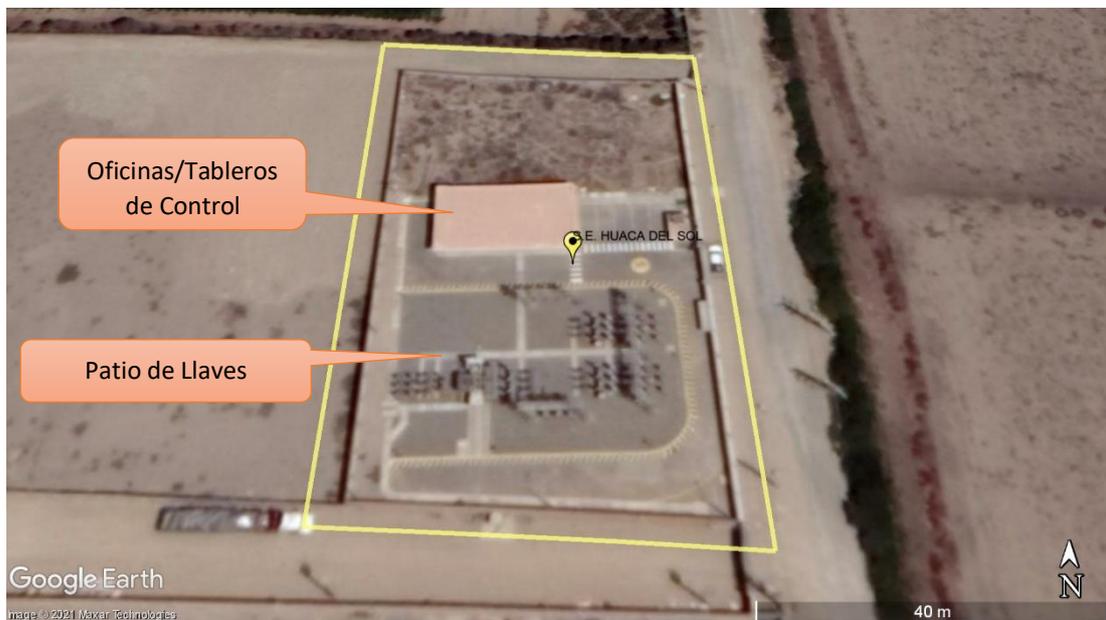
En la SE HUACA DEL SOL las áreas identificadas son básicamente el patio de llaves y las áreas de oficina/tableros de control. Los residuos identificados son los generados por las labores de limpieza de las instalaciones, siendo dispuestos en los contenedores rotulados de residuos sólidos, estimándose un volumen de 1 kg por día como máximo.

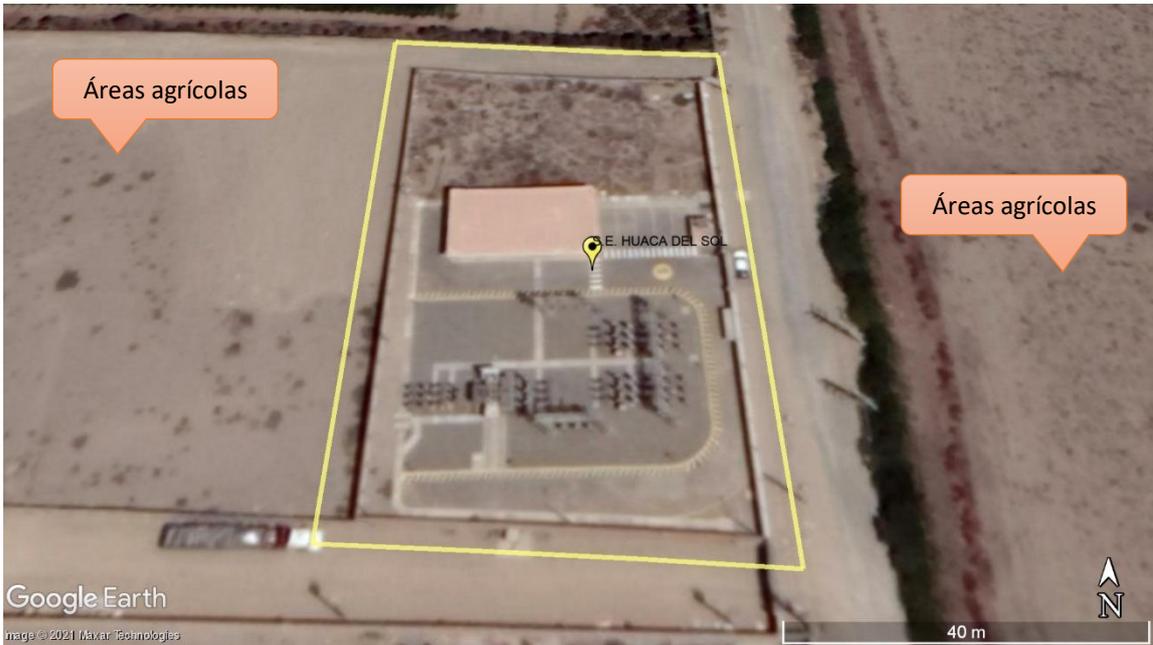
<b>de edificios?</b>
No se han identificado tanques de combustible o de otros productos químicos en áreas exteriores o al interior de la SE HUACA DEL SOL.
<b>¿Hay personas habitando en el sitio?</b>
Debido a que las actividades de la SE HUACA DEL SOL son netamente industriales, las únicas personas que se encuentran son trabajadores de la empresa HIDRANDINA.
<b>¿Se crían animales para consumo humano en el sitio y su entorno?</b>
En la SE HUACA DEL SOL no se crían animales ni para consumo ni como mascota, debido a que, por política de la empresa, dichas instalaciones restringen su actividad exclusivamente a las relacionadas con su rubro industrial; de igual modo, no se ha evidenciado sobre su entorno la cría de animales.
<b>¿Existen áreas de cultivo para consumo humano en el sitio y su entorno?</b>
En la SE HUACA DEL SOL no se realiza el cultivo de ninguna especie de planta con fines de consumo, debido a que, por política de la empresa, dichas instalaciones restringen su actividad exclusivamente a las relacionadas con su rubro industrial; sin embargo, se indica que, en el entorno de la subestación, se ubican terrenos de uso agrícola, los cuales presentan el mismo desarrollo de actividades en años pasados, sin influir con el área que ocupa la subestación. No hay presencia de zona urbana alrededor de la instalación.
