**Asunto : PRESENTACIÓN DE SUBSANACIÓN DE OBSERVACIONES DEL INFORME DE IDENTIFICACIÓN DE SITIOS CONTAMINADOS PARA LA SUBESTACIÓN CASA GRANDE 2**

# INFORME DE IDENTIFICACIÓN DE SITIOS CONTAMINADOS PARA LA SUBESTACIÓN CASAGRANDE 2

## LEVANTAMIENTO TÉCNICO DE LA SE CASAGRANDE 2

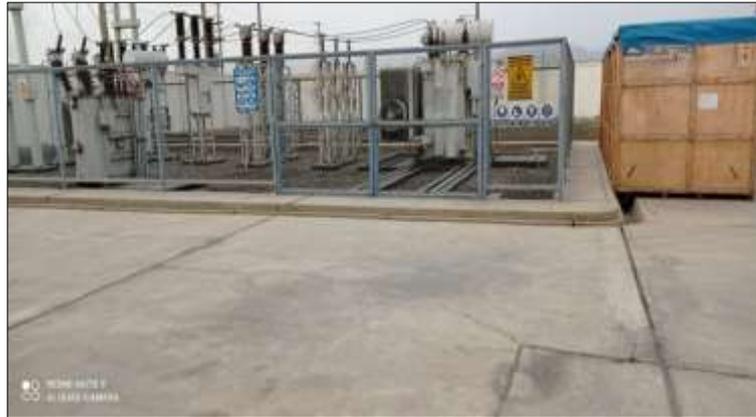
Figura 1. Patio de Llaves

Estos equipos se encuentran ubicados cada uno sobre una base metálica. Además, el patio de llaves cuenta con una capa de piedra chanchada dispuesta sobre el suelo en los que no se encuentran los equipos mencionados. Asimismo, este componente se encuentra debidamente cercado con mallas metálicas que evitan el ingreso a personal no autorizado.

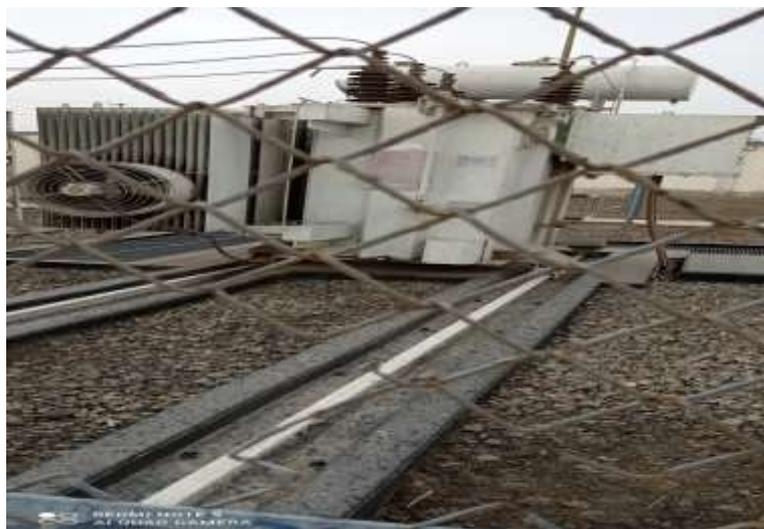
Figura 2. Transformador de Potencia

Estos equipos se encuentran ubicados sobre una base metálica, además de contar una poza de contingencia en caso ocurra algún tipo de derrame.

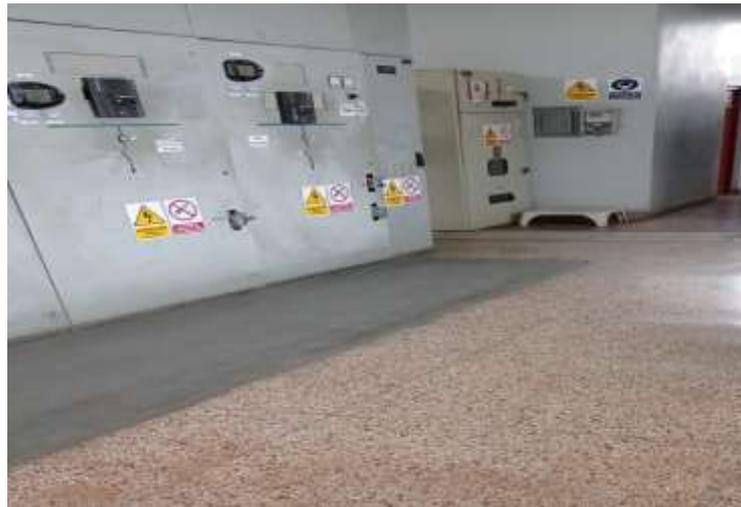
Figura 3. Sala de control

Dicha infraestructura cuenta con paredes, techo y piso de concreto; además de una capa de mayólica dispuesta sobre el piso.

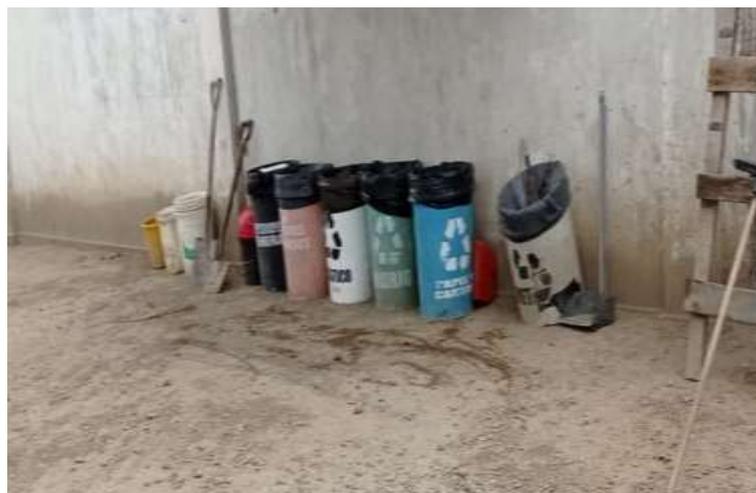
Figura 4. Contenedores de Residuos Sólidos

Los tachos son de plásticos y se ubican a la entrada de la S.E. CASAGRANDE 2, y almacena todos los residuos que pudieran generarse dentro de la S.E.

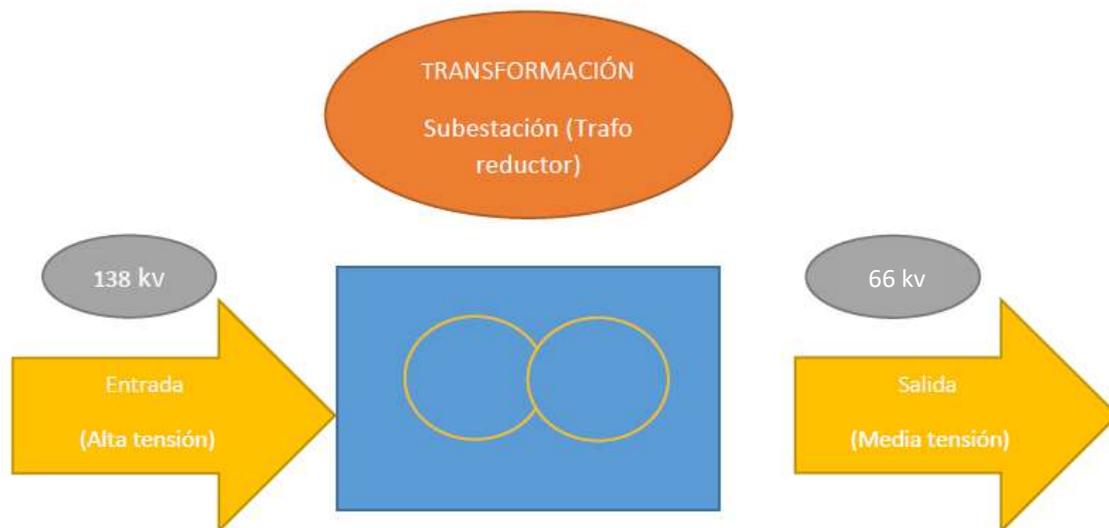
Figura 5. Diagrama de flujo del Proceso de Generación y Transformación de la energía eléctrica

En la Figura 5 se presenta el diagrama de procesos de la S.E. CASAGRANDE 2, Las actividades desarrolladas son de transformación de la energía eléctrica, donde convergen líneas de tensión alta 138 kv para posteriormente reducirlas a tensión media de 66.0 kv, por intermedio de trafos reductores, que utilizan aceite dieléctrico para la refrigeración y conservación de la rigidez dieléctrica en el interior de los transformadores. A continuación, presentamos el mapa de procesos de la S.E. CASAGRANDE 2.

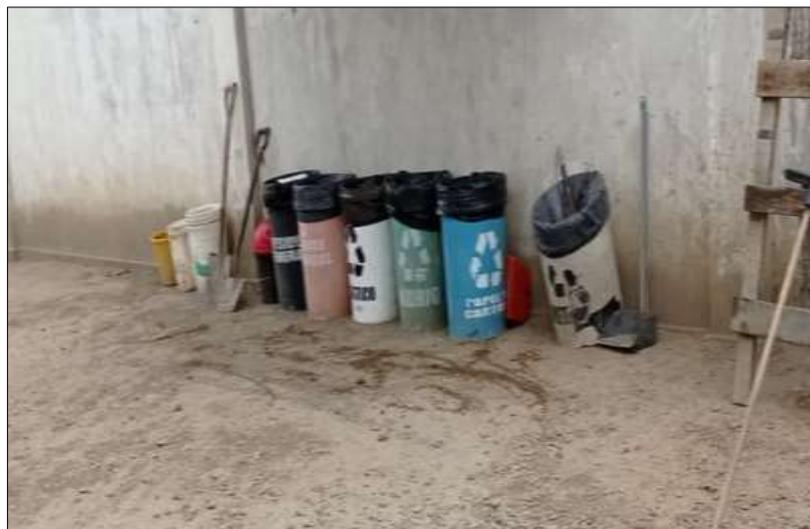
Figura 6. punto de acopio de residuos sólidos en la SE CASAGRANDE 2

Los residuos que serán dispuestos en estos contenedores rotulados son generados por las labores de oficina y limpieza de las instalaciones, estimándose un volumen máximo de 2.5 kg. La gestión de estos residuos se realiza contratando a una EO-RS, cumpliendo con la normativa ambiental vigente. A continuación, se presenta la ubicación del sitio de disposición de residuos:

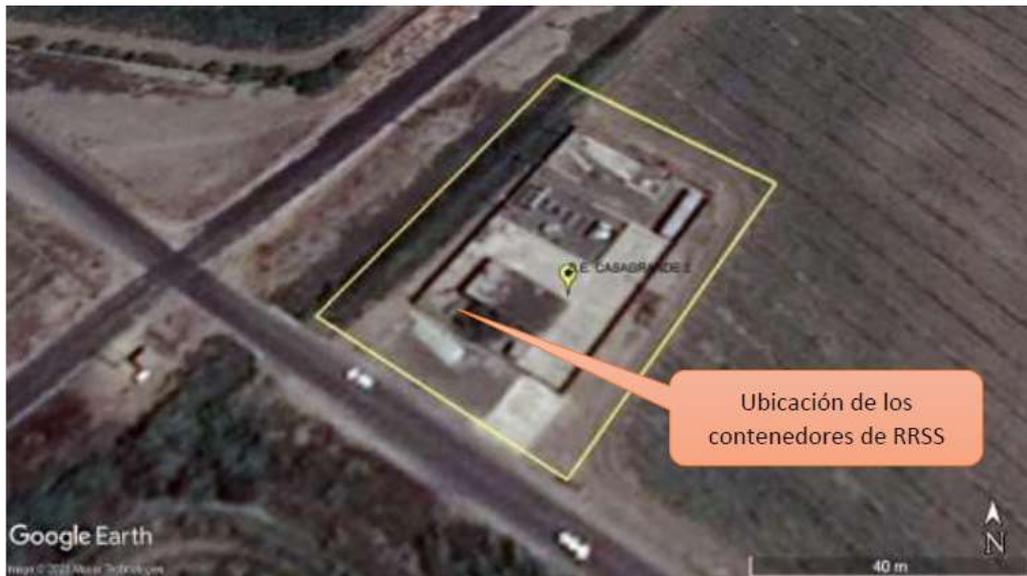
Figura 7. Ubicación del almacenamiento de RRSS

Los contenedores se encuentran sobre el suelo libre. Además, cuenta con techo de calamina para que se proteja de los rayos solares. Los contenedores presentan las siguientes características:

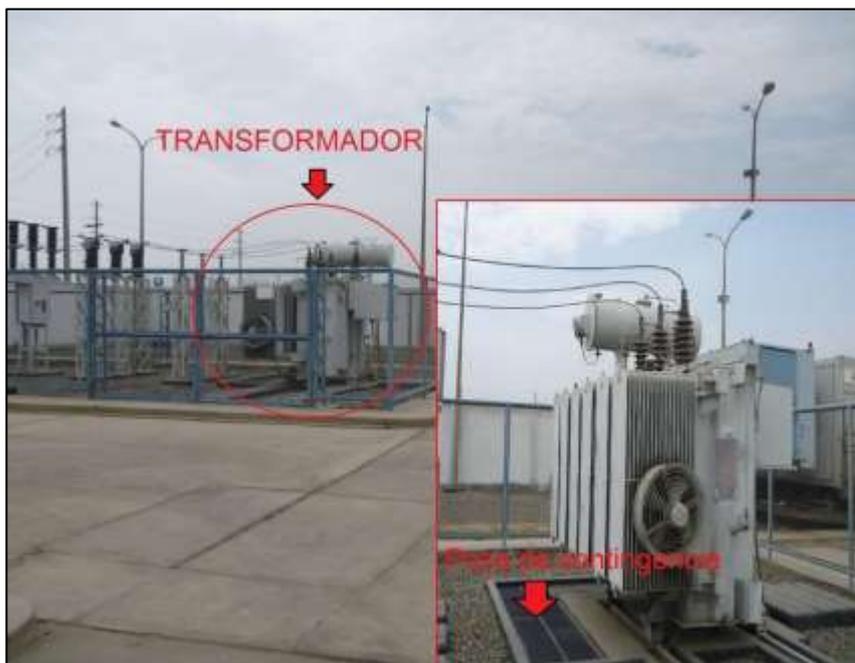
Figura 11. Transformador de la SE CASAGRANDE 2

Respecto de la visita realizada a la SE CASAGRANDE 2 (Ver Anexo 3), no se identificaron fugas ni derrames visibles, debido a que no existen fuentes potenciales de contaminación que las pueda originar, esto último en atención a las características particulares de dicha subestación, la cual cuenta con un transformador sin evidencia de fugas y sobre la poza de contingencia.

- *Transformador de Potencia*, con relación con este transformador no se identificaron evidencias o indicios de posible contaminación sobre su entorno, considerando que se ubican sobre una capa de piedra chancada y posee una poza colectora (medida de contingencia en caso de derrames). Por lo mencionado no existe evidencias de contaminación, con lo cual no se consideraría la existencia de un API. De igual modo, no se identificaron posibles fugas ni derrames.
- *Punto de acopio de residuos (tachos de colores)*, con relación con este almacén no se identificaron evidencias o indicios de posible contaminación sobre su entorno, considerando que se ubican sobre una el suelo. Además, cuenta con techo de calamina para que se proteja

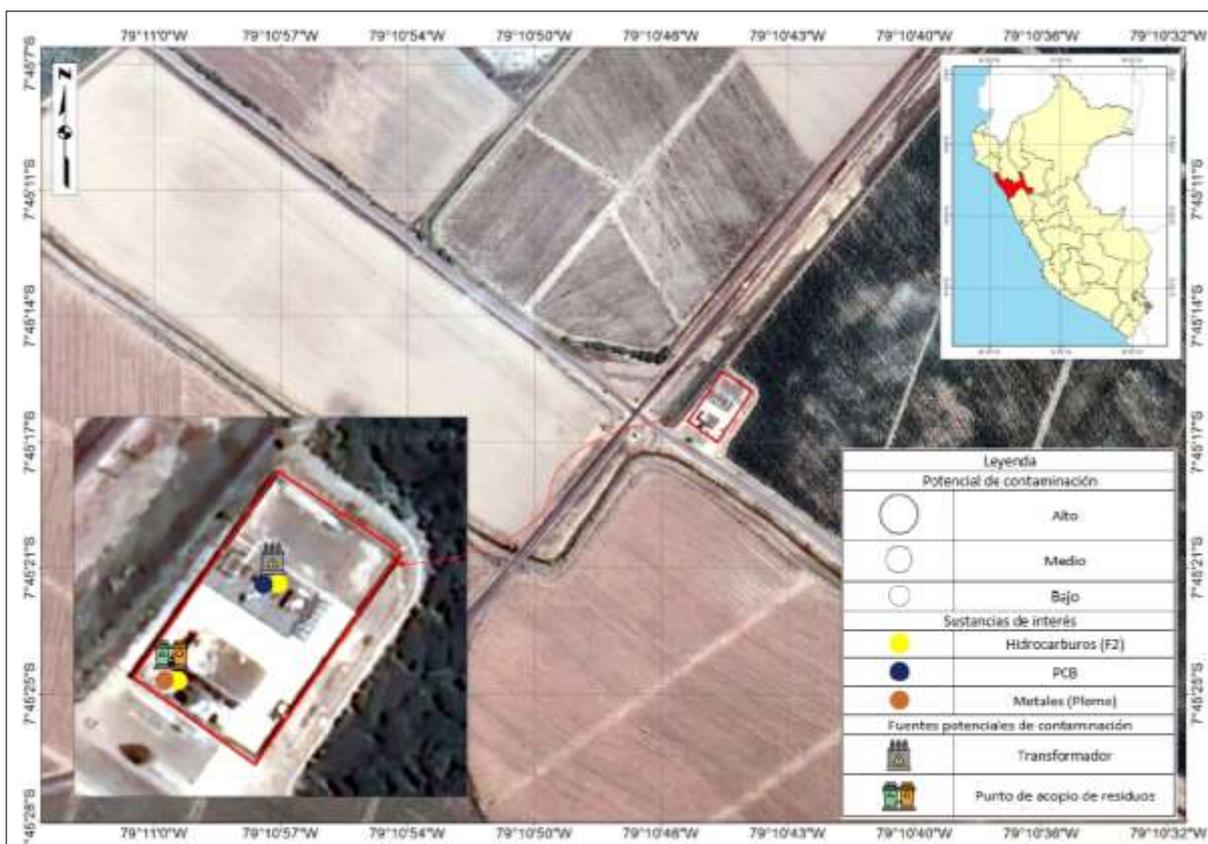
Figura 12. Mapa de focos potenciales

De acuerdo, con lo expuesto anteriormente, no se tiene considerada la existencia de focos potenciales en la SE CASAGRANDE 2, por lo que no corresponde la elaboración del mapa de focos potenciales. Se presenta el mapa de focos potenciales tomando como referencia el elemento orientativo N° 5 del Anexo 3 de la Guía para Elaboración de PDS. La determinación de los focos potenciales se realizó a partir de la revisión y el análisis de la documentación histórica, entrevista previa, complementado con la inspección in situ de cada instalación y/o componente, que permitió identificar, confirmar y descartar sitios donde se presumía haberse realizado actividades antrópicas que podrían causar contaminación del suelo. Asimismo, de la inspección realizada a la SE CASAGRANDE 2, no se tienen registradas evidencias de contaminación en las áreas ocupadas por los transformadores. Por otro lado, respecto de las sustancias de interés, considerando que el transformador es la fuente principal de contaminación, se tomarían en cuenta los PCB (Bifenilos policlorados), y los hidrocarburos (F2), resulta necesario indicar que a los Transformadores de Potencia de la subestación se le realiza anualmente análisis de descarte de PCB. Asimismo, también se ha identificado como fuente potencial al punto de acopio de residuos (temporales), se tomarán en cuenta a los hidrocarburos (F2) por los waypes/trapos impregnados con combustible; y plomo por las baterías usadas.

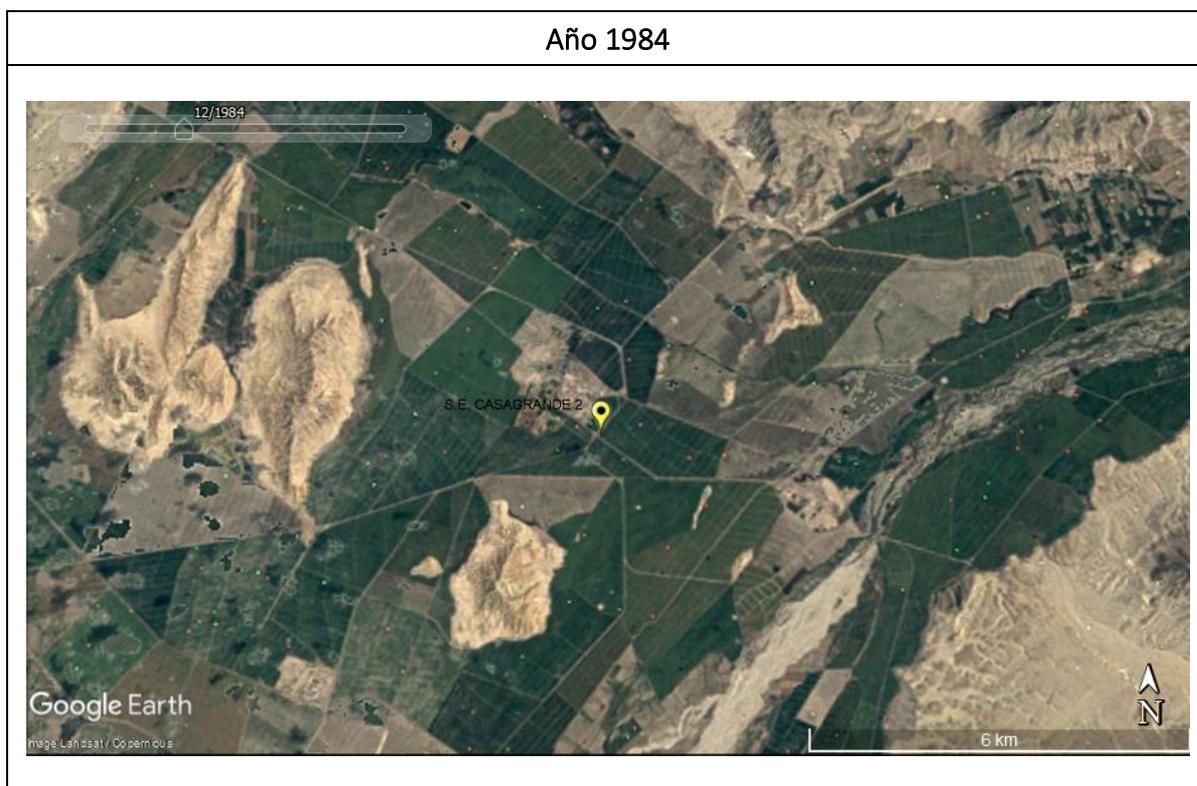
Año 2003

En relación a las imágenes referidas a los años 2003, 2012, 2016, 2017 y 2020 no se muestran cambios significativos sobre el entorno, presentando características similares, como es el caso de las áreas de uso agrícola, ubicadas alrededor de la S.E. CASAGRANDE 2, ya que estas permanecen como áreas de uso agrícola; asimismo, no se ha identificado que la subestación tenga influencia sobre su entorno, esto último concuerda con el tipo de actividades que se desarrollan en dicha subestación, las mismas que son netamente puntuales.

Finalmente, por lo descrito, no se tendría indicios de contaminación, en el entorno de la S.E. CASAGRANDE 2 respecto de los periodos indicados, ni indicios de actividades previas a la instalación de la subestación, objeto de estudio.

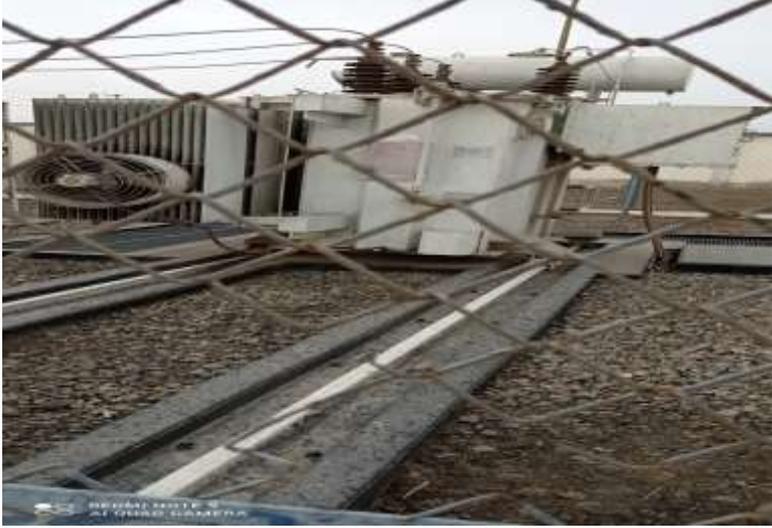
<i>Descripción: Transformador y poza de contingencia</i>

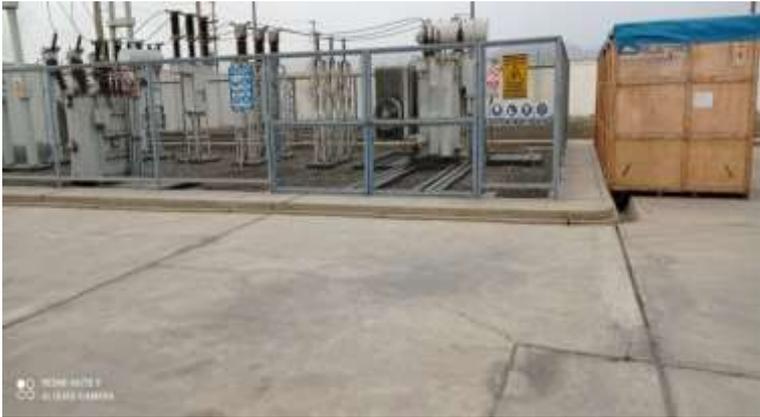
<i>Descripción: Patio de Llaves</i>

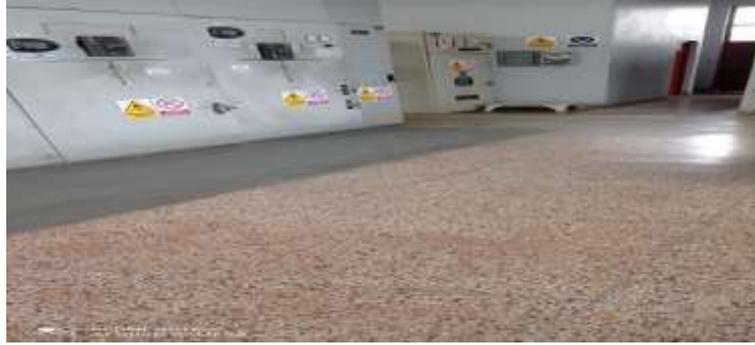
*Descripción: Sala de control*

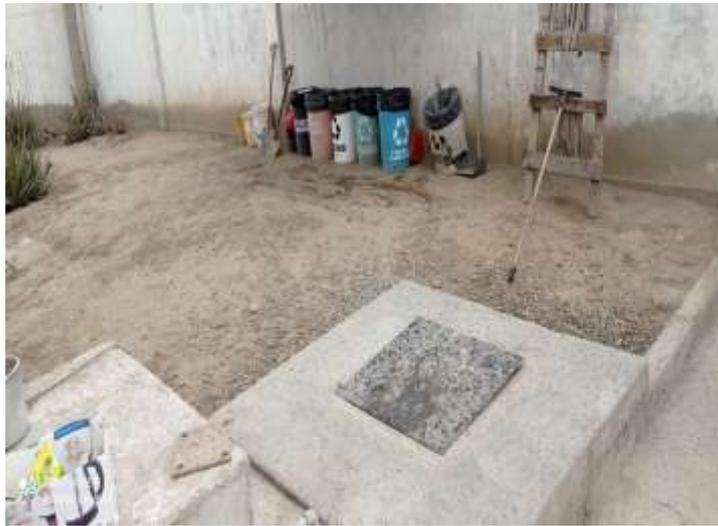
*Descripción: Contenedores de Residuos Sólidos*

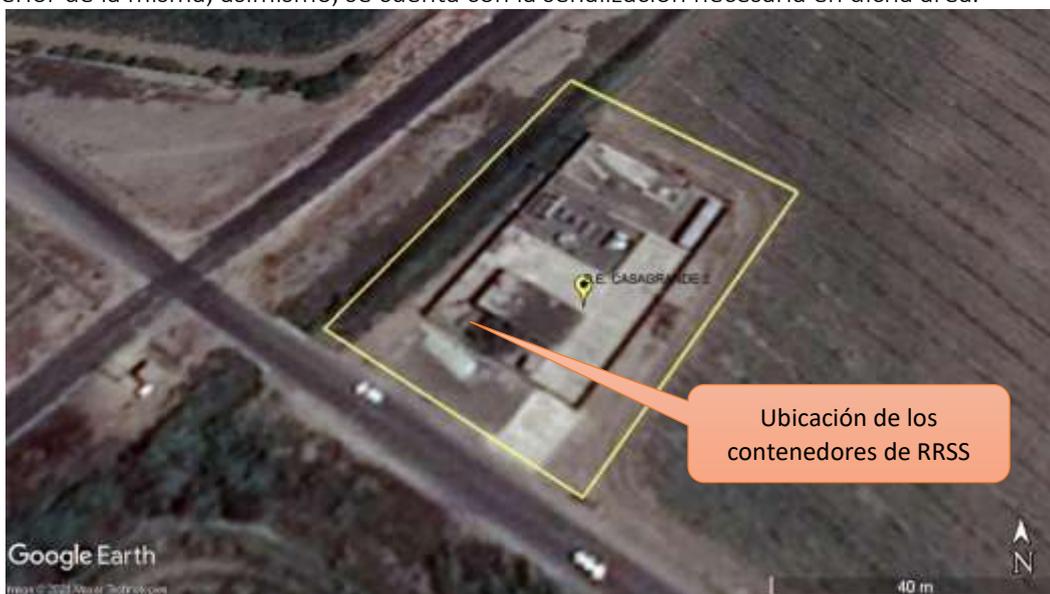
La disposición de residuos se da en cumplimiento de la normativa ambiental referida a la Gestión de Residuos, para lo cual se tienen contenedores diferenciados con colores y rotulados, sobre una losa de concreto que impide el contacto directo con el suelo, y con una estructura en la parte superior de la misma; asimismo, se cuenta con la señalización necesaria en dicha área.

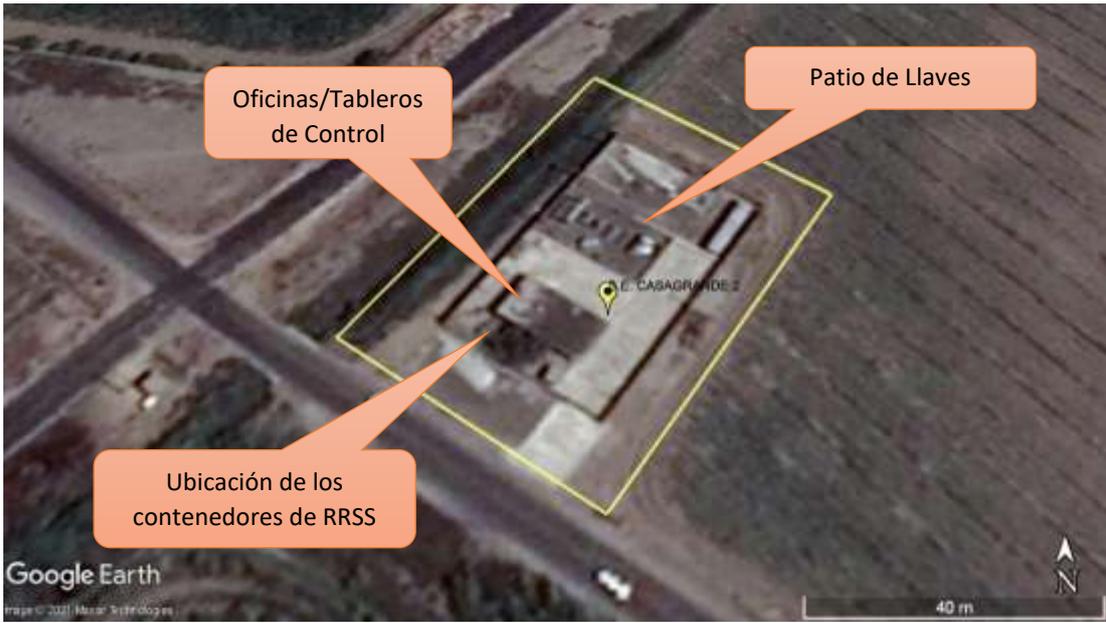
<p>The image is an aerial photograph of the SE CASAGRANDE 2 substation. A yellow rectangular outline highlights the main building complex. Three orange callout boxes with white text point to specific areas: 'Oficinas/Tableros de Control' points to the central part of the building; 'Patio de Llaves' points to an open area to the right of the building; and 'Ubicación de los contenedores de RRSS' points to a small area near the bottom left of the building. The text 'SE CASAGRANDE 2' is visible on the building. The Google Earth logo and a 40m scale bar are at the bottom of the image.</p>

<p><b>¿Existen evidencias de derrames en el sitio?</b></p> <p>No se han identificado evidencias de derrames en la SE CASAGRANDE 2, lo cual ha sido constatado con el operador de la subestación.</p>
<p><b>¿Existen tanques de combustible o de otros productos químicos en áreas exteriores o al interior de edificios?</b></p> <p>No se han identificado tanques de combustible o de otros productos químicos en áreas exteriores o al interior de la SE CASAGRANDE 2.</p>
<p><b>¿Hay personas habitando en el sitio?</b></p> <p>Debido a que las actividades de la SE CASAGRANDE 2 son netamente industriales, las únicas personas que se encuentran son trabajadores de la empresa HIDRANDINA.</p>
<p><b>¿Se crían animales para consumo humano en el sitio y su entorno?</b></p> <p>En la SE CASAGRANDE 2 no se crían animales ni para consumo ni como mascota, debido a que, por política de la empresa, dichas instalaciones restringen su actividad exclusivamente a las relacionadas con su rubro industrial; sin embargo, se ha evidenciado sobre su entorno la cría de animales.</p>

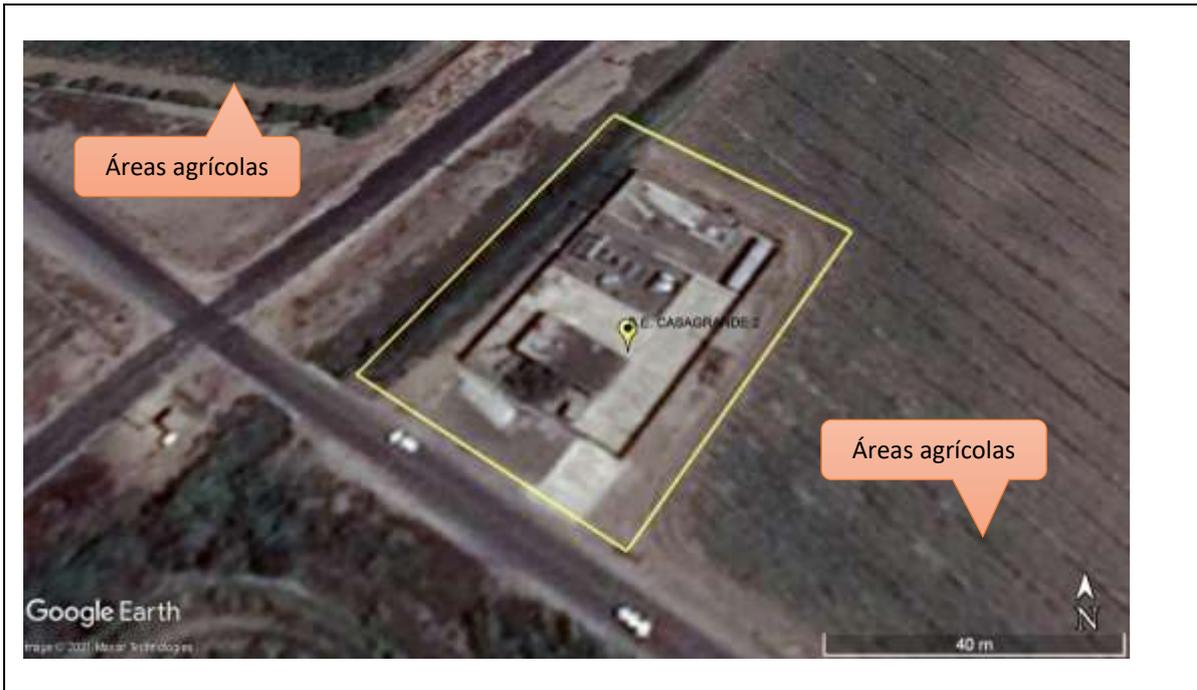
El río CHICAMA se ubica a una distancia aproximada de 30 m.
