**INFORMACIÓN COMPLEMENTARIA A  
LA SUBSANACIÓN DE  
OBSERVACIONES A LA EVALUACIÓN  
DEL PLAN DE GESTIÓN AMBIENTAL  
DE BIFENILOS POLICLORADOS  
(PGAPCB)**

CENTRAL HIDROELÉCTRICA YAUPI

**STATKRAFT PERÚ S.A.**

**ASUNTO : EVALUACIÓN DEL PLAN DE GESTIÓN AMBIENTAL DE BIFENILOS  
POLICLORADOS (PGAPCB) DE LA “CENTRAL HIDROELÉCTRICA YAUPI”**

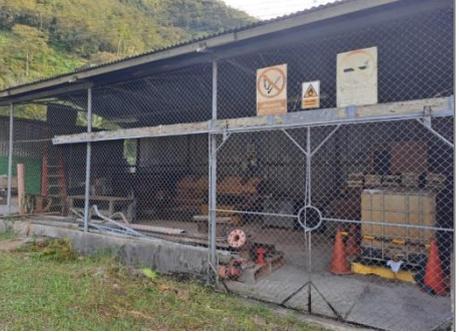
| N° | Componentes | Características | Coordenadas UTM -WGS 84 Zona 18S | | Fotografía |
|---|---|---|---|---|---|
| 1 | Carpintería | Construcción metálica con piso de cemento, techo y paredes de planchas metálicas con soporte de madera y puerta de mallas metálica. | 44128<br>5 | 88124<br>59 | |

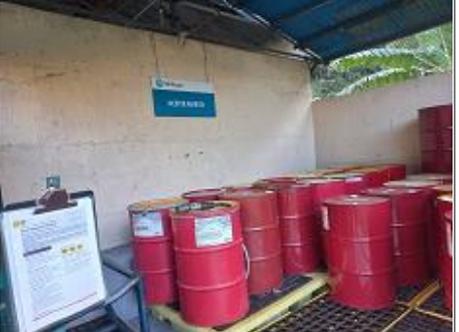
| N° | Componentes | Características | Coordenadas UTM -WGS 84 Zona 18S | | Fotografía |
|---|---|---|---|---|---|
| 2 | Almacén (Grasas aceites) | Construcción de piso de concreto, pared de concreto y malla metálica, techo de listones de madera y calamina | 44129<br>6 | 88124<br>54 | |

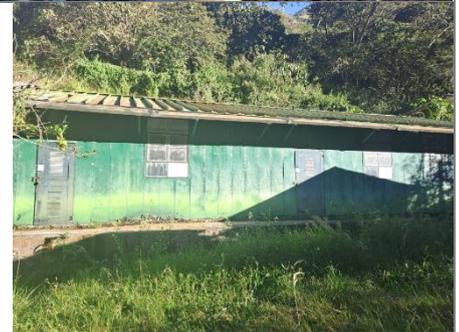
| N° | Componentes | Características | Coordenadas UTM -WGS 84 Zona 18S | | Fotografía |
|---|---|---|---|---|---|
| 3 | Almacén de materiales | Construcción metálica con piso de cemento, techo y paredes de planchas metálicas con soporte de madera y puerta de madera. | 42871<br>9 | 88148<br>86 | |

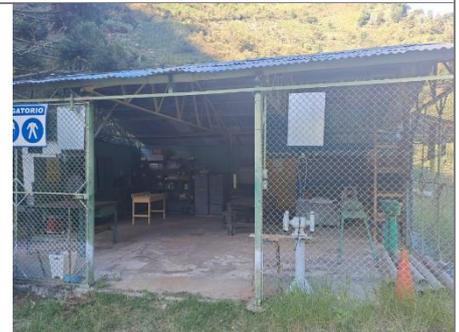
| N° | Componentes | Características | Coordenadas UTM -WGS 84 Zona 18S | | Fotografía |
|---|---|---|---|---|---|
| 4 | Taller de maestranza | Construcción metálica con piso de cemento, techo y paredes de planchas metálicas con soporte de madera y puerta de mallas metálica. | 42887<br>6 | 88149<br>11 | |

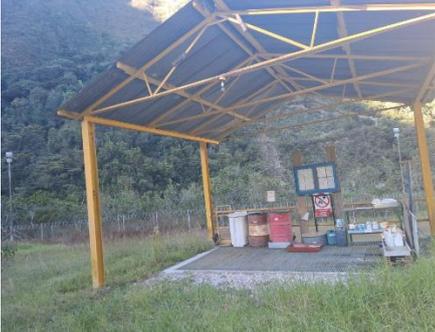
| 5 | Almacén de grasas | Construcción metálica con piso de cemento y techo de planchas metálicas. | 42889<br>3 | 88149<br>03 | |

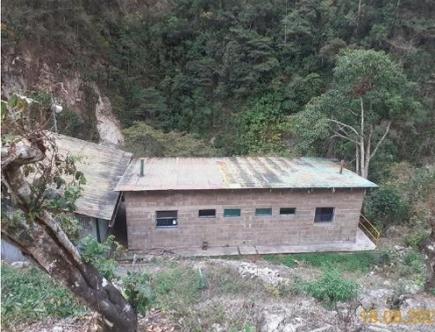
| 6 | Taller varios y almacenes | Construcción metálica con piso de cemento, techo y paredes de planchas metálicas con soporte de madera y puerta de madera. | 43591<br>3 | 88123<br>93 | |

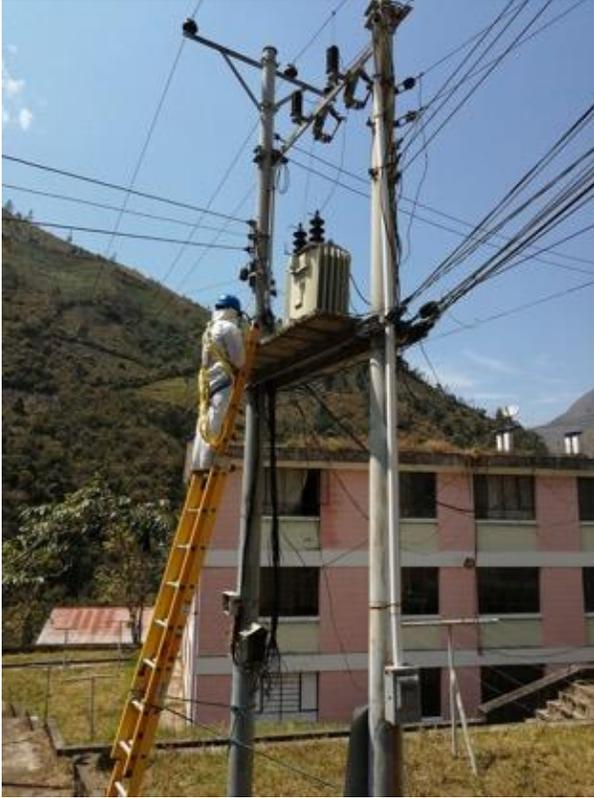
| <b>Ubicación:</b> | S.E. Yuncan<br>Presa | <b>TAG/S.E:</b> | TD CAMP, CLORINADOR<br>AGUA POTABLE - Presa<br>Yuncán | | |
| <b>Fecha :</b> 10/08/2021<br><b>Imagen 1 :</b> Muestra tomada<br><b>Coordenadas UTM :</b> E0428739 N8814871<br><b>WGS 84</b> | | | | | |

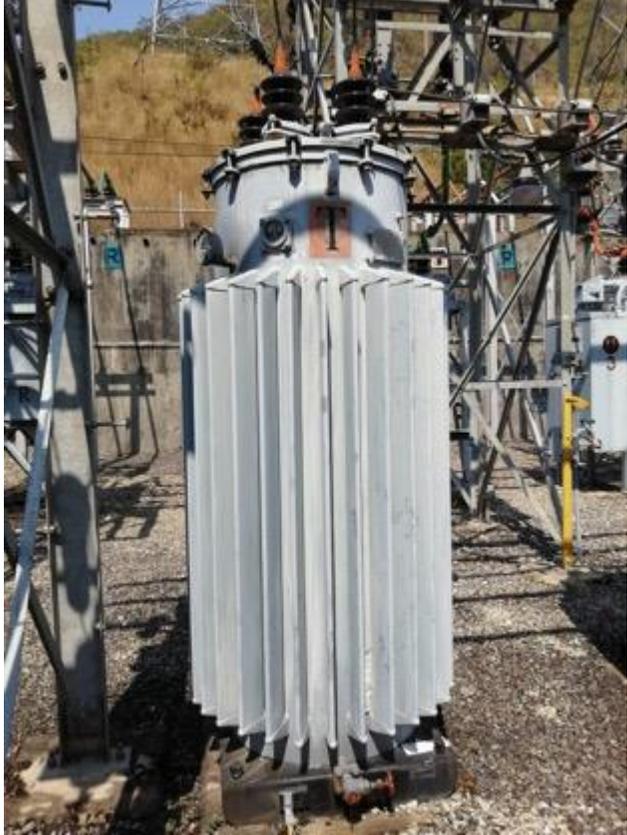
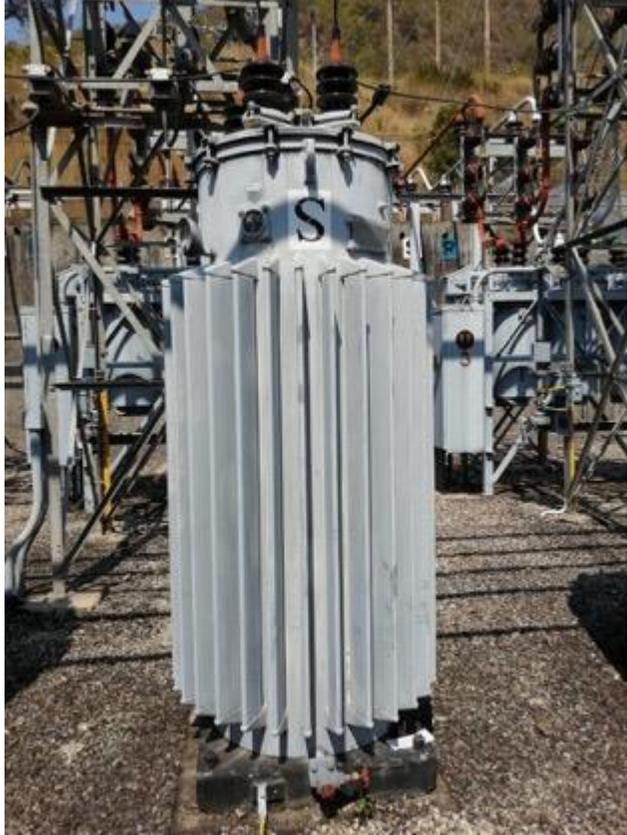
| <b>Ubicació n:</b> C.H. Yaupi | <b>TAG/S. E:</b> T-Yuncan F-T - 0.333 MVA, 13.8/12Kv, 1Ø | | <b>Ubicación:</b> C.H. Yaupi | <b>TAG/S. E:</b> T-Yuncan F-S - 0.333 MVA, 13.8/12Kv, 1Ø | |
| <b>Fecha :</b> 11/08/2021<br><b>Imagen 3 :</b> Muestra tomada<br><b>Coordenadas UTM :</b> E0441345 N8812398<br><b>WGS 84</b> | | | <b>Fecha :</b> 11/08/2021<br><b>Imagen 4 :</b> Muestra tomada<br><b>Coordenadas UTM :</b> E0441345 N8812398<br><b>WGS 84</b> | | |

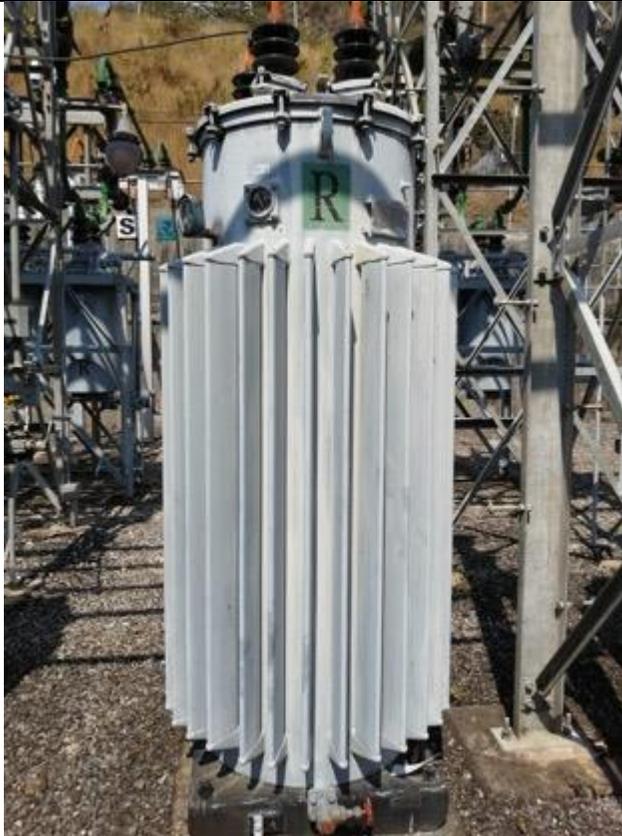
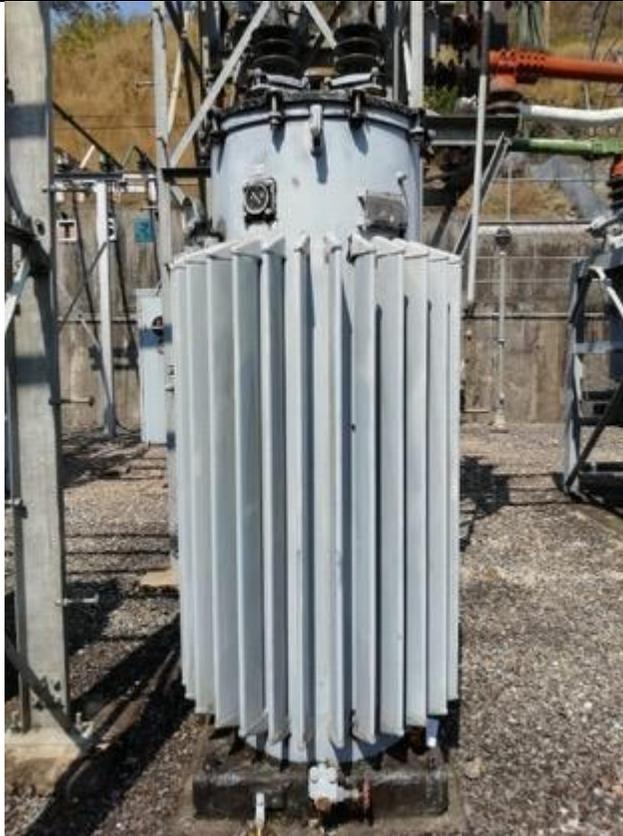
| <b>Ubicaci</b><br><b>o</b><br><b>n:</b> C.H. Yaupi | <b>TAG/S.</b><br><b>E:</b> T-Yuncan F-R - 0.333 MVA,<br>13.8/12Kv, 1Ø | | <b>Ubicaci</b><br><b>o</b><br><b>n:</b> C.H. Yaupi | <b>TAG/S.</b><br><b>E:</b> T-Yuncan - 0.333 MVA,<br>13.8/12kv, 1Ø | |
| <b>Fecha</b> : 11/08/2021<br><b>Imagen 5</b> : Muestra tomada<br><b>Coordenadas UTM</b> : E0441345 N8812398<br><b>WGS 84</b> | | | <b>Fecha</b> : 11/08/2021<br><b>Imagen 6</b> : Muestra tomada<br><b>Coordenadas UTM</b> : E0441345 N8812398<br><b>WGS 84</b> | | |

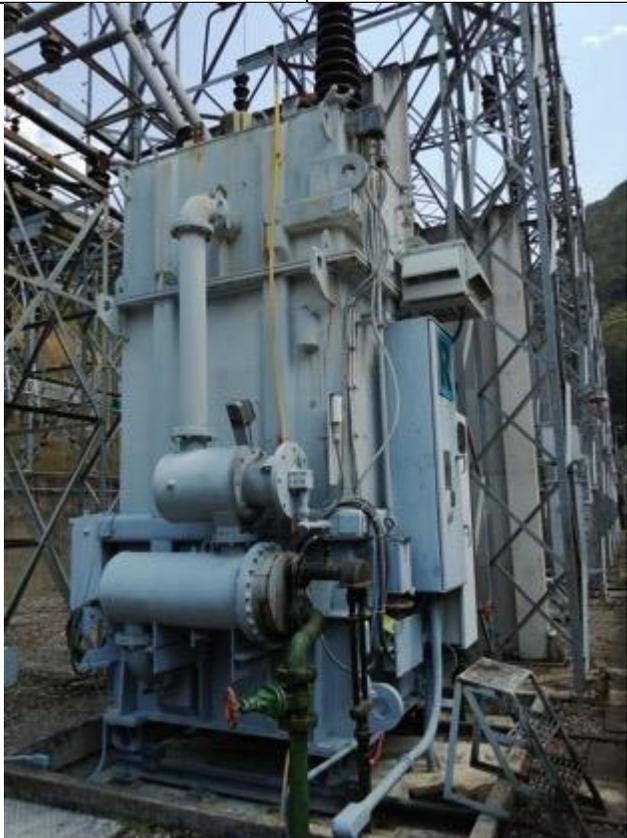
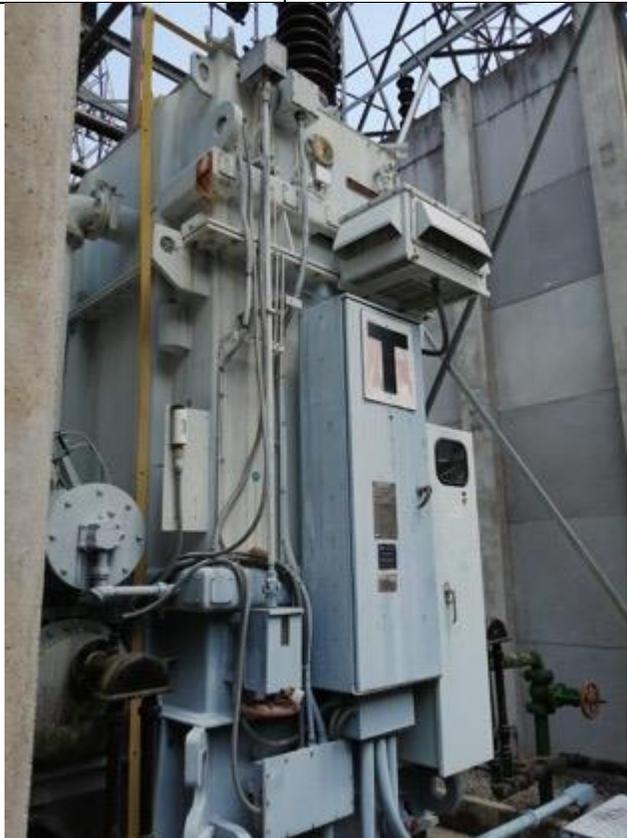
| <b>Ubicació n:</b> C.H. Yaupi | <b>TAG/S. E:</b> T-Yuncan - 0.333 MVA, 13.8/12kV, 1Ø | | <b>Ubicación:</b> C.H. Yaupi | <b>TAG/S. E:</b> T BCO1 F-T - 25 MVA, 132/13.2 KV, 1Ø | |
| <b>Fecha :</b> 11/08/2021<br><b>Imagen 7 :</b> Muestra tomada<br><b>Coordenadas UTM :</b> E0441345 N8812398<br><b>WGS 84</b> | | | <b>Fecha :</b> 11/08/2021<br><b>Imagen 8 :</b> Muestra tomada<br><b>Coordenadas UTM :</b> E0441345 N8812398<br><b>WGS 84</b> | | |

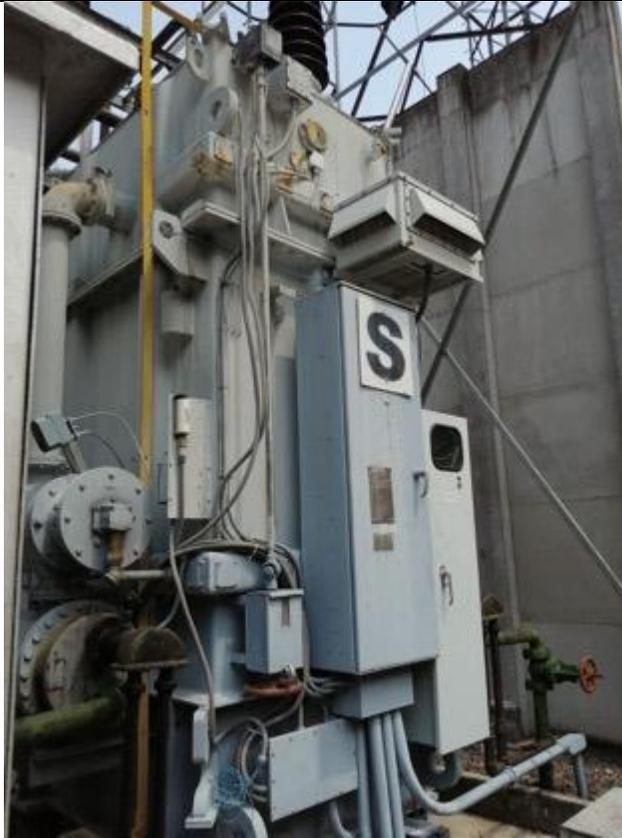
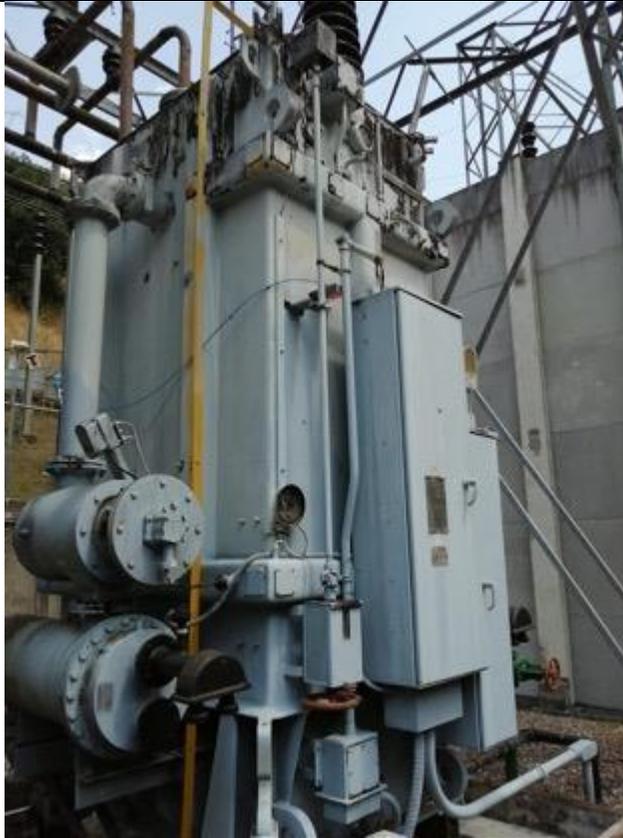
| <b>Ubicació n:</b> C.H. Yaupi | <b>TAG/S. E:</b> T BCO1 F-S - 25 MVA, 132/13.2 KV, 1Ø | | <b>Ubicación:</b> C.H. Yaupi | <b>TAG/S. E:</b> T BCO1-Reserva - 25 MVA, 132/13.2 KV, 1Ø | |
| <b>Fecha :</b> 11/08/2021<br><b>Imagen 9 :</b> Muestra tomada<br><b>Coordenadas UTM :</b> E0441345 N8812398<br><b>WGS 84</b> | | | <b>Fecha :</b> 11/08/2021<br><b>Imagen 10 :</b> Muestra tomada<br><b>Coordenadas UTM :</b> E0441345 N8812398<br><b>WGS 84</b> | | |

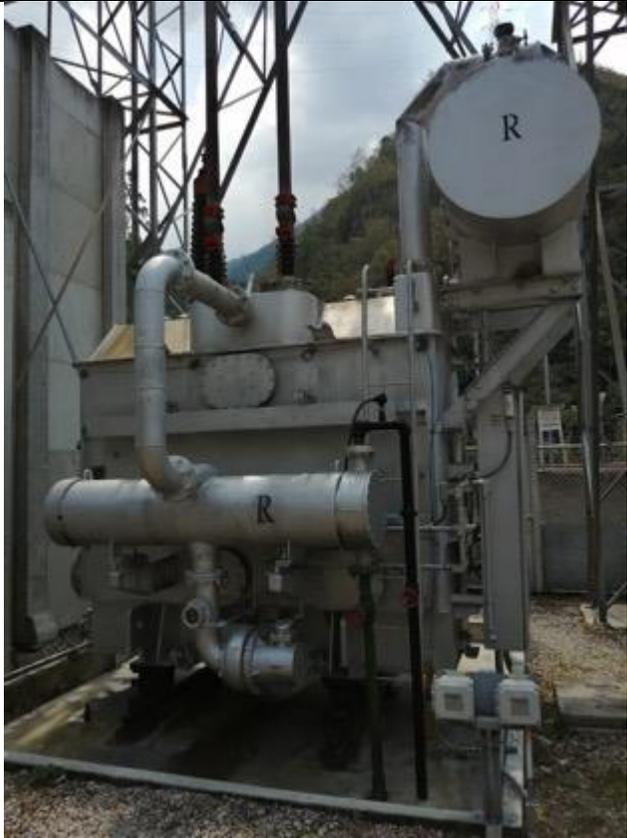
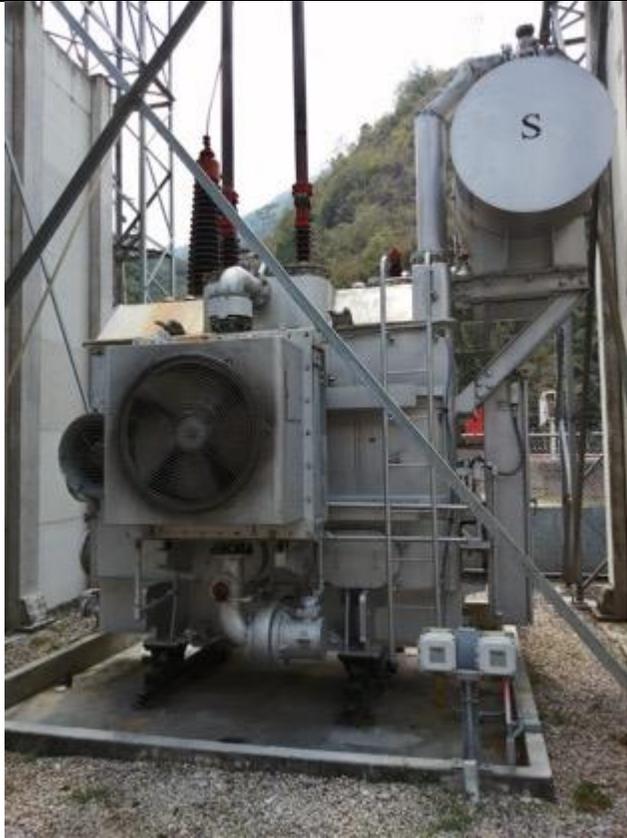
| <b>Ubicació n:</b> C.H. Yaupi | <b>TAG/S. E:</b> T BCO2 F-R - 16.67 MVA,<br>132/13.2 KV, 1Ø | | <b>Ubicación:</b> C.H. Yaupi | <b>TAG/S. E:</b> T BCO2 F-S - 16.67 MVA,<br>132/13.2 KV, 1Ø | |
| <b>Fecha :</b> 11/08/2021<br><b>Imagen 11 :</b> Muestra tomada<br><b>Coordenadas UTM :</b> E0441345 N8812398<br><b>WGS 84</b> | | | <b>Fecha :</b> 11/08/2021<br><b>Imagen 12 :</b> Muestra tomada<br><b>Coordenadas UTM :</b> E0441345 N8812398<br><b>WGS 84</b> | | |

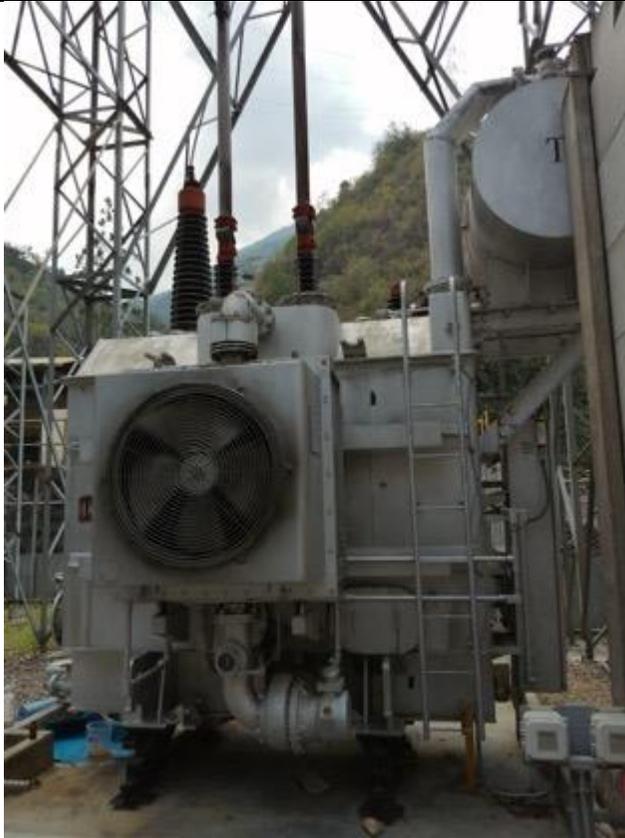
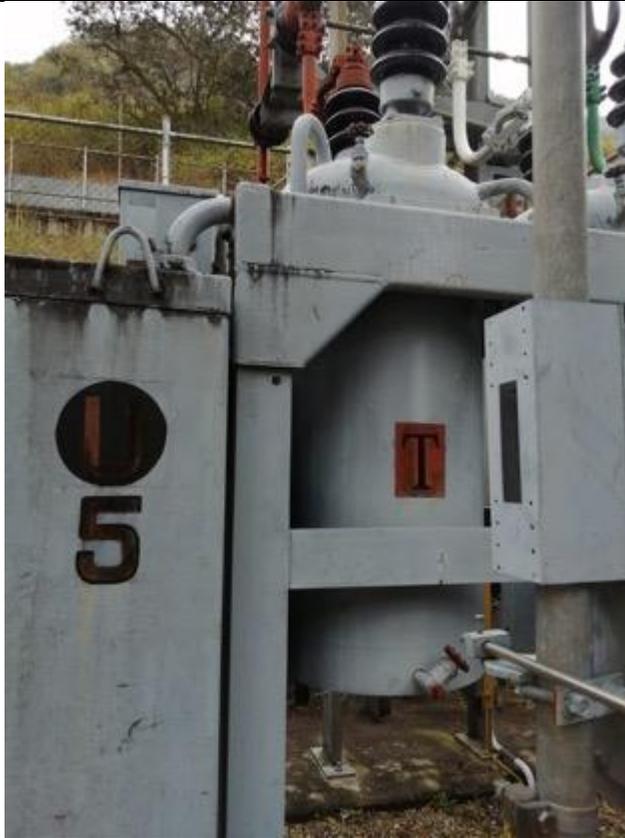
| <b>Ubicación:</b> C.H. Yaupi | <b>TAG/S. E:</b> T BCO2 F-T - 16.67 MVA, 132/13.2 KV, 1Ø | | <b>Ubicación:</b> C.H. Yaupi | <b>TAG/S. E:</b> INT-0295-G5 F-T -1200A, 13.8 KV | |
| <b>Fecha :</b> 11/08/2021<br><b>Imagen 13 :</b> Muestra tomada<br><b>Coordenadas UTM :</b> E0441345 N8812398<br><b>WGS 84</b> | | | <b>Fecha :</b> 11/08/2021<br><b>Imagen 14 :</b> Muestra tomada<br><b>Coordenadas UTM :</b> E0441345 N8812398<br><b>WGS 84</b> | | |

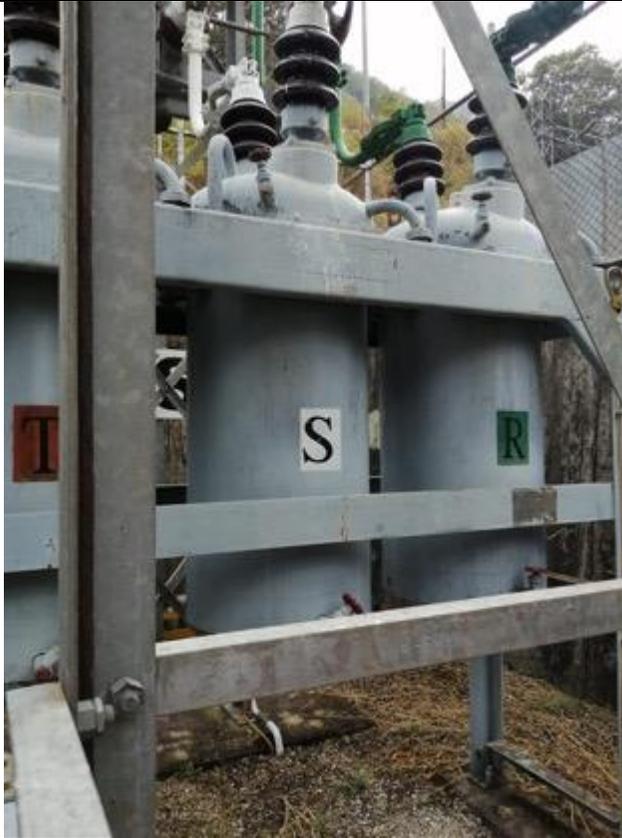
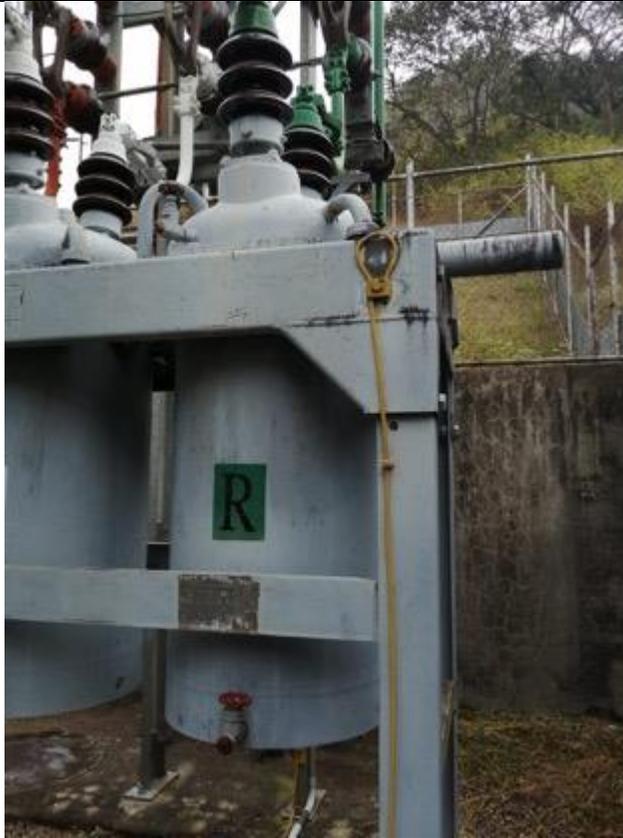
| <b>Ubicaci</b><br><b>o</b><br><b>n:</b> C.H. Yaupi | <b>TAG/S.</b><br><b>E:</b> INT-0295-G5 F-S -1200A,<br>13.8 KV | | <b>Ubicaci</b><br><b>o</b><br><b>n:</b> C.H. Yaupi | <b>TAG/S.</b><br><b>E:</b> INT-0295-G5 F-R -1200A, 13.8<br>KV | |
| <b>Fecha</b> : 11/08/2021<br><b>Imagen 15</b> : Muestra tomada<br><b>Coordenadas UTM</b> : E0441345 N8812398<br><b>WGS 84</b> | | | <b>Fecha</b> : 11/08/2021<br><b>Imagen 16</b> : Muestra tomada<br><b>Coordenadas UTM</b> : E0441345 N8812398<br><b>WGS 84</b> | | |

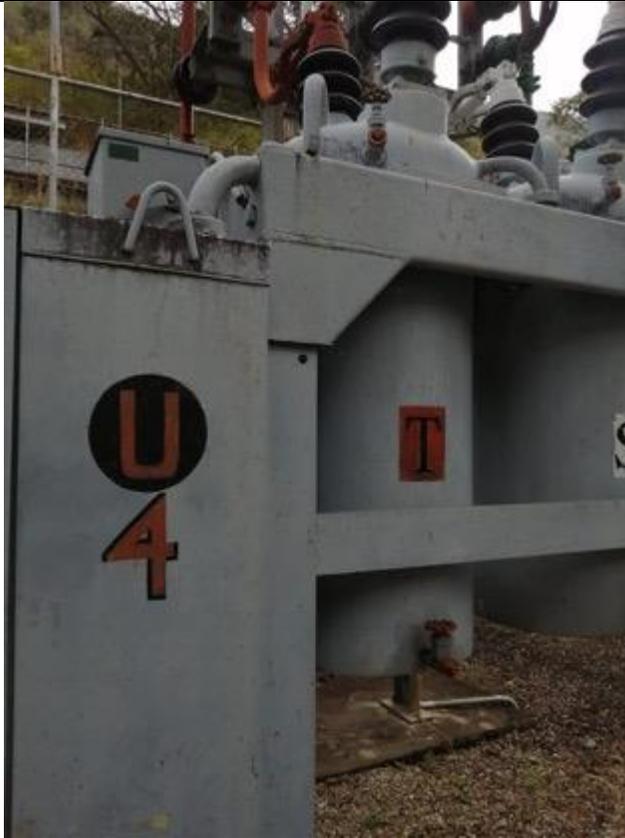
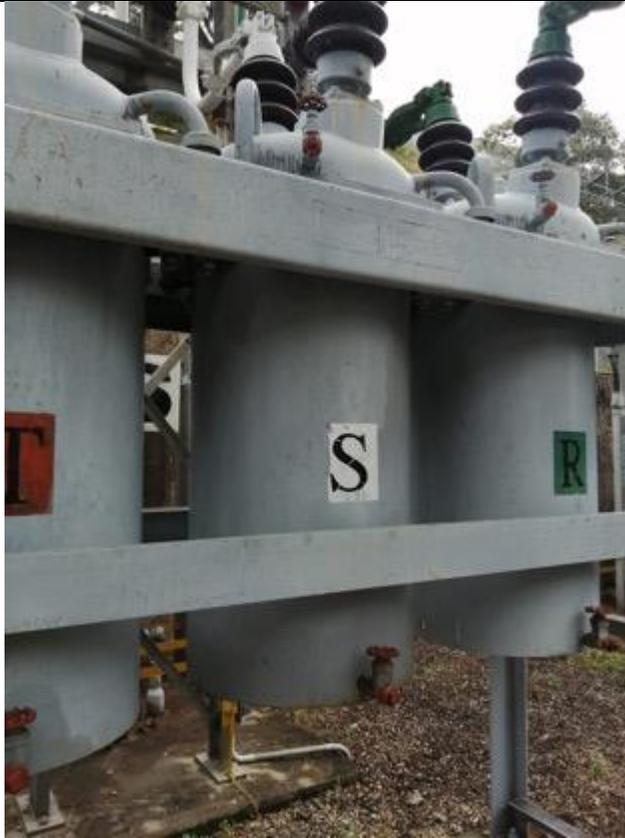
| <b>Ubicació n:</b> C.H. Yaupi | <b>TAG/S. E:</b> INT-0294-G4 F-T -1200A, 13.8 KV | | <b>Ubicación:</b> C.H. Yaupi | <b>TAG/S. E:</b> INT-0294-G4 F-S -1200A, 13.8 KV | |
| <b>Fecha :</b> 11/08/2021<br><b>Imagen 17 :</b> Muestra tomada<br><b>Coordenadas UTM :</b> E0441345 N8812398<br><b>WGS 84</b> | | | <b>Fecha :</b> 11/08/2021<br><b>Imagen 18 :</b> Muestra tomada<br><b>Coordenadas UTM :</b> E0441345 N8812398<br><b>WGS 84</b> | | |

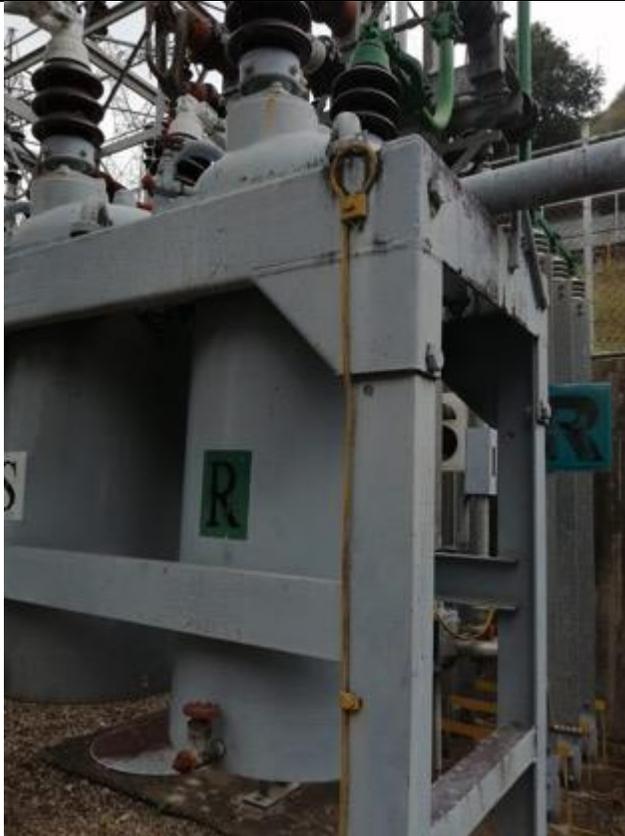
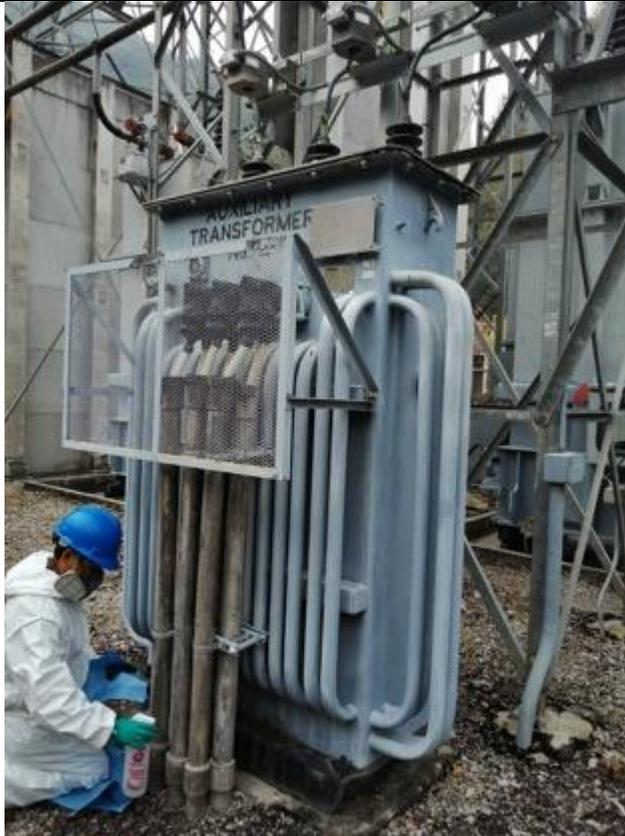
| <b>Ubicación:</b> C.H. Yaupi | <b>TAG/S. E:</b> INT-0294-G4 F-R -1200A, 13.8 KV | <b>Ubicación:</b> C.H. Yaupi | <b>TAG/S. E:</b> TSSAA2 - 1 MVA, 13.8/0.44 kV, 3Ø. | | |
| <b>Fecha :</b> 11/08/2021<br><b>Imagen 19 :</b> Muestra tomada<br><b>Coordenadas UTM :</b> E0441345 N8812398<br><b>WGS 84</b> | | <b>Fecha :</b> 11/08/2021<br><b>Imagen 20 :</b> Muestra tomada<br><b>Coordenadas UTM :</b> E0441345 N8812398<br><b>WGS 84</b> | | | |

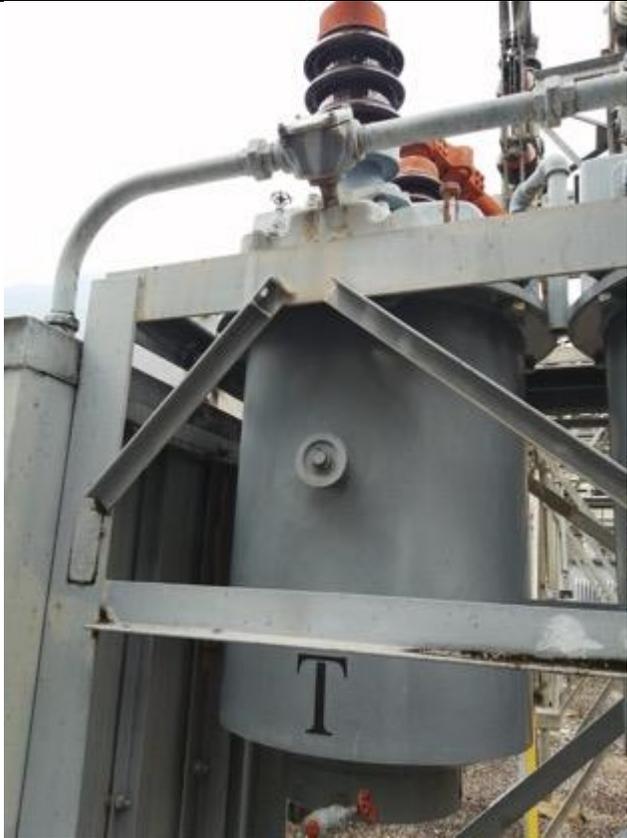
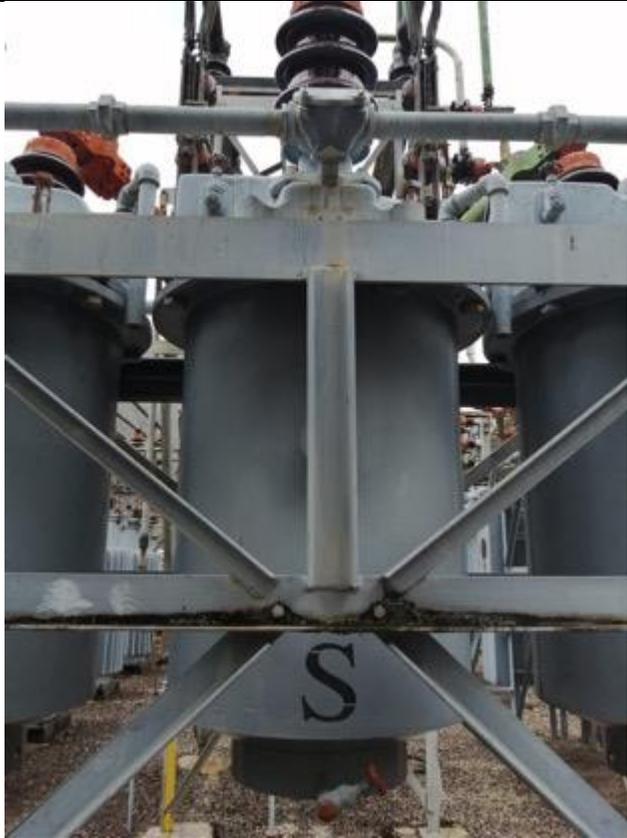
| <b>Ubicació</b><br><b>n:</b> C.H. Yaupi | <b>TAG/S.</b><br><b>E:</b> INT-0296 F-T -4000A, 13.8<br>KV | | <b>Ubicación:</b> C.H. Yaupi | <b>TAG/S.</b><br><b>E:</b> INT-0296 F-S -4000A, 13.8 KV | |
| <b>Fecha</b> : 11/08/2021<br><b>Imagen 21</b> : Muestra tomada<br><b>Coordenadas UTM</b> : E0441345 N8812398<br><b>WGS 84</b> | | | <b>Fecha</b> : 11/08/2021<br><b>Imagen 22</b> : Muestra tomada<br><b>Coordenadas UTM</b> : E0441345 N8812398<br><b>WGS 84</b> | | |

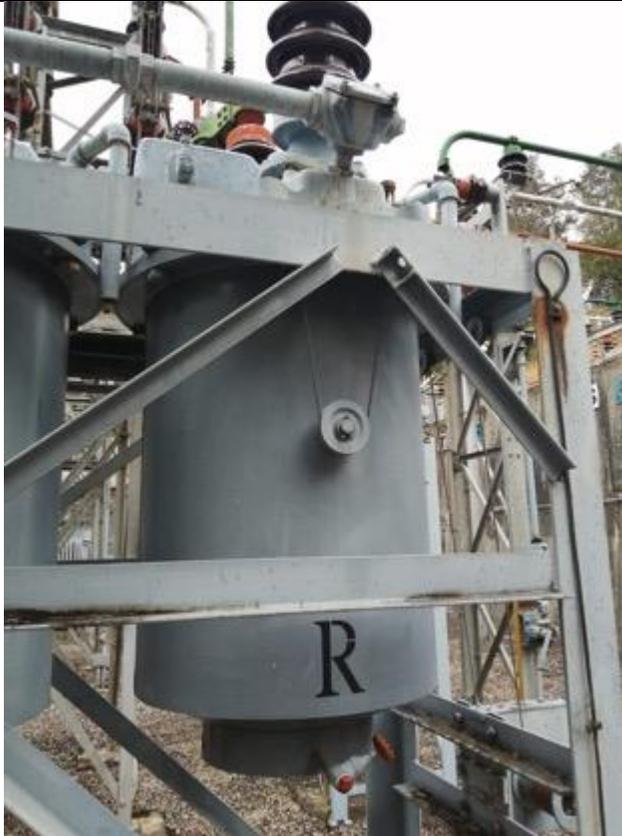
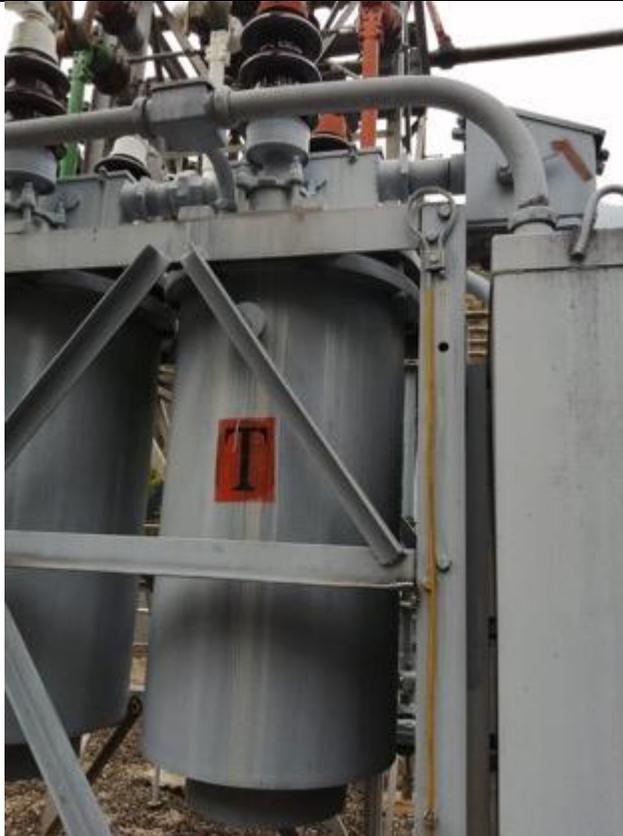
| <b>Ubicaci</b><br><b>o</b><br><b>n:</b> C.H. Yaupi | <b>TAG/S.</b><br><b>E:</b> INT-0296 F-R -4000A, 13.8 KV | | <b>Ubicaci</b><br><b>o</b><br><b>n:</b> C.H. Yaupi | <b>TAG/S.</b><br><b>E:</b> INT-0293-G3 F-T -1200A, 13.8 KV | |
| <b>Fecha</b> : 11/08/2021<br><b>Imagen 23</b> : Muestra tomada<br><b>Coordenadas UTM</b> : E0441345 N8812398<br><b>WGS 84</b> | | | <b>Fecha</b> : 11/08/2021<br><b>Imagen 24</b> : Muestra tomada<br><b>Coordenadas UTM</b> : E0441345 N8812398<br><b>WGS 84</b> | | |

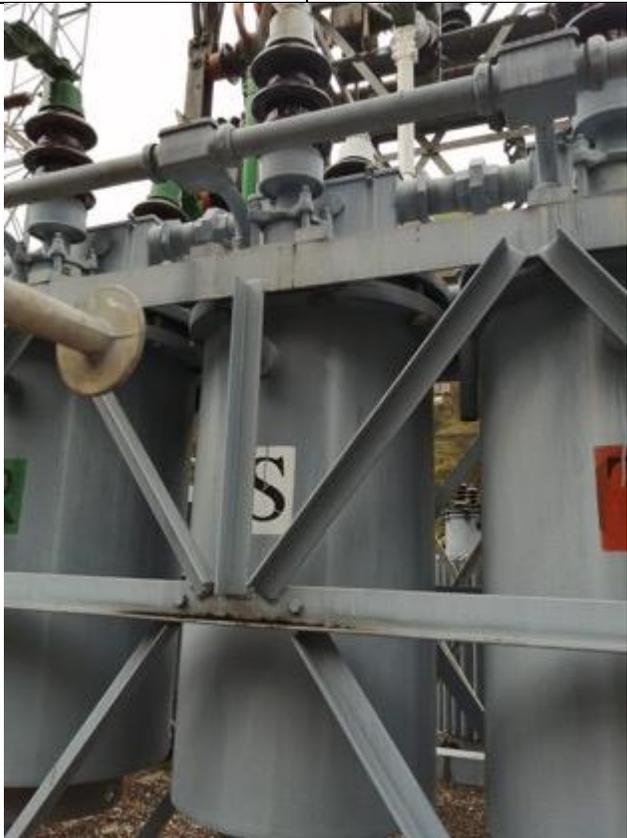
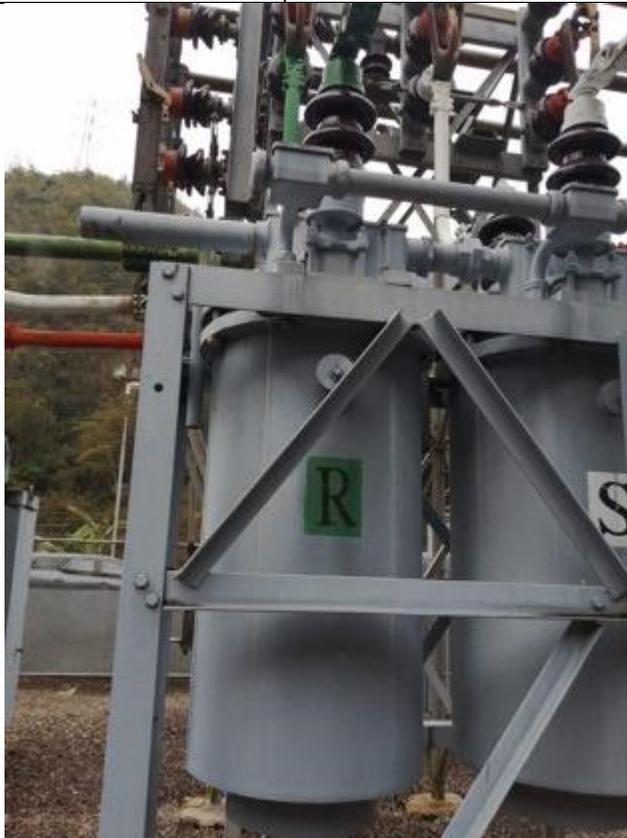
| <b>Ubicació n:</b> C.H. Yaupi | <b>TAG/S. E:</b> INT-0293-G3 F-S -1200A, 13.8 KV | | <b>Ubicación:</b> C.H. Yaupi | <b>TAG/S. E:</b> INT-0293-G3 F-R -1200A, 13.8 KV | |
| <b>Fecha :</b> 11/08/2021<br><b>Imagen 25 :</b> Muestra tomada<br><b>Coordenadas UTM :</b> E0441345 N8812398<br><b>WGS 84</b> | | | <b>Fecha :</b> 11/08/2021<br><b>Imagen 26 :</b> Muestra tomada<br><b>Coordenadas UTM :</b> E0441345 N8812398<br><b>WGS 84</b> | | |

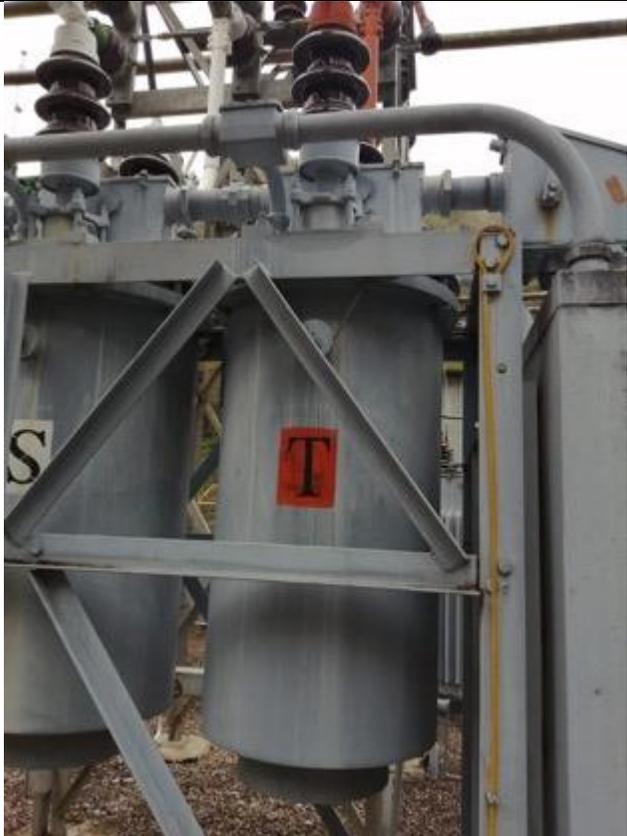
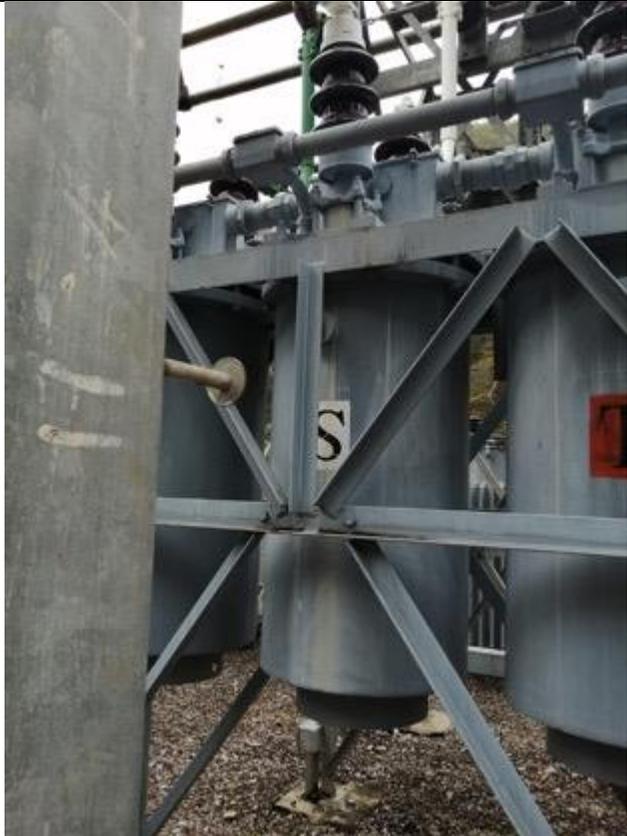
| <b>Ubicaci</b><br><b>ón:</b> C.H. Yaupi | <b>TAG/S.</b><br><b>E:</b> INT-0292-G2 F-T -1200A,<br>13.8 KV | | <b>Ubicaci</b><br><b>ón:</b> C.H. Yaupi | <b>TAG/S.</b><br><b>E:</b> INT-0292-G2 F-S -1200A, 13.8<br>KV | |
| <b>Fecha</b> : 11/08/2021<br><b>Imagen 27</b> : Muestra tomada<br><b>Coordenadas UTM</b> : E0441345 N8812398<br><b>WGS 84</b> | | | <b>Fecha</b> : 11/08/2021<br><b>Imagen 28</b> : Muestra tomada<br><b>Coordenadas UTM</b> : E0441345 N8812398<br><b>WGS 84</b> | | |

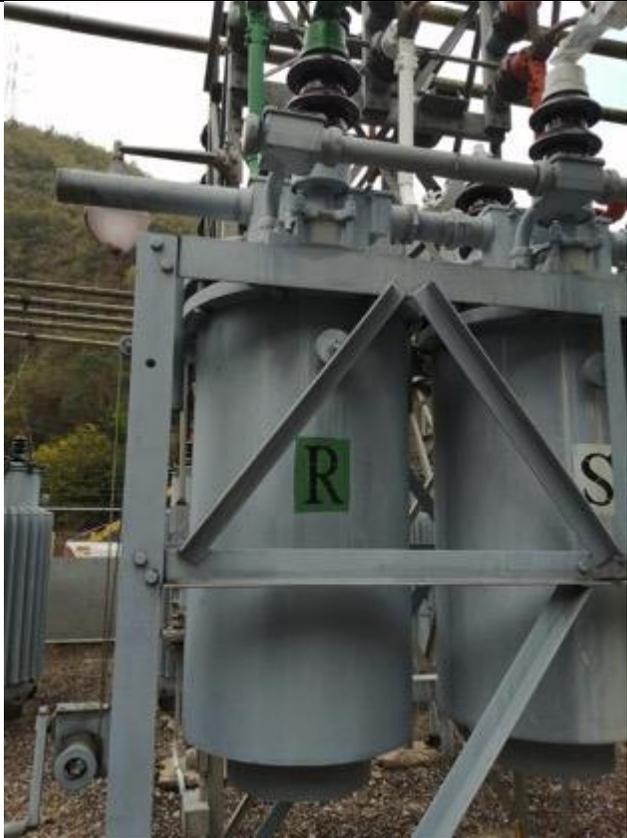
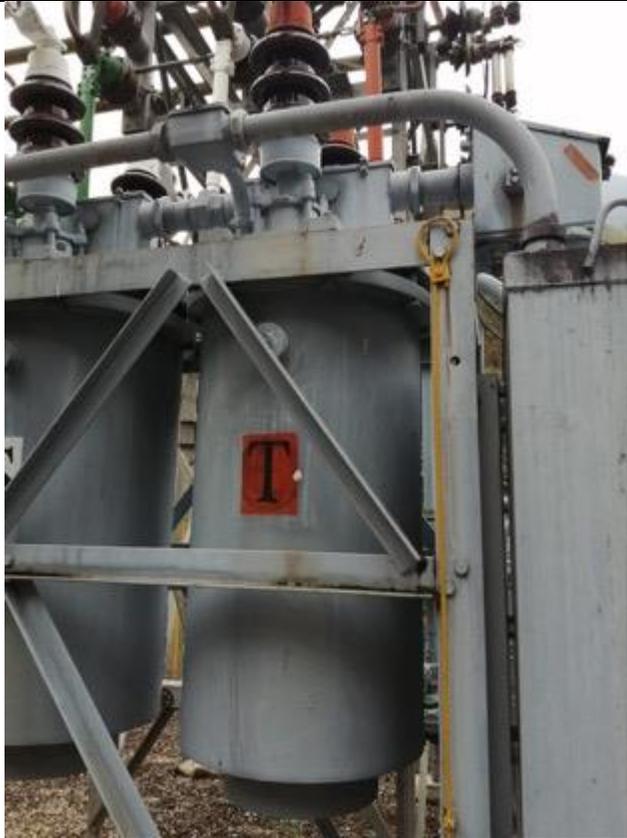
| <b>Ubicaci</b><br><b>o</b><br><b>n:</b> C.H. Yaupi | <b>TAG/S.</b><br><b>E:</b> INT-0292-G2 F-R -1200A,<br>13.8 KV | | <b>Ubicaci</b><br><b>o</b><br><b>n:</b> C.H. Yaupi | <b>TAG/S.</b><br><b>E:</b> INT-0292-G2 F-T -1200A, 13.8<br>KV | |
| <b>Fecha</b> : 11/08/2021<br><b>Imagen 29</b> : Muestra tomada<br><b>Coordenadas UTM</b> : E0441345 N8812398<br><b>WGS 84</b> | | | <b>Fecha</b> : 11/08/2021<br><b>Imagen 30</b> : Muestra tomada<br><b>Coordenadas UTM</b> : E0441345 N8812398<br><b>WGS 84</b> | | |

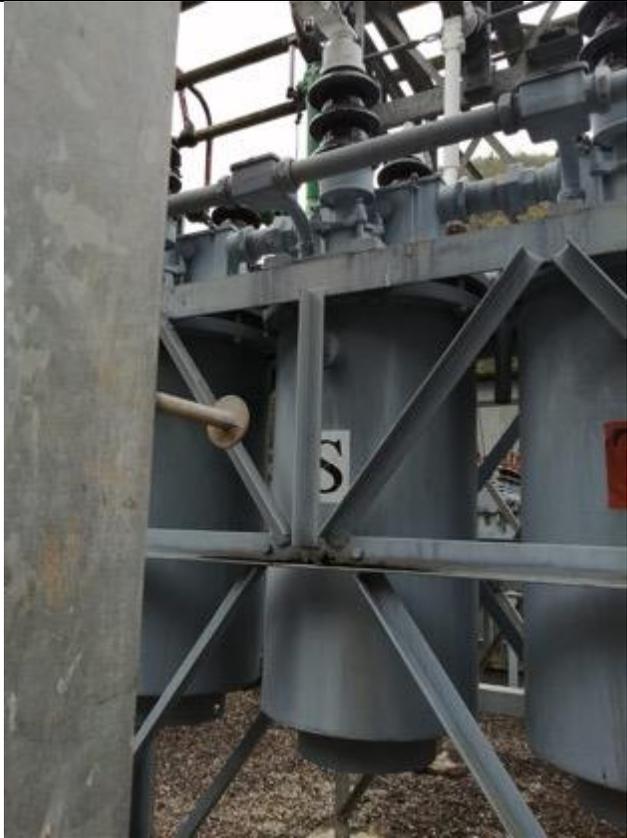
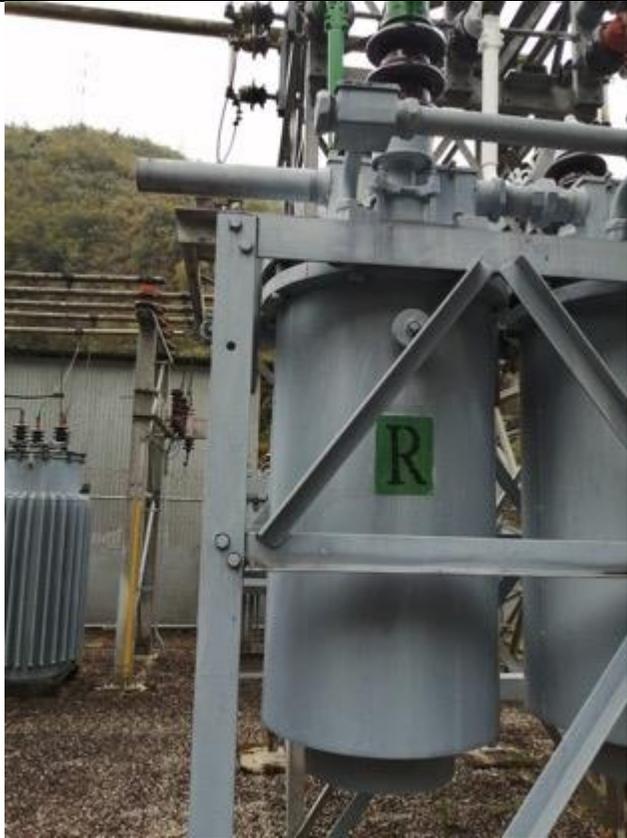
| <b>Ubicació n:</b> C.H. Yaupi | <b>TAG/S. E:</b> INT-0291-G1 F-S -1200A, 13.8 KV | | <b>Ubicación:</b> C.H. Yaupi | <b>TAG/S. E:</b> INT-0291-G1 F-R -1200A, 13.8 KV | |
| <b>Fecha :</b> 11/08/2021<br><b>Imagen 31 :</b> Muestra tomada<br><b>Coordenadas UTM :</b> E0441345 N8812398<br><b>WGS 84</b> | | | <b>Fecha :</b> 11/08/2021<br><b>Imagen 32 :</b> Muestra tomada<br><b>Coordenadas UTM :</b> E0441345 N8812398<br><b>WGS 84</b> | | |

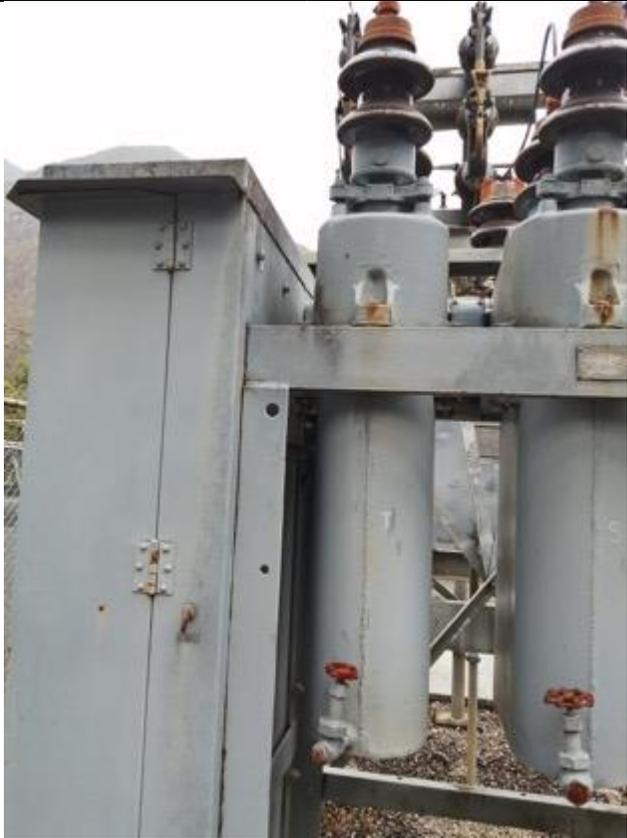
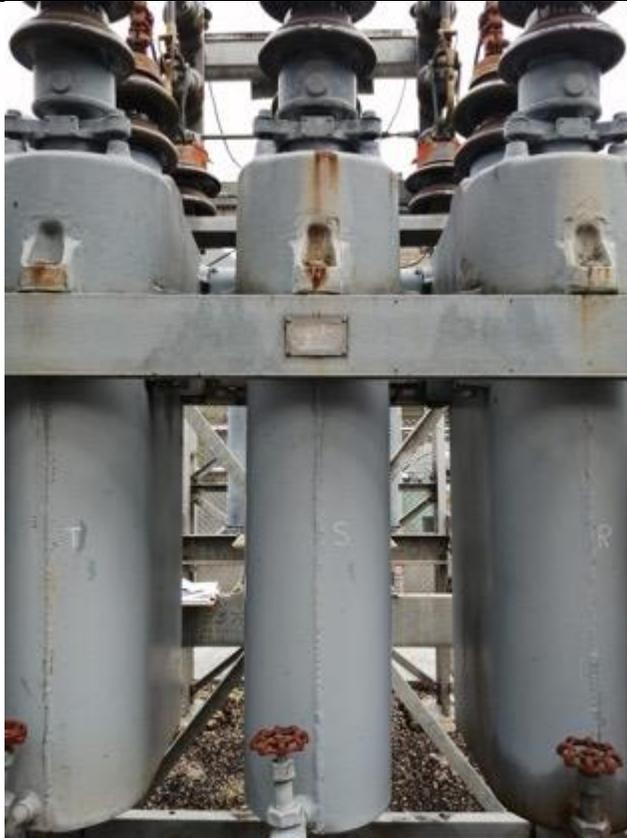
| <b>Ubicació</b><br><b>n:</b> C.H. Yaupi | <b>TAG/S.</b><br><b>E:</b> INT-0297 F-T -600A, 13.8<br>KV | | <b>Ubicación:</b> C.H. Yaupi | <b>TAG/S.</b><br><b>E:</b> INT-0297 F-S -600A, 13.8 KV | |
| <b>Fecha</b> : 11/08/2021<br><b>Imagen 33</b> : Muestra tomada<br><b>Coordenadas UTM</b> : E0441345 N8812398<br><b>WGS 84</b> | | | <b>Fecha</b> : 11/08/2021<br><b>Imagen 34</b> : Muestra tomada<br><b>Coordenadas UTM</b> : E0441345 N8812398<br><b>WGS 84</b> | | |

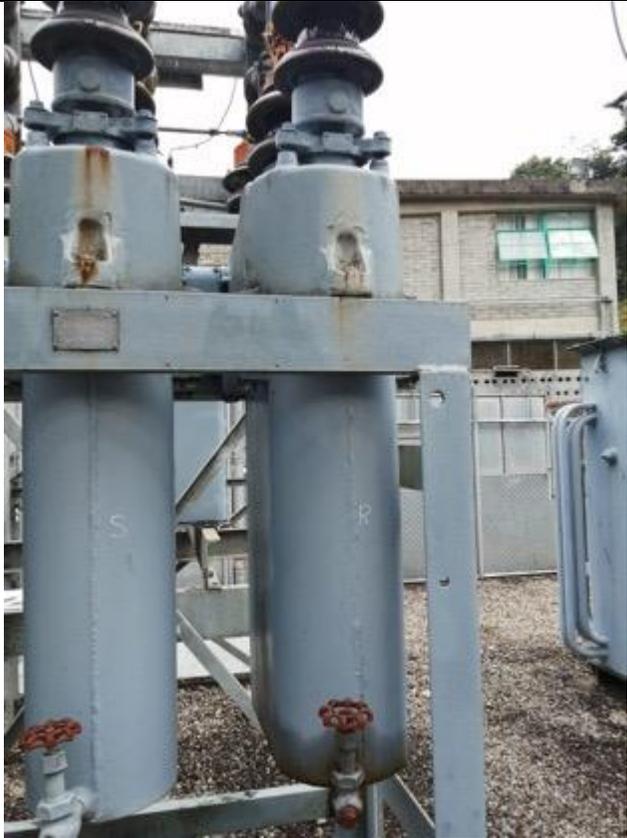
| <b>Equipo:</b> Interruptor | <b>Marc</b><br><b>a:</b> WESTINGHOUSE | <b>Seri</b><br><b>e:</b> 31Y4882-R | <b>Equipo:</b> Transformador | <b>Marca</b><br><b>:</b> WESTINGHOUSE | <b>Seri</b><br><b>e:</b> 6732490 |
| <b>Ubicaci</b><br><b>o</b><br><b>n:</b> C.H. Yaupi | <b>TAG/S.</b><br><b>E:</b> INT-0297 F-R -600A, 13.8 KV | | <b>Ubicaci</b><br><b>o</b><br><b>n:</b> C.H. Yaupi | <b>TAG/S.</b><br><b>E:</b> TR Tensi | |
| <b>Fecha</b> : 11/08/2021<br><b>Imagen 35</b> : Muestra tomada<br><b>Coordenadas UTM</b> : E0441345 N8812398<br><b>WGS 84</b> | | | <b>Fecha</b> : 11/08/2021<br><b>Imagen 36</b> : No se tomó muestra (Equipo sellado)<br><b>Coordenadas UTM</b> : E0441345 N8812398<br><b>WGS 84</b> | | |

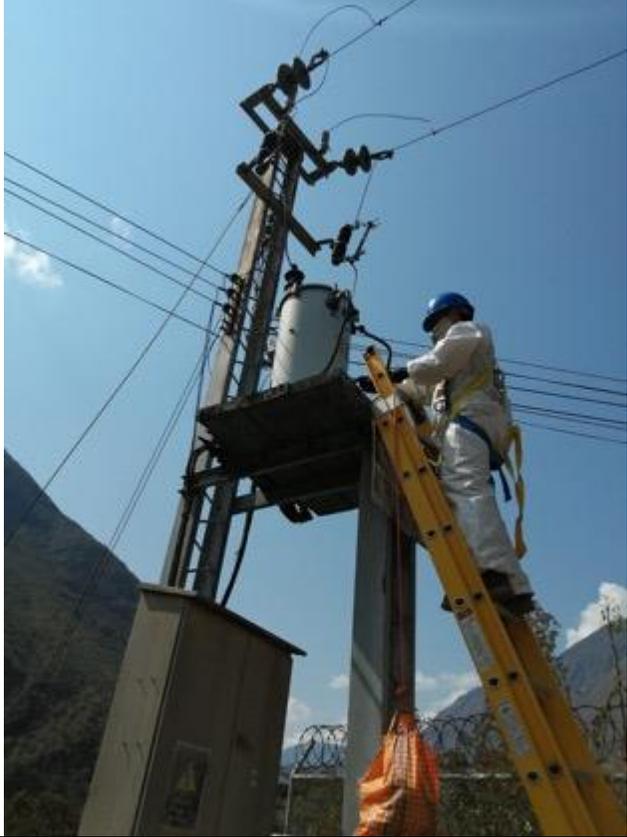
| <b>Equipo:</b> Transformador | <b>Marc</b><br><b>a:</b> HIPER CORE | <b>Seri</b><br><b>e:</b> 1285617 | <b>Equipo:</b> Transformador | <b>Marca</b><br><b>:</b> GENERAL ELECTRIC | <b>Seri</b><br><b>e:</b> INV-TD-HOYAU-01 |
| <b>Ubicaci</b><br><b>o</b><br><b>n:</b> C.H. Yaupi | <b>TAG/S.</b><br><b>E:</b> TSSAA2 - 1 MVA, 13.8/0.44 kV, 3Ø | | <b>Ubicaci</b><br><b>o</b><br><b>n:</b> C.H. Yaupi | <b>TAG/S.</b><br><b>E:</b> TD Hotel Comedor Alumbr. Público F-R - 25 KVA 12/0.22KV, 1Ø | |
| <b>Fecha</b> : 12/08/2021<br><b>Imagen 37</b> : Muestra tomada<br><b>Coordenadas UTM</b> : E0441541 N8812163<br><b>WGS 84</b> | | | <b>Fecha</b> : 12/08/2021<br><b>Imagen 38</b> : No se tomó muestra (Equipo sellado)<br><b>Coordenadas UTM</b> : E0441541 N8812163<br><b>WGS 84</b> | | |
