**INFORMACIÓN COMPLEMENTARIA A  
LA SUBSANACIÓN DE  
OBSERVACIONES A LA EVALUACIÓN  
DEL PLAN DE GESTIÓN AMBIENTAL  
DE BIFENILOS POLICLORADOS  
(PGAPCB)**

CENTRAL HIDROELÉCTRICA YAUPI

**STATKRAFT PERÚ S.A.**

**ASUNTO : EVALUACIÓN DEL PLAN DE GESTIÓN AMBIENTAL DE BIFENILOS  
POLICLORADOS (PGAPCB) DE LA “CENTRAL HIDROELÉCTRICA YAUPI”**

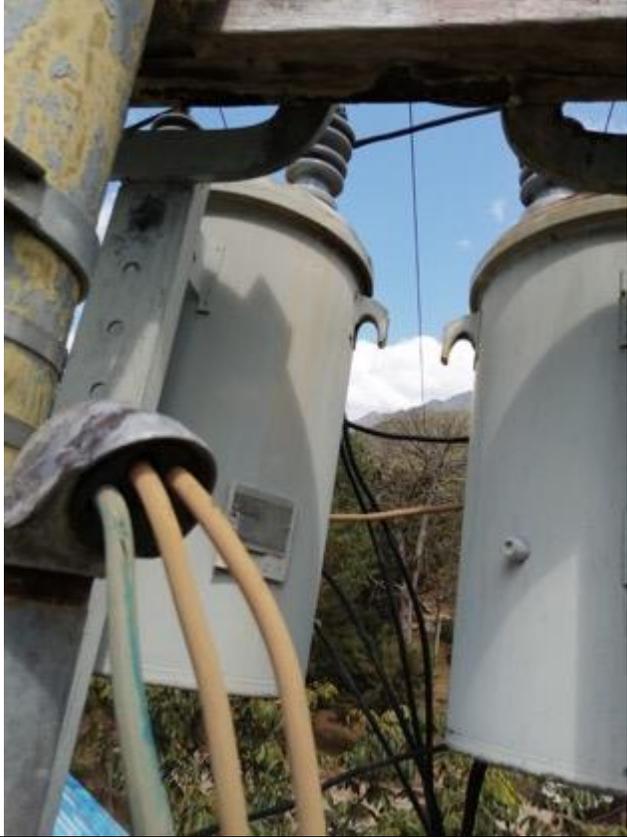
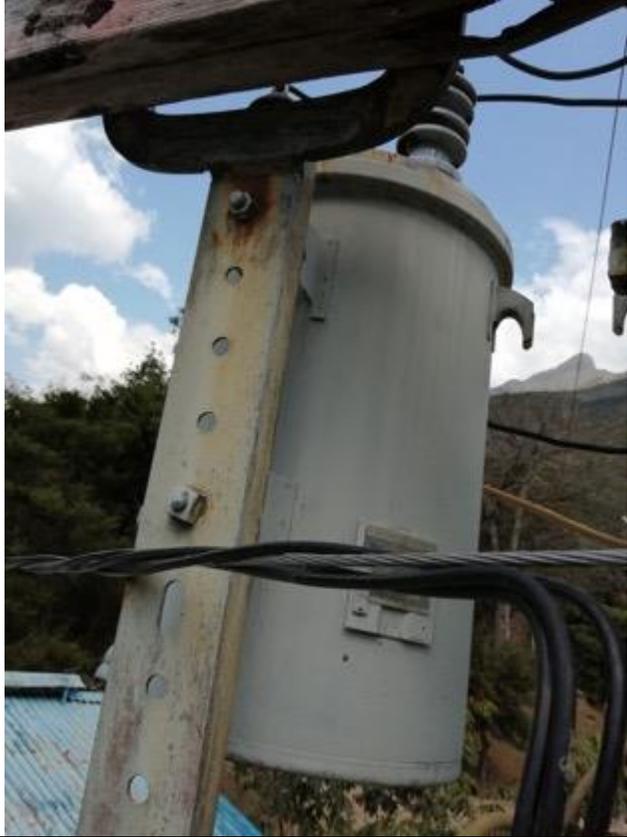
| <b>Fecha</b> : 12/08/2021<br><b>Imagen 39</b> : No se tomó muestra (Equipo sellado)<br><b>Coordenadas UTM</b> : E0441541 N8812163<br><b>WGS 84</b> | | | <b>Fecha</b> : 12/08/2021<br><b>Imagen 40</b> : No se tomó muestra (Equipo sellado)<br><b>Coordenadas UTM</b> : E0441541 N8812163<br><b>WGS 84</b> | | |

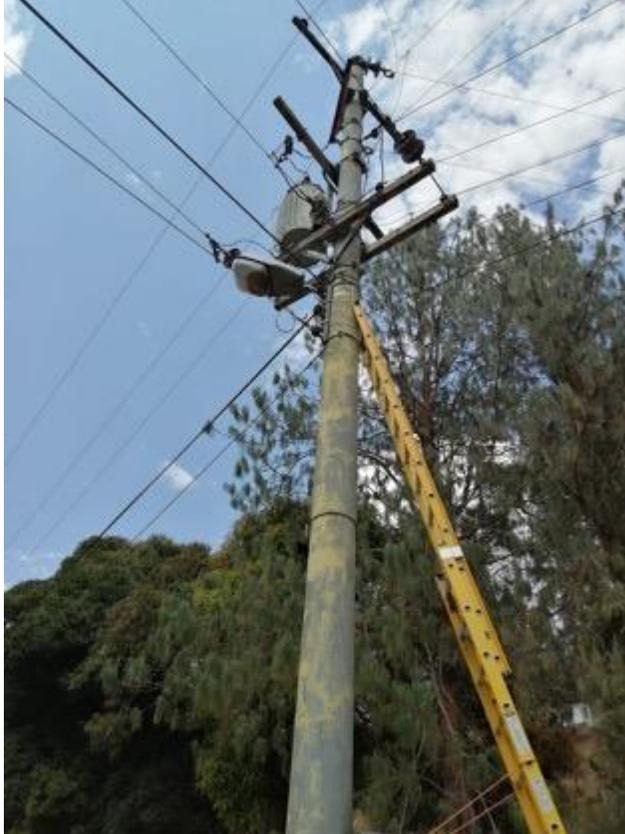
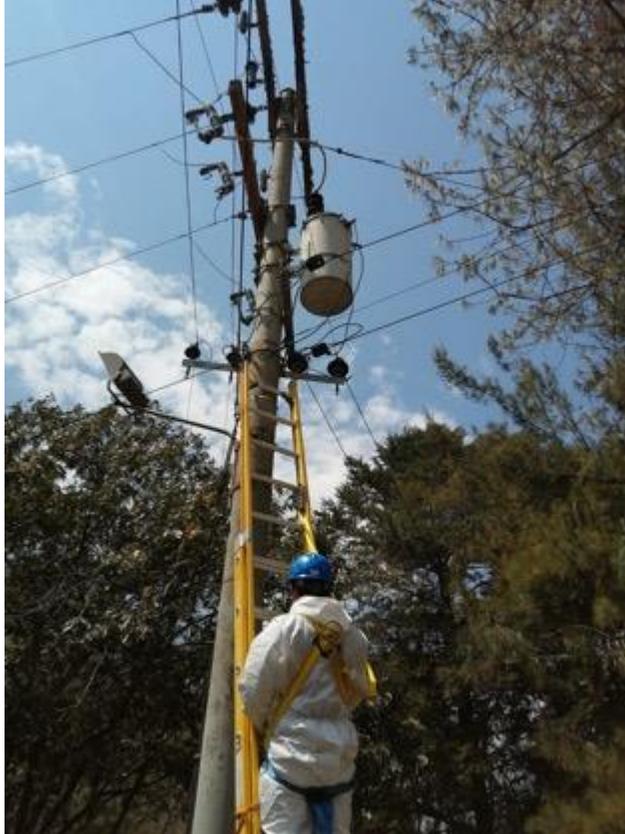
| <b>Fecha</b> : 12/08/2021<br><b>Imagen 41</b> : No se tomó muestra (Equipo sellado)<br><b>Coordenadas UTM</b> : E0441414 N8812174<br><b>WGS 84</b> | | | <b>Fecha</b> : 12/08/2021<br><b>Imagen 42</b> : No se tomó muestra (Equipo sellado)<br><b>Coordenadas UTM</b> : E0441436 N8812087<br><b>WGS 84</b> | | |

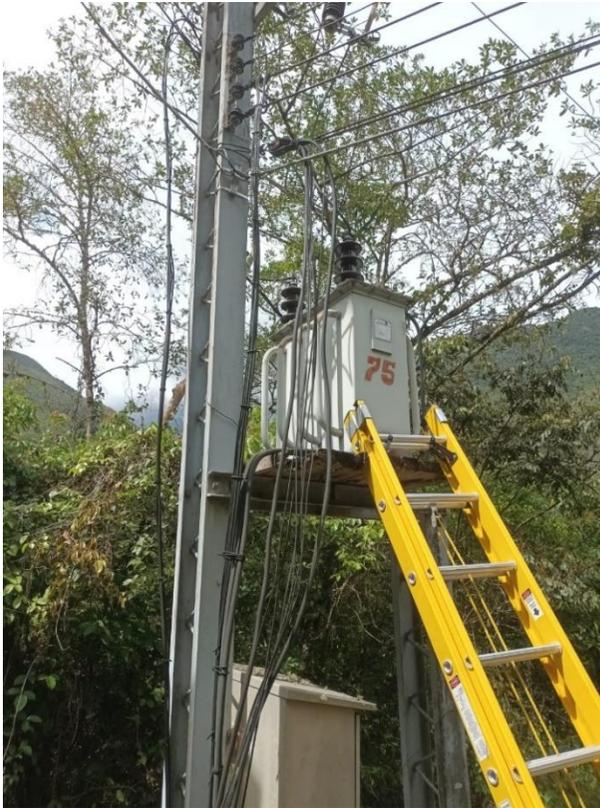
| <b>Equipo:</b> Transformador | <b>Marc</b><br><b>a:</b> DELCROSA | <b>Seri</b><br><b>e:</b> 126192 T2 | <b>Equipo:</b> Transformador | <b>Marca</b><br><b>:</b> WARNER<br>TRANSFORMER | <b>Seri</b><br><b>e:</b> INV-TD-<br>VAYAU-03 |
| <b>Ubicaci</b><br><b>o</b><br><b>n:</b> C.H. Yaupi | <b>TAG/S.</b><br><b>E:</b> TD Alumbrado Cerco porton principal SE 5 - 75 KVA<br>12/0.22KV, 1Ø | | <b>Ubicaci</b><br><b>o</b><br><b>n:</b> C.H. Yaupi | <b>TAG/S.</b><br><b>E:</b> TD Interno camara de valvulas alumbrado - 3 KVA<br>0.44/0.22KV, 1Ø | |
| <b>Fecha</b> : 28/12/2022<br><b>Imagen 43</b> : Muestra tomada<br><b>Coordenadas UTM</b> : E0441333 N8812134<br><b>WGS 84</b> | | | <b>Fecha</b> : 12/08/2021<br><b>Imagen 44</b> : No se tomó muestra (Equipo sellado)<br><b>Coordenadas UTM</b> : E0440485 N8811797<br><b>WGS 84</b> | | |

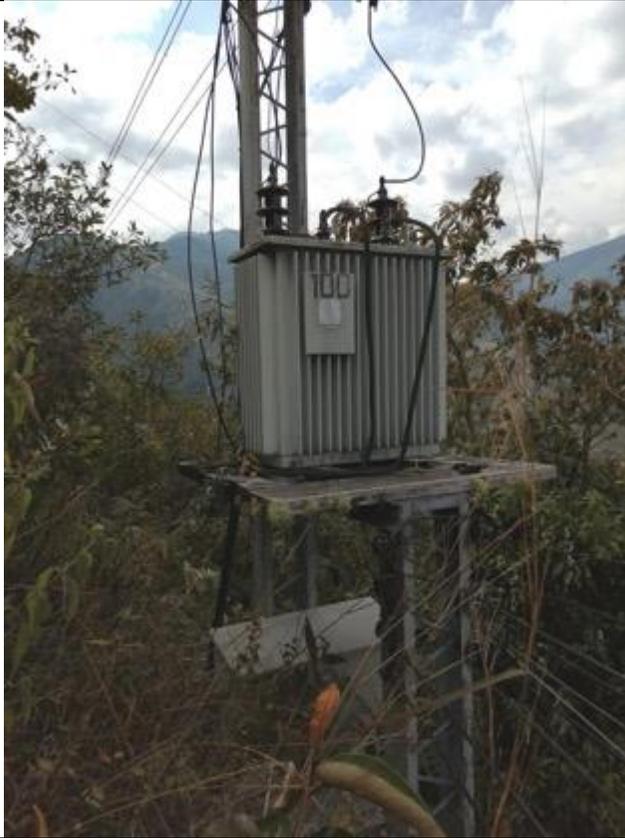
| <b>Equipo:</b> Transformador | <b>Marc</b><br><b>a:</b> DELCROSA | <b>Seri</b><br><b>e:</b> 126103 T1 | <b>Equipo:</b> Transformador | <b>Marca</b><br><b>:</b> GENERAL ELECTRIC | <b>Seri</b><br><b>e:</b> INV-TD-VAYAU-01 |
| <b>Ubicaci</b><br><b>o</b><br><b>n:</b> C.H. Yaupi | <b>TAG/S.</b><br><b>E:</b> TR Alumbr. Cerco válvula funicular S.E. 1 - 100 KVA 12/0.22KV, 1Ø | <b>Ubicaci</b><br><b>o</b><br><b>n:</b> C.H. Yaupi | <b>TAG/S.</b><br><b>E:</b> TD Externo camara de válvulas fuerza SSAA válvulas mariposas 1y2 - 25 KVA 12/0.44KV, 1Ø--1 | | |
| <b>Fecha</b> : 12/08/2021<br><b>Imagen 45</b> : Muestra tomada<br><b>Coordenadas UTM</b> : E0440485 N8811797<br><b>WGS 84</b> | | | <b>Fecha</b> : 12/08/2021<br><b>Imagen 46</b> : No se tomó muestra (Equipo sellado)<br><b>Coordenadas UTM</b> : E0440485 N8811797<br><b>WGS 84</b> | | |

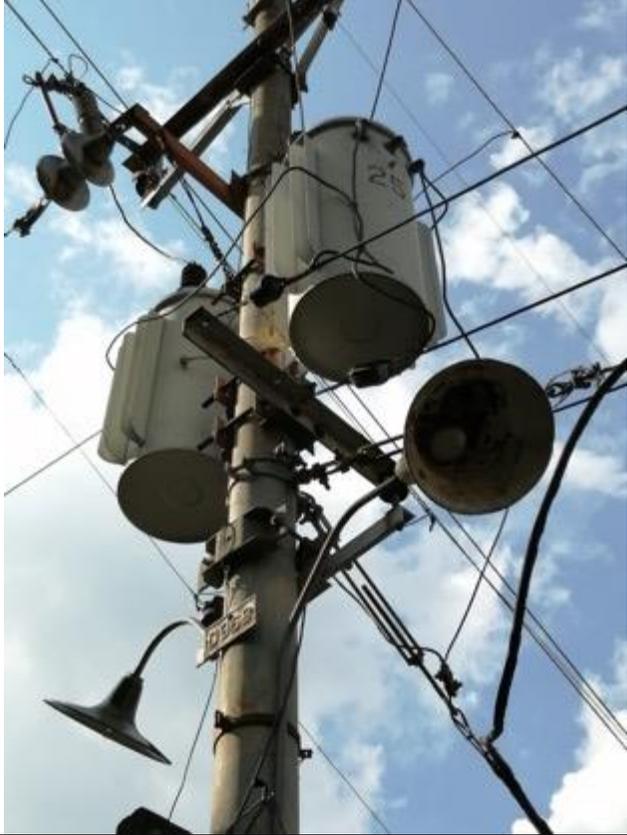
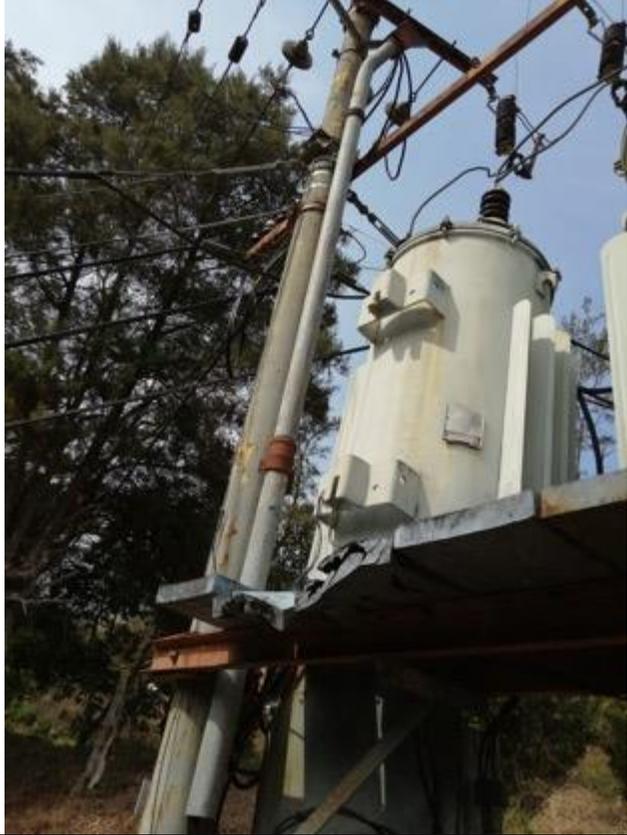
| <b>Fecha</b> : 12/08/2021<br><b>Imagen 47</b> : No se tomó muestra (Equipo sellado)<br><b>Coordenadas UTM</b> : E0440485 N8811797<br><b>WGS 84</b> | | | | | <b>Fecha</b> : 13/08/2021<br><b>Imagen 48</b> : Muestra tomada<br><b>Coordenadas UTM</b> : E0441342 N8812350<br><b>WGS 84</b> | | | | |

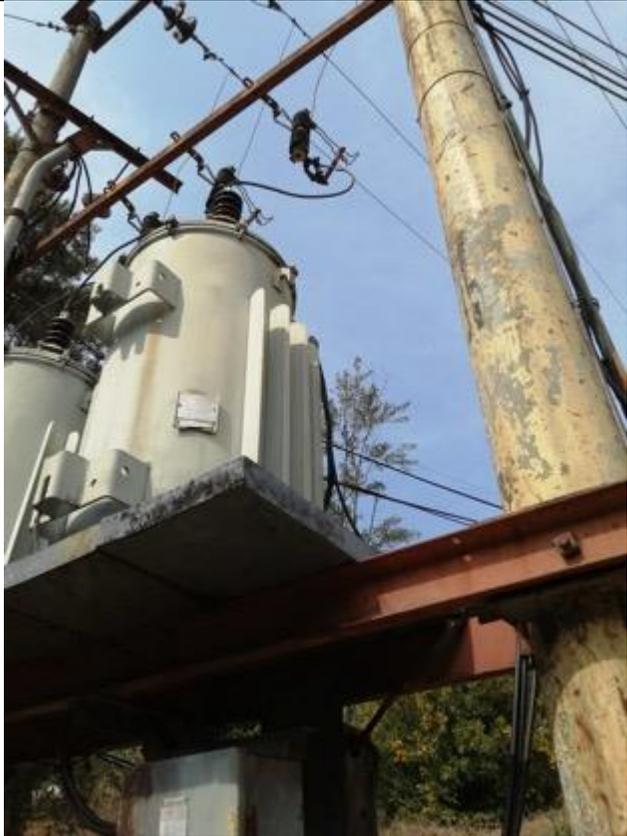
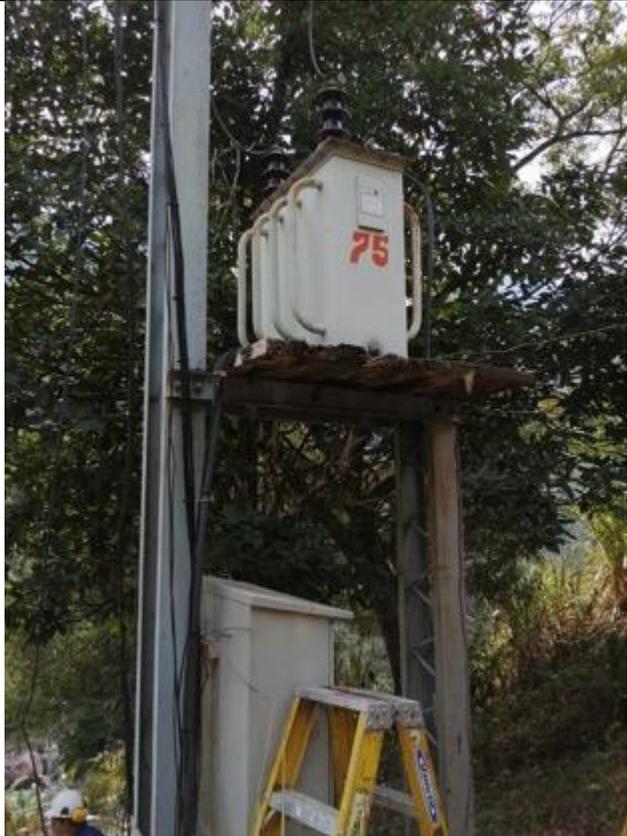
| <b>Fecha</b> : 13/08/2021<br><b>Imagen 49</b> : No se tomó muestra (Equipo sellado)<br><b>Coordenadas UTM</b> : E0441342 N8812350 | | | <b>Fecha</b> : 13/08/2021<br><b>Imagen 50</b> : Muestra tomada<br><b>Coordenadas UTM</b> : E0441224 N8812408 | | |

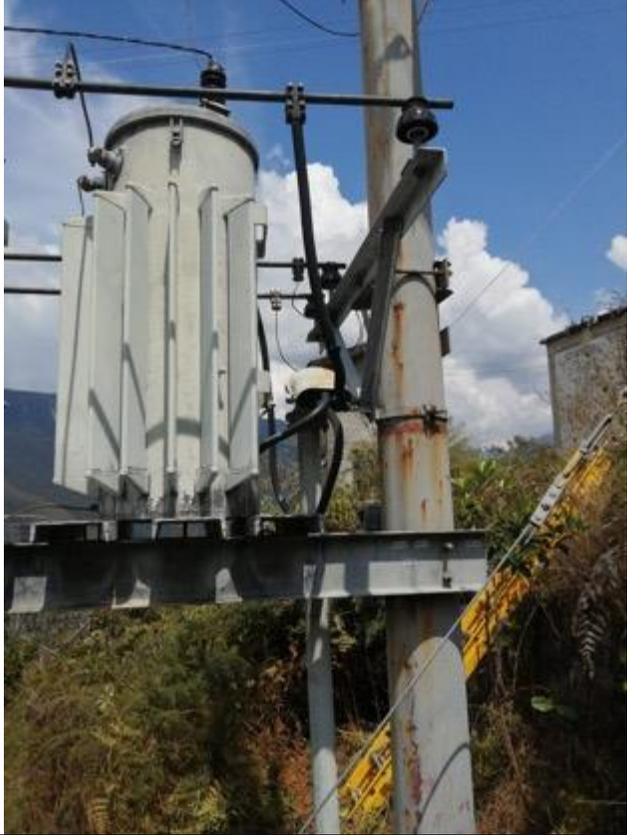
| WGS 84 | | | | WGS 84 | | | |
|---|---|---|--|---|---|---|--|
| <b>Equipo:</b> Transformador | <b>Marc</b><br><b>a:</b> | S/P | <b>Seri</b><br><b>e:</b> INV-TD-FUYAU-01 | <b>Equipo:</b> Transformador | <b>Marca</b><br><b>:</b> | S/P | <b>Seri</b><br><b>e:</b> INV-TD-FUYAU-02 |
| <b>Ubicación:</b><br><b>n:</b> | C.H. Yaupi | <b>TAG/S.</b><br><b>E:</b> | TD Funilador casa wincha túnel desarenador F-R - 100 KVA 12/0.44KV, 1Ø | <b>Ubicación:</b> | C.H. Yaupi | <b>TAG/S.</b><br><b>E:</b> | TD Funilador casa wincha túnel desarenador F-S - 100 KVA 12/0.44KV, 1Ø |
| <b>Fecha</b> : 13/08/2021<br><b>Imagen 51</b> : Muestra tomada<br><b>Coordenadas UTM</b> : E0440314 N8811710<br><b>WGS 84</b> | | | | <b>Fecha</b> : 13/08/2021<br><b>Imagen 52</b> : Muestra tomada<br><b>Coordenadas UTM</b> : E0440314 N8811710<br><b>WGS 84</b> | | | |

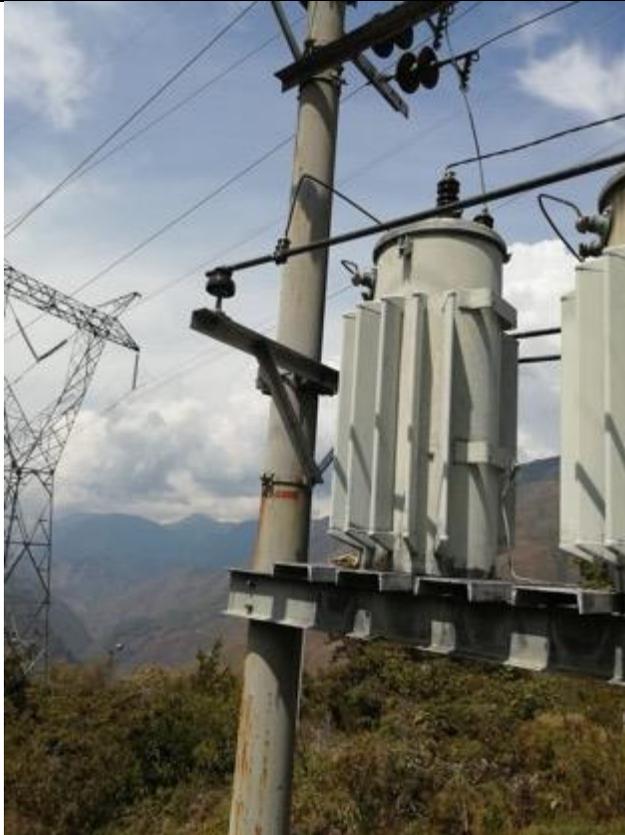
| <b>Equipo:</b> Transformador | <b>Marc</b><br><b>a:</b> S/P | <b>Seri</b><br><b>e:</b> INV-TD-FUYAU-03 | <b>Equipo:</b> Transformador | <b>Marca</b><br><b>:</b> DELCROSA | <b>Seri</b><br><b>e:</b> 126193 T2 |
| <b>Ubicaci</b><br><b>o</b><br><b>n:</b> C.H. Yaupi | <b>TAG/S.</b><br><b>E:</b> TD Funilador casa wincha túnel desarenador F-T - 100 KVA 12/0.44KV, 1Ø | | <b>Ubicaci</b><br><b>o</b><br><b>n:</b> C.H. Yaupi | <b>TAG/S.</b><br><b>E:</b> TD Alumbrado Cerco antenna - S.E. 2 - 100 KVA 12/0.22KV, 1Ø | |
| <b>Fecha</b> : 13/08/2021<br><b>Imagen 53</b> : Muestra tomada<br><b>Coordenadas UTM</b> : E0440314 N8811710<br><b>WGS 84</b> | | | <b>Fecha</b> : 13/08/2021<br><b>Imagen 54</b> : Muestra tomada<br><b>Coordenadas UTM</b> : E0440852 N8812035<br><b>WGS 84</b> | | |

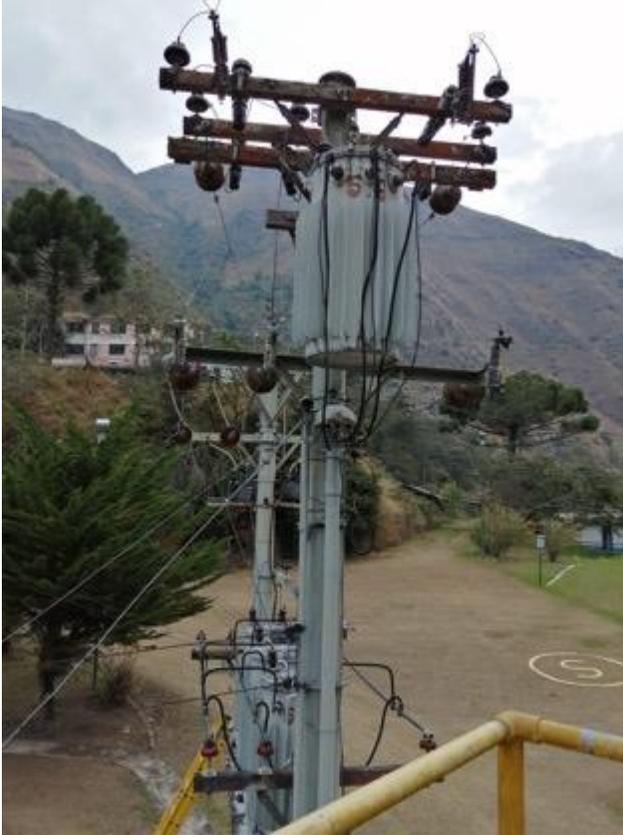
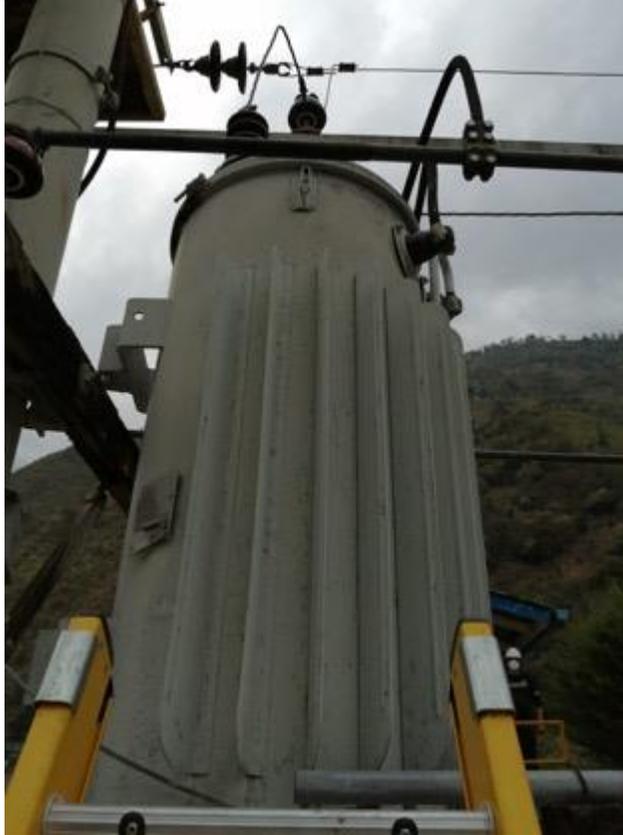
| <b>Fecha :</b> 13/08/2021<br><b>Imagen 55 :</b> No se tomó muestra (Equipo sellado)<br><b>Coordenadas UTM :</b> E0428830 N8814902<br><b>WGS 84</b> | | | <b>Fecha :</b> 13/08/2021<br><b>Imagen 56 :</b> No se tomó muestra (Equipo sellado)<br><b>Coordenadas UTM :</b> E0428830 N8814902<br><b>WGS 84</b> | | |

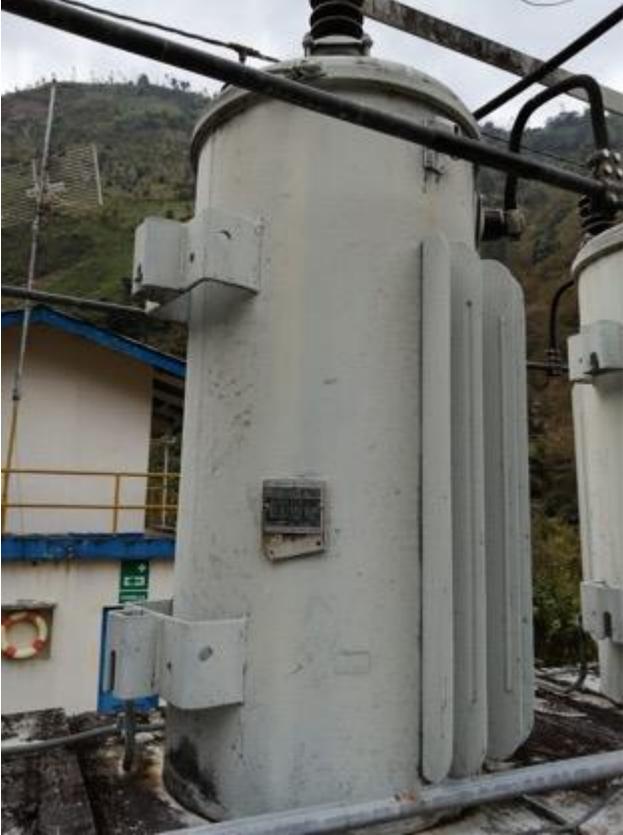
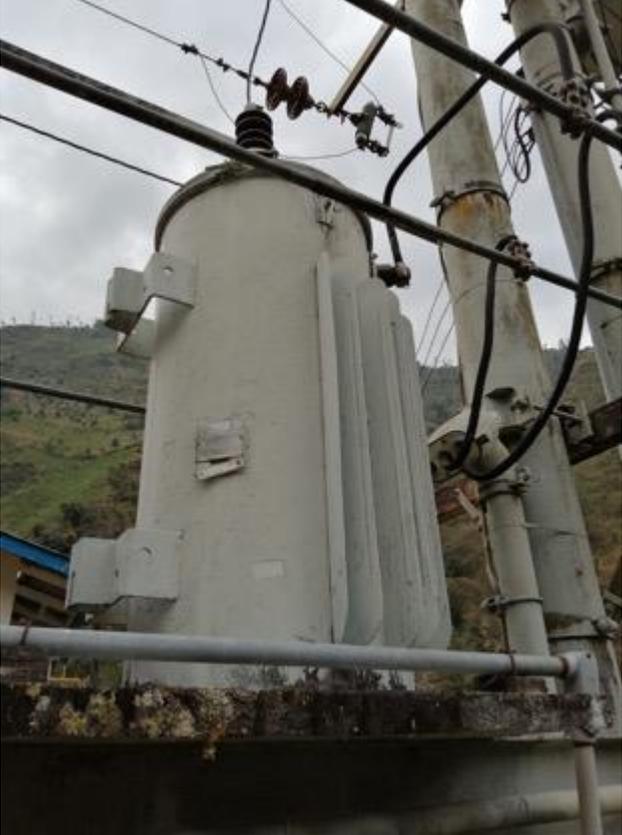
| <b>Fecha</b> : 13/08/2021<br><b>Imagen 57</b> : No se tomó muestra (Equipo sellado)<br><b>Coordenadas UTM WGS</b> : E0428830 N8814902<br><b>84</b> | | | | | | <b>Fecha</b> : 13/08/2021<br><b>Imagen 58</b> : No se tomó muestra (Equipo sellado)<br><b>Coordenadas UTM WGS</b> : E0428830 N8814902<br><b>84</b> | | | | | |

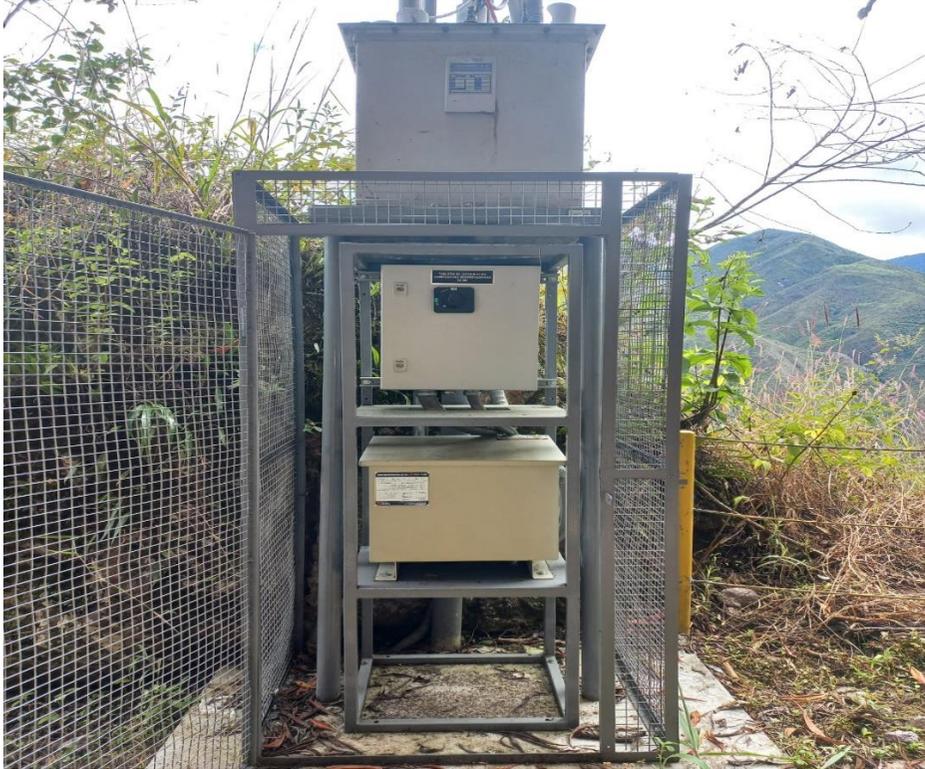
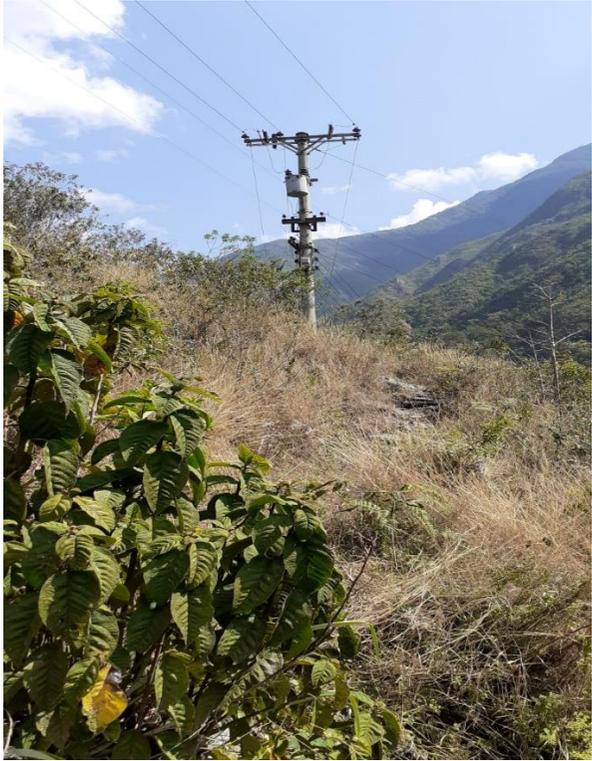
| <b>Fecha</b> : 30/05/2023<br><b>Imagen 59</b> : No se tomó muestra (Equipo sellado)<br><b>Coordenadas UTM WGS</b> : N8811868<br><b>84</b> E440239 | | | | | | <b>Fecha</b> : 30/05/2023<br><b>Imagen 60</b> :<br><b>Coordenadas UTM WGS</b> : N8813546<br><b>84</b> E0436782 | | | | | |
