### **INFORMACION COMPLEMENTARIA A LA EVALUACIÓN DEL PLAN DE GESTIÓN AMBIENTAL DE BIFENILOS POLICLORADOS (PGAPCB)**

CENTRAL HIDROELÉCTRICA LA OROYA

**ASUNTO** : EVALUACIÓN DEL PLAN DE GESTIÓN AMBIENTAL DE BIFENILOS POLICLORADOS (PGAPCB) DE LA “CENTRAL HIDROELÉCTRICA LA OROYA”

**EMPRESA** : STATKRAFT PERÚ S.A.

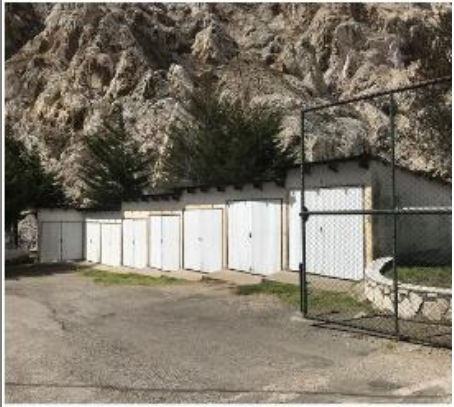
Tabla N° 01. Componentes auxiliares

N°	Componentes	Características	Coordenadas UTM - WGS 84 Zona 18S		Fotografía
			Este	Norte	
1	Almacén de campamento Amachay	Construcción de piso de cemento, paredes de ladrillos con revestimiento de cemento, techo de planchas metálicas con soporte de madera y puerta de madera.	400185	8726581

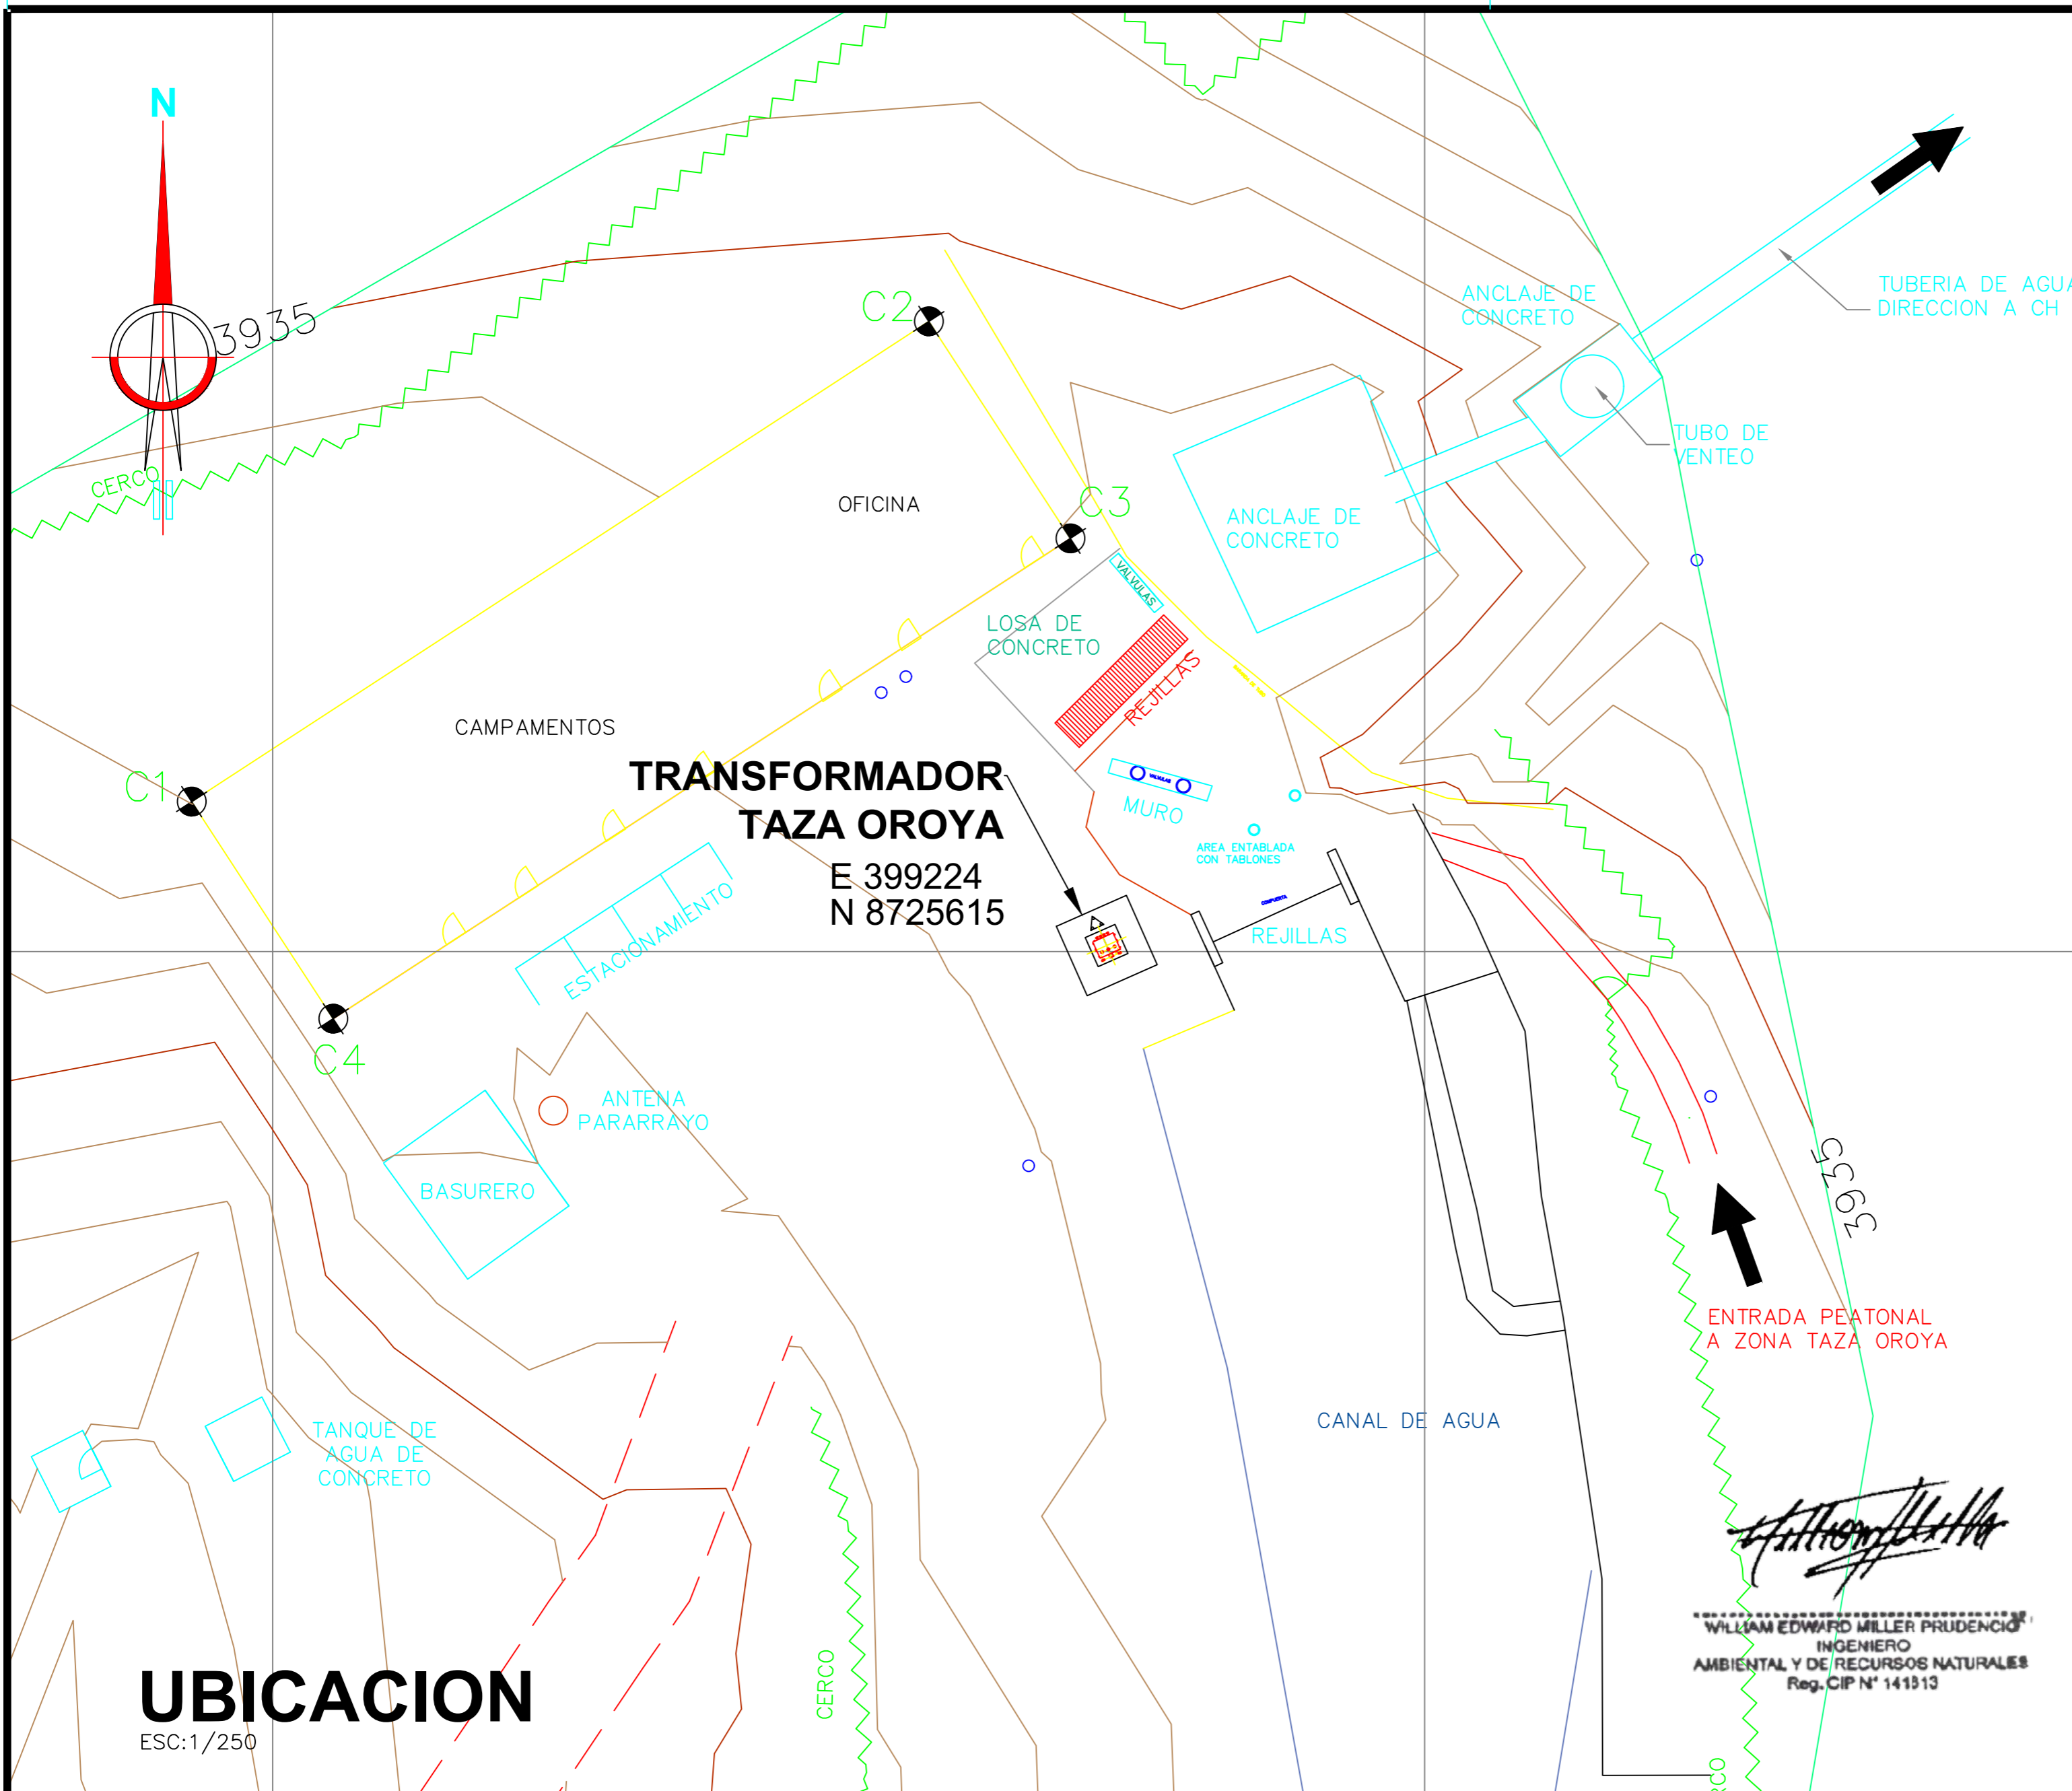
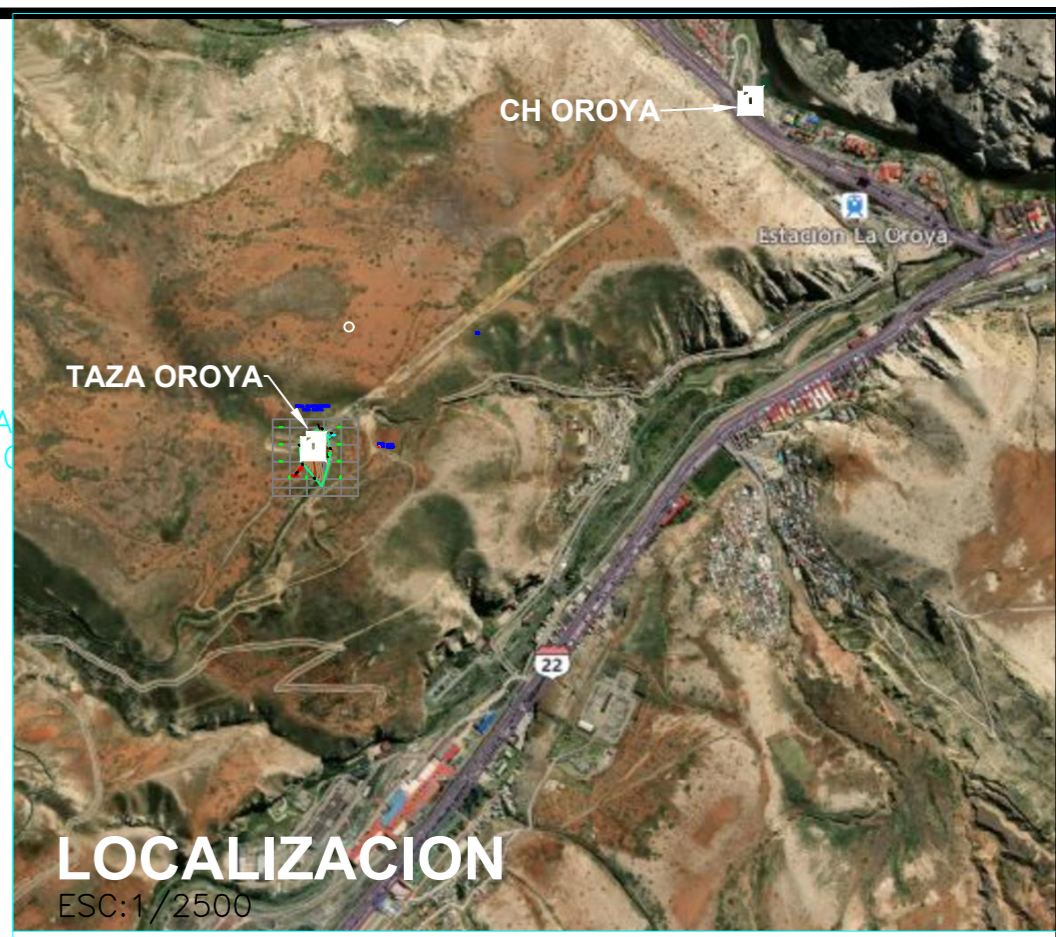
Plano No.	<b>U-01</b>
Fecha :	31/05/23
Esc. :	INDICADA
Rev.

TRANSFORMADOR TAZA OROYA 50 Kva	
Marca	: Delcrosa
N° de serie	: 161014T1
Relación de transformación	: 2520 / 380
Potencia	: 50 Kva
Amperaje	: 12 / 72.5 A
Año	: 1993
Tipo	: TECD3065
Modelo	: Trifásico
Grupo conexión	: Dyn11

TAZA OROYA  
Delcrosa - N° de serie : 161014T1  
**TRANSFORMADOR TAZA OROYA 50 Kva**  
**UBICACION**

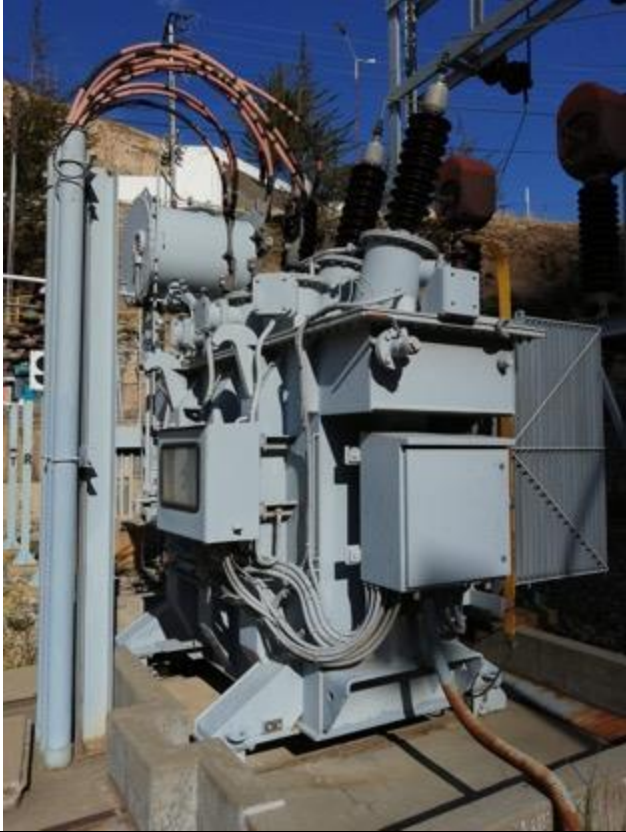
<b>Equipo:</b>	Transformador	<b>Marca:</b>	ABB	<b>Serie:</b>	760055-01
<b>Ubicación:</b>	C.H. Oroya	<b>TAG/S.E:</b>	Transformador - 4 MVA, 50/2.4 KV, 3Ø

<p><b>Fecha :</b> 16/08/2021  <b>Imagen 1 :</b> Muestra tomada  <b>Coordenadas UTM WGS 84 :</b> E0400227 N8726456</p>

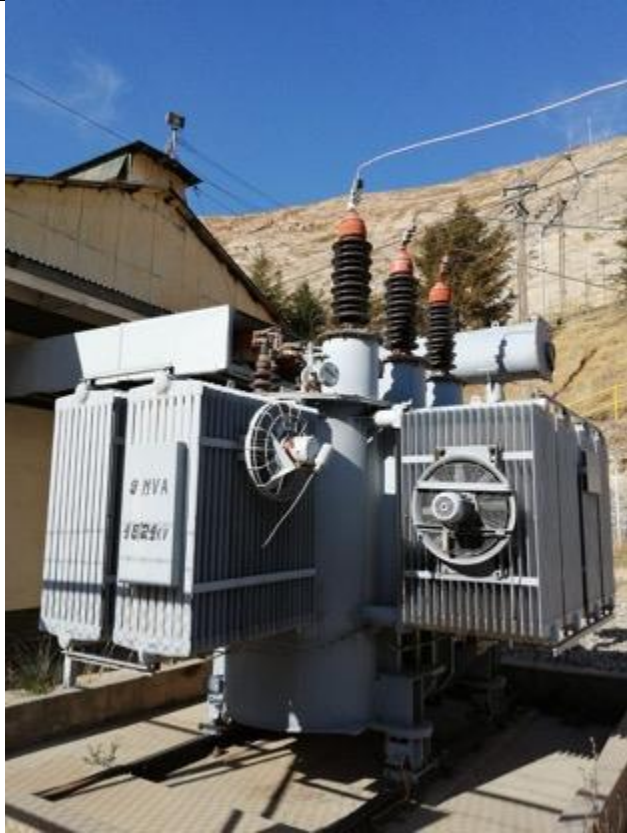
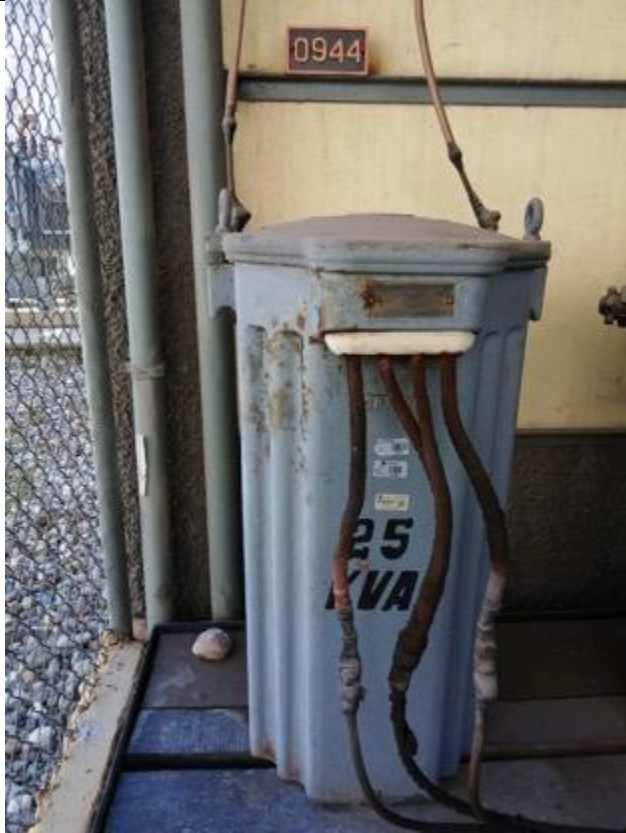
<b>Equipo:</b> Transformador	<b>Marca:</b> MIRON	<b>Serie:</b> 37593	<b>Equipo:</b> Transformador	<b>Marca:</b> GENERAL ELECTRIC	<b>Serie:</b> 2630083
<b>Ubicación:</b> C.H. Oroya	<b>TAG/S.E:</b> Transformador - 9 MVA, 48/2.4 KV, 3Ø		<b>Ubicación:</b> C.H. Oroya	<b>TAG/S.E:</b> TD SSAA-CH

<b>Fecha :</b> 16/08/2021 <b>Imagen 2 :</b> Muestra tomada <b>Coordenadas UTM WGS 84 :</b> E0400227 N8726456			<b>Fecha :</b> 16/08/2021 <b>Imagen 3 :</b> No se tomó muestra (Equipo sellado) <b>Coordenadas UTM WGS 84 :</b> E0400227 N8726456

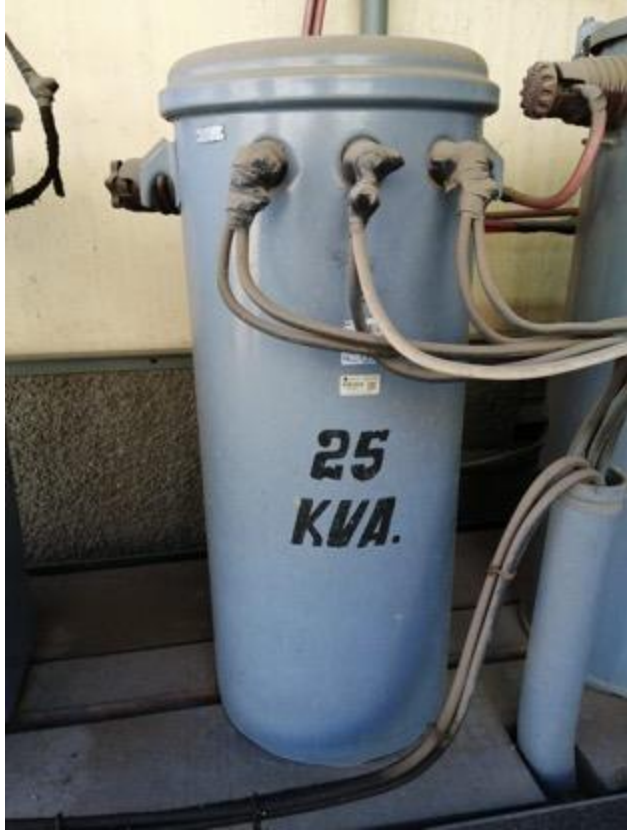
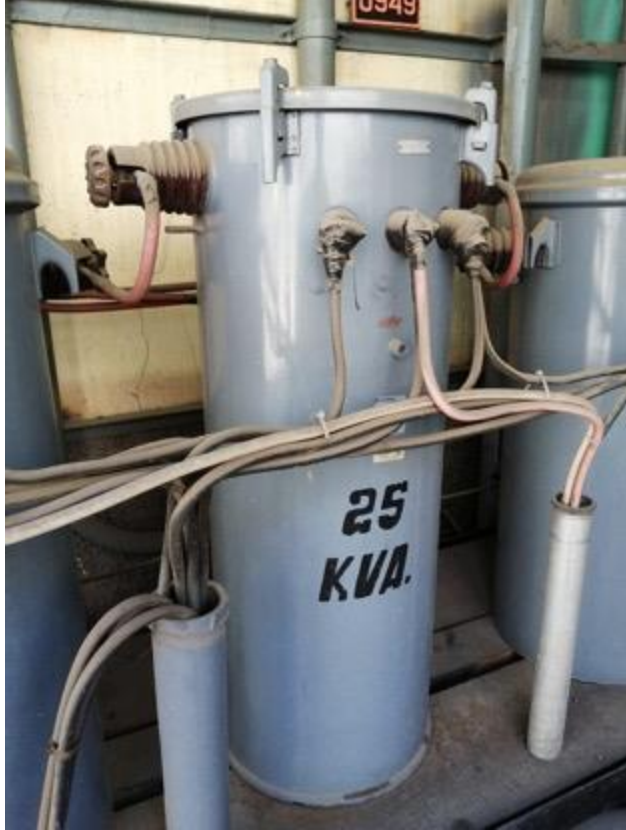
Equipo:	Transformador	Marca:	S/P	Serie:	Ref. TNF-1798	Equipo:	Transformador	Marca:	S/P	Serie:	Ref. TNF-1797
Ubicación:	C.H. Oroya	TAG/S.E.:	TD SSAA-CH	Ubicación:	C.H. Oroya	TAG/S.E.:	TD SSAA-CH

<b>Fecha :</b> 16/08/2021 <b>Imagen 4 :</b> No se tomó muestra (Equipo sellado) <b>Coordenadas UTM WGS 84 :</b> E0400227 N8726456				<b>Fecha :</b> 16/08/2021 <b>Imagen 5 :</b> No se tomó muestra (Equipo sellado) <b>Coordenadas UTM WGS 84 :</b> E0400227 N8726456

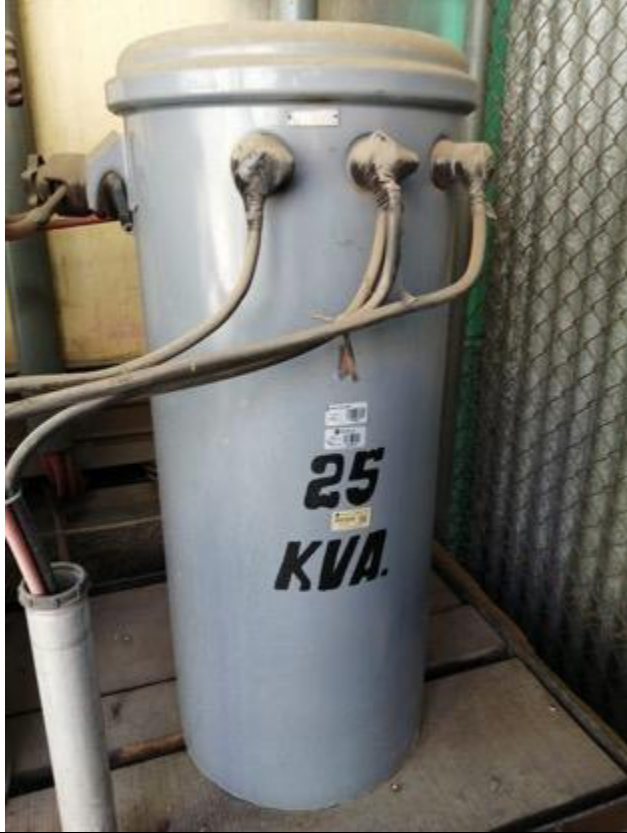
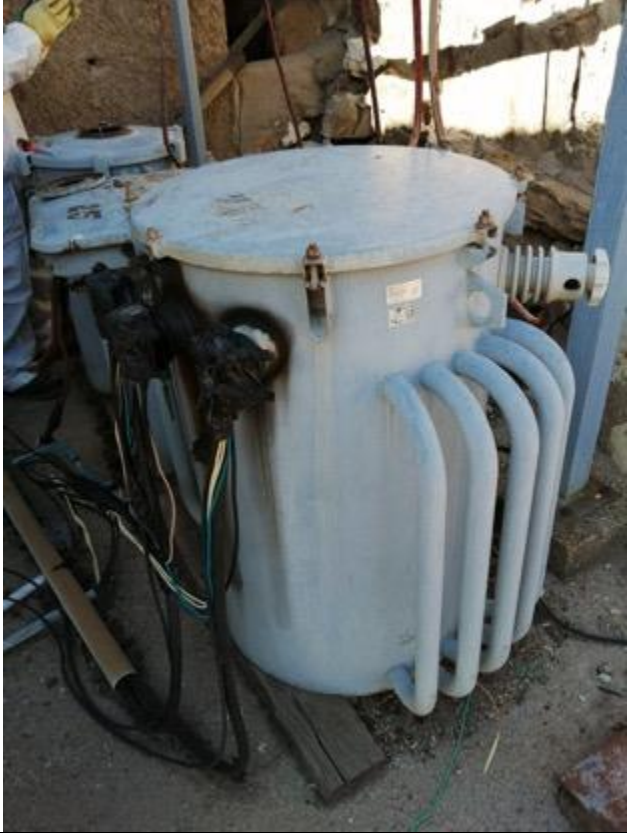
<b>Equipo:</b> Transformador	<b>Marca:</b> S/P	<b>Serie:</b> Ref. TNF-1796	<b>Equipo:</b> Transformador	<b>Marca:</b> BBICT	<b>Serie:</b> L-120693
<b>Ubicación:</b> C.H. Oroya	<b>TAG/S.E.:</b> TR Serv. Aux. CH		<b>Ubicación:</b> C.H. Oroya	<b>TAG/S.E.:</b> TD SSAA-OF - 2.4/0.22 KV

<b>Fecha :</b> 16/08/2021 <b>Imagen 6 :</b> No se tomó muestra (Equipo sellado) <b>Coordenadas UTM WGS 84 :</b> E0400227 N8726456			<b>Fecha :</b> 16/08/2021 <b>Imagen 7 :</b> No se tomó muestra (Equipo sellado) <b>Coordenadas UTM WGS 84 :</b> E0400257 N8726367

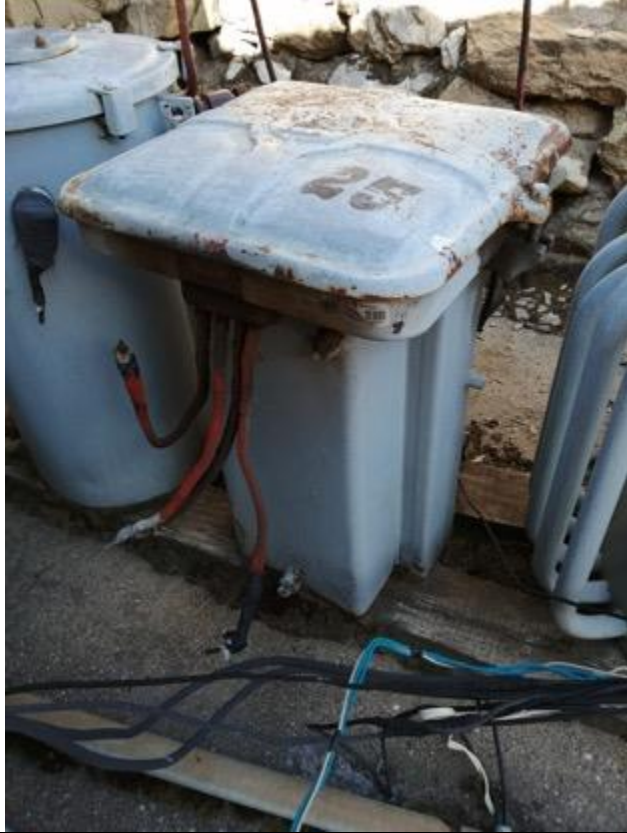
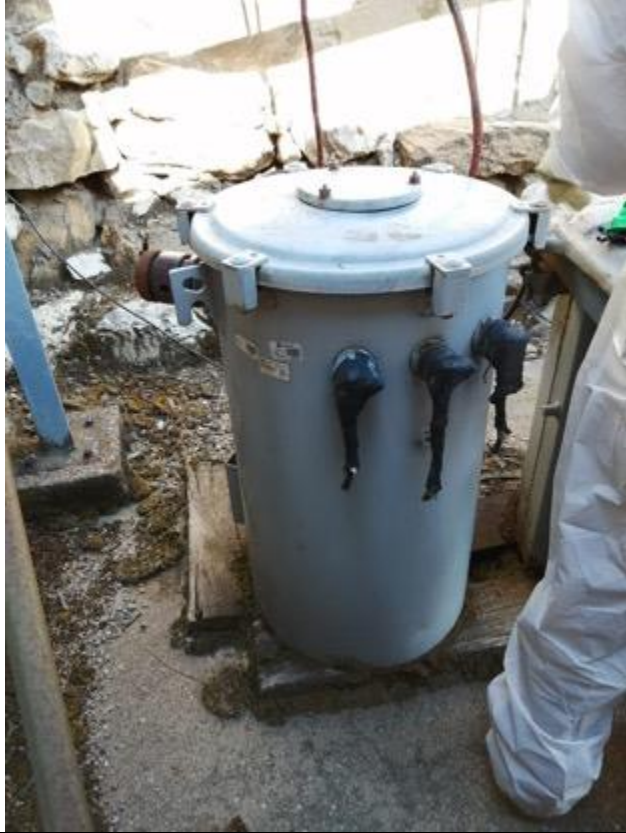
<b>Equipo:</b> Transformador	<b>Marca:</b> WESTINGHOUSE	<b>Serie:</b> 1887330	<b>Equipo:</b> Transformador	<b>Marca:</b> ESCO	<b>Serie:</b> 7437004
<b>Ubicación:</b> C.H. Oroya	<b>TAG/S.E:</b> TD SSAA-OF - 2.4/0.22 KV		<b>Ubicación:</b> C.H. Oroya	<b>TAG/S.E:</b> TD SSAA-OF - 2.4/0.22 KV

<b>Fecha :</b> 16/08/2021 <b>Imagen 8 :</b> Muestra tomada <b>Coordenadas UTM WGS 84 :</b> E0400257 N8726367			<b>Fecha :</b> 16/08/2021 <b>Imagen 9 :</b> Muestra tomada <b>Coordenadas UTM WGS 84 :</b> E0400257 N8726367

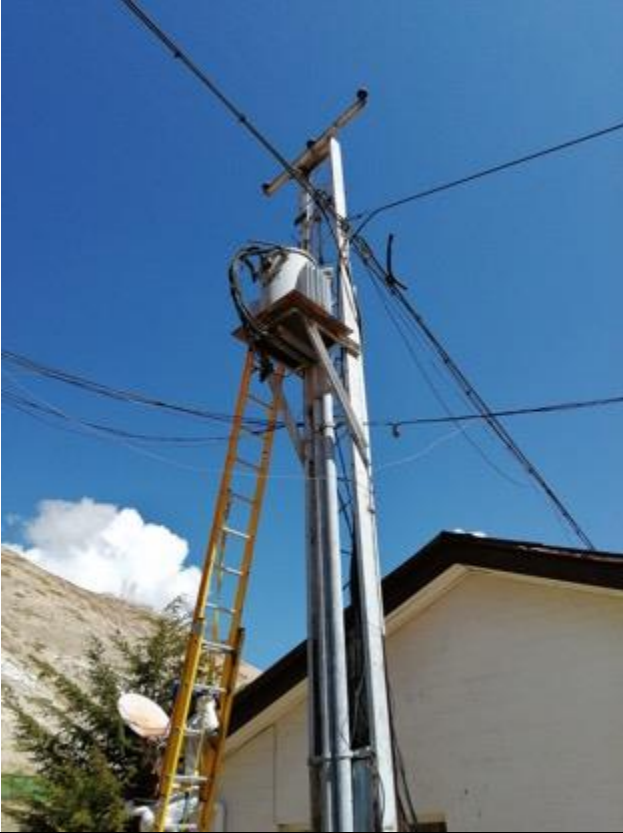
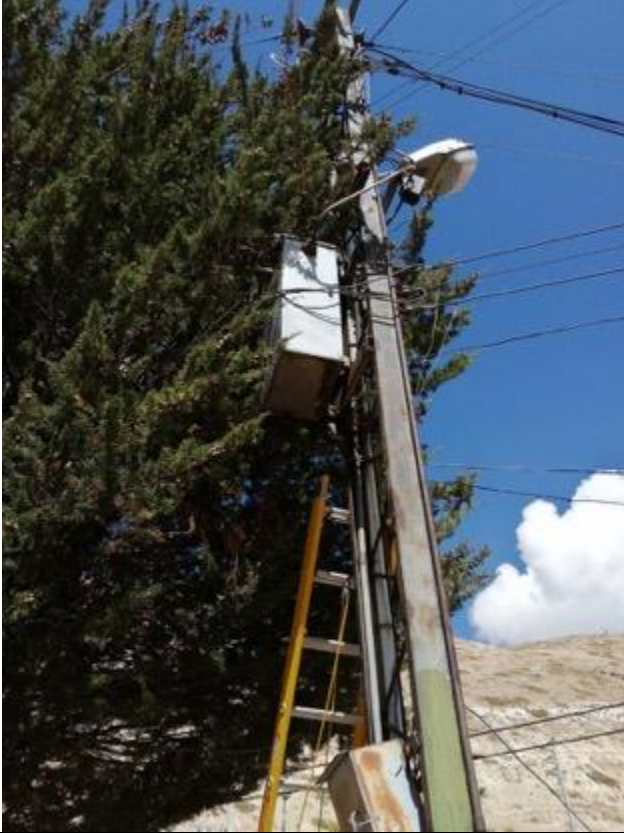
<b>Equipo:</b> Transformador	<b>Marca:</b> ABB	<b>Serie:</b> 133702	<b>Equipo:</b> Transformador	<b>Marca:</b> EISLER	<b>Serie:</b> S34658 L
<b>Ubicación:</b> C.H. Oroya Amachay		<b>TAG/S.E:</b> TD Amachay Campamentos - 2.4/0.22 KV	<b>Ubicación:</b> C.H. Oroya Amachay		<b>TAG/S.E:</b> TD Amachay Campamentos - 2.4/0.22 KV

<b>Fecha :</b> 16/08/2021 <b>Imagen 10 :</b> No se tomó muestra (Equipo sellado) <b>Coordenadas UTM WGS 84 :</b> E0400124 N8726566			<b>Fecha :</b> 16/08/2021 <b>Imagen 11 :</b> No se tomó muestra (Equipo sellado) <b>Coordenadas UTM WGS 84 :</b> E0400183 N8726506

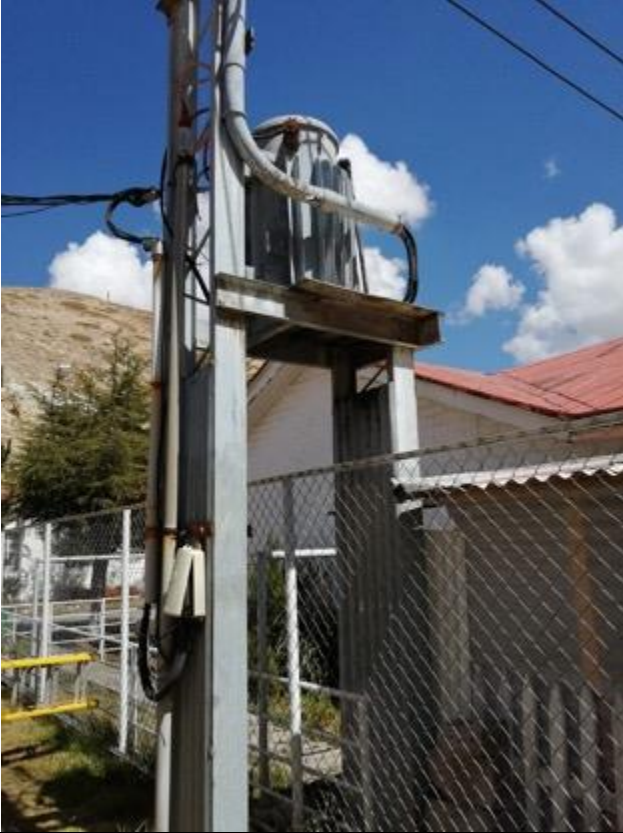
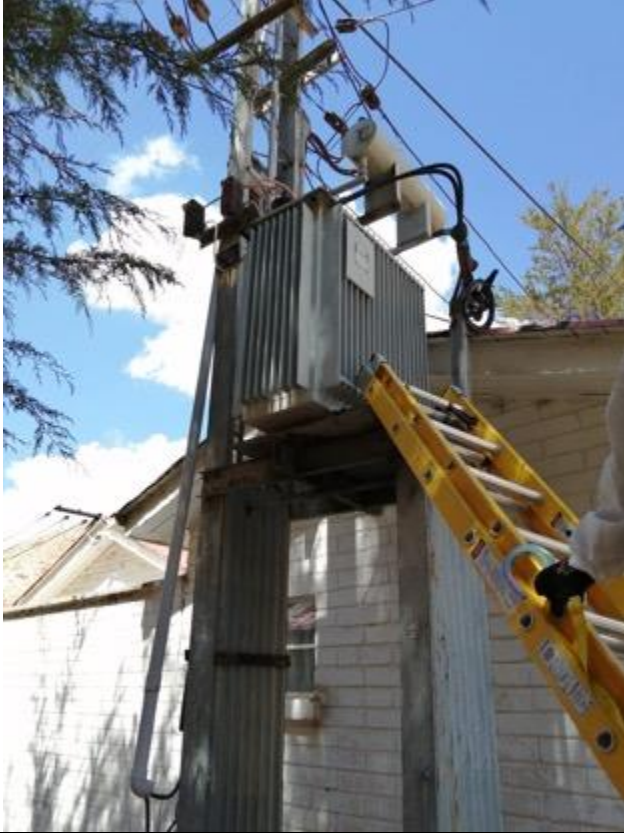
<b>Equipo:</b> Transformador	<b>Marca:</b> GENERAL ELECTRIC	<b>Serie:</b> C429689	<b>Equipo:</b> Transformador	<b>Marca:</b> DELCROSA	<b>Serie:</b> 120878 T2
<b>Ubicación:</b> C.H. Oroya Amachay		<b>TAG/S.E.:</b> TD Amachay Campamentos - 2.4/0.22 KV	<b>Ubicación:</b> C.H. Oroya Amachay		<b>TAG/S.E.:</b> TD Amachay Campamentos - 2.4/0.22 KV

<b>Fecha :</b> 16/08/2021 <b>Imagen 12 :</b> No se tomó muestra (Equipo sellado) <b>Coordenadas UTM WGS 84 :</b> E0400143 N8726601			<b>Fecha :</b> 16/08/2021 <b>Imagen 13 :</b> No se tomó muestra (Equipo sellado) <b>Coordenadas UTM WGS 84 :</b> E0400113 N8726652

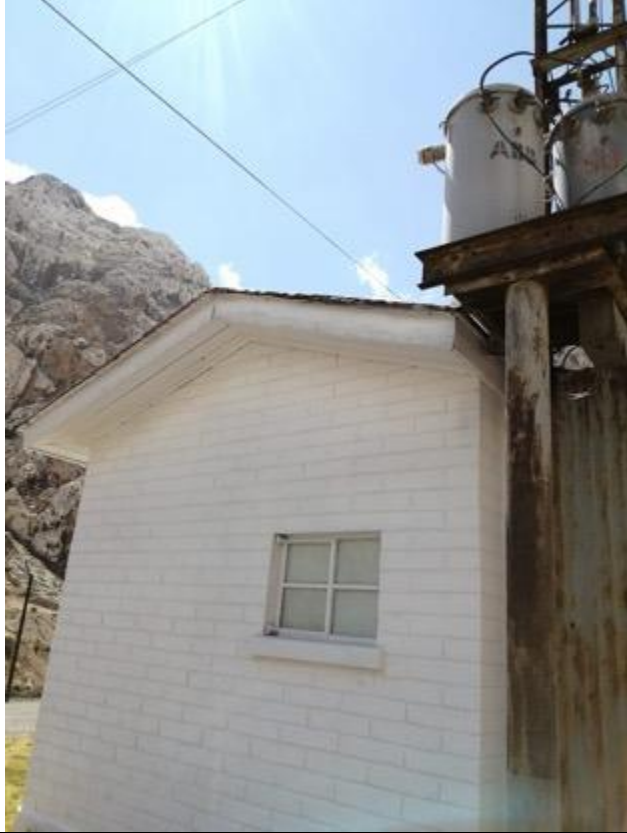
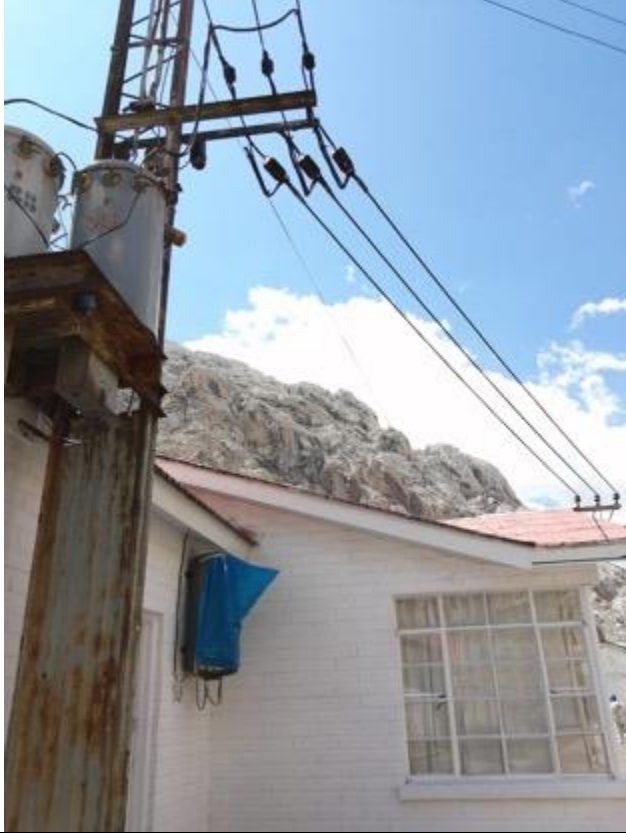
<b>Equipo:</b> Transformador	<b>Marca:</b> ABB	<b>Serie:</b> INV-TD-CAORO-02	<b>Equipo:</b> Transformador	<b>Marca:</b> ABB	<b>Serie:</b> INV-TD-CAORO-03
<b>Ubicación:</b> C.H. Oroya Amachay		<b>TAG/S.E.:</b> TD Amachay Campamentos - 2.4/0.22 KV	<b>Ubicación:</b> C.H. Oroya Amachay		<b>TAG/S.E.:</b> TD Amachay Campamentos - 2.4/0.22 KV

<b>Fecha :</b> 16/08/2021 <b>Imagen 14 :</b> No se tomó muestra (Equipo sellado) <b>Coordenadas UTM WGS 84 :</b> E0439994 N8726680			<b>Fecha :</b> 16/08/2021 <b>Imagen 15 :</b> No se tomó muestra (Equipo sellado) <b>Coordenadas UTM WGS 84 :</b> E0439994 N8726680

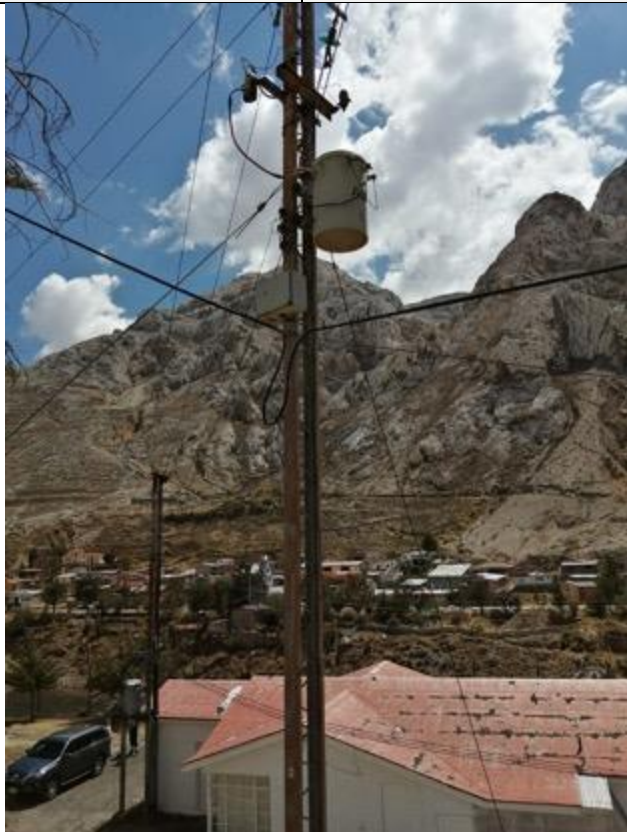
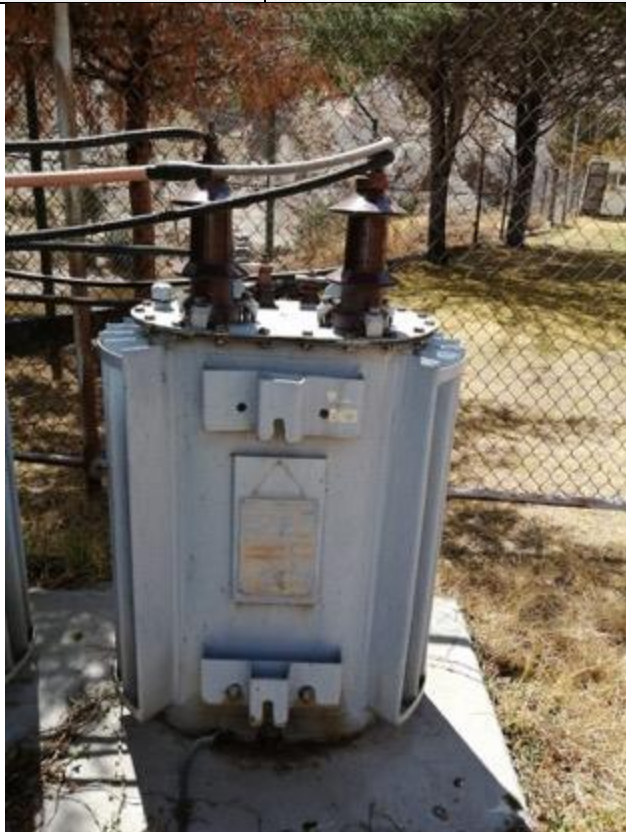
<b>Equipo:</b> Transformador	<b>Marca:</b> ABB	<b>Serie:</b> INV-TD-CAORO-01	<b>Equipo:</b> Transformador	<b>Marca:</b> DELCROSA	<b>Serie:</b> 103878 T2
<b>Ubicación:</b> C.H. Oroya Amachay	<b>TAG/S.E:</b> TD Amachay Campamentos - 2.4/0.22 KV		<b>Ubicación:</b> C.H. Oroya Amachay	<b>TAG/S.E:</b> TD Amachay comedor - 2.4/0.22 KV, Monofasico

<b>Fecha :</b> 16/08/2021 <b>Imagen 16 :</b> No se tomó muestra (Equipo sellado) <b>Coordenadas UTM WGS 84 :</b> E0400007 N8726658			<b>Fecha :</b> 16/08/2021 <b>Imagen 17 :</b> Muestra tomada <b>Coordenadas UTM WGS 84 :</b> E0400092 N8726687

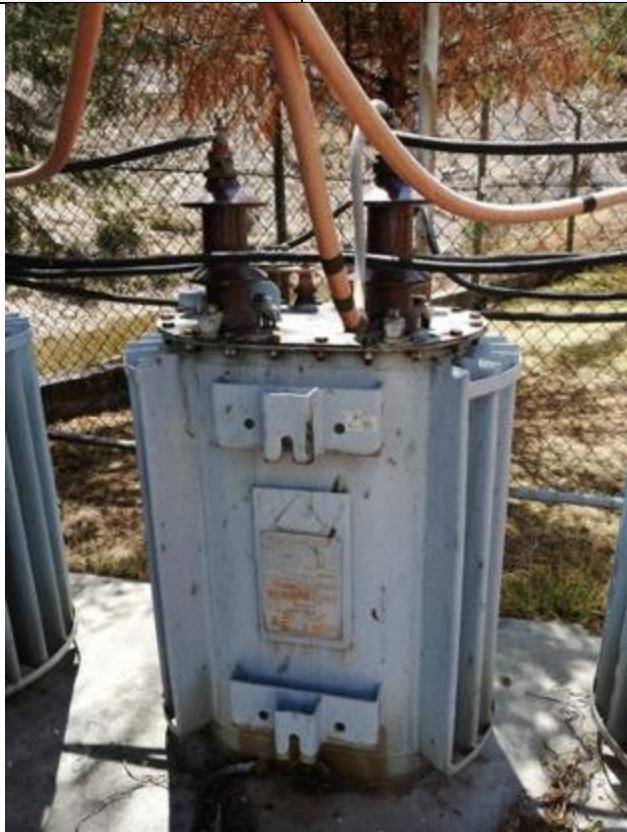
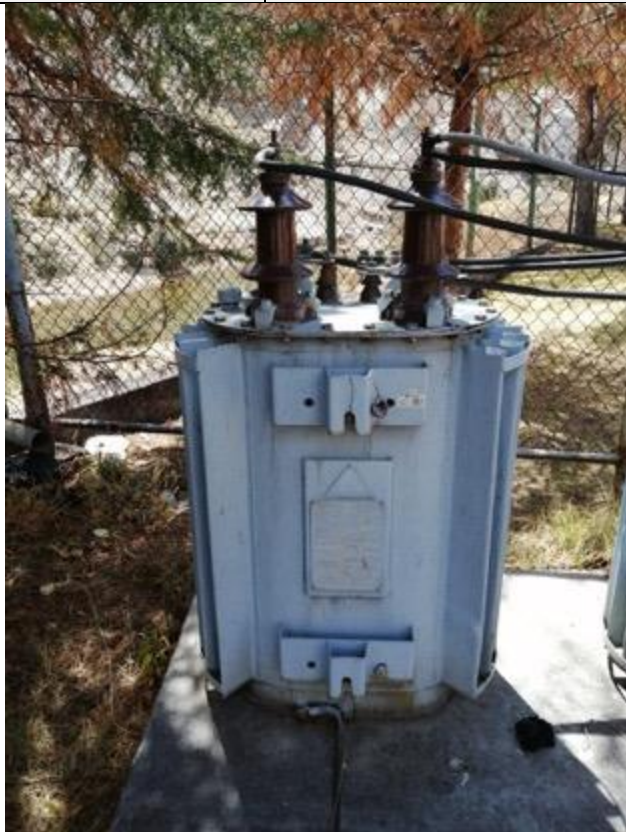
<b>Equipo:</b> Transformador	<b>Marca:</b> DELCROSA	<b>Serie:</b> 103878 T1	<b>Equipo:</b> Transformador	<b>Marca:</b> DELCROSA	<b>Serie:</b> 103878 T5
<b>Ubicación:</b> C.H. Oroya Amachay	<b>TAG/S.E:</b> TD Amachay comedor - 2.4/0.22 KV, Monofasico		<b>Ubicación:</b> C.H. Oroya Amachay	<b>TAG/S.E:</b> TD Amachay comedor - 2.4/0.22 KV, Monofasico

<b>Fecha :</b> 16/08/2021 <b>Imagen 18 :</b> Muestra tomada <b>Coordenadas UTM WGS 84 :</b> E0400092 N8726687			<b>Fecha :</b> 16/08/2021 <b>Imagen 19 :</b> Muestra tomada <b>Coordenadas UTM WGS 84 :</b> E0400092 N8726687
