**Asunto: Presentación del Plan de Gestión Ambiental de Bifenilos Policlorados - PGAPCB de la Central Hidroeléctrica Huanza**

# PLAN DE GESTIÓN AMBIENTAL DE BIFENILOS POLICLORADOS (PGAPCB)

**EMPRESA DE GENERACIÓN HUANZA S.A.**

**CENTRAL HIDROELÉCTRICA HUANZA**

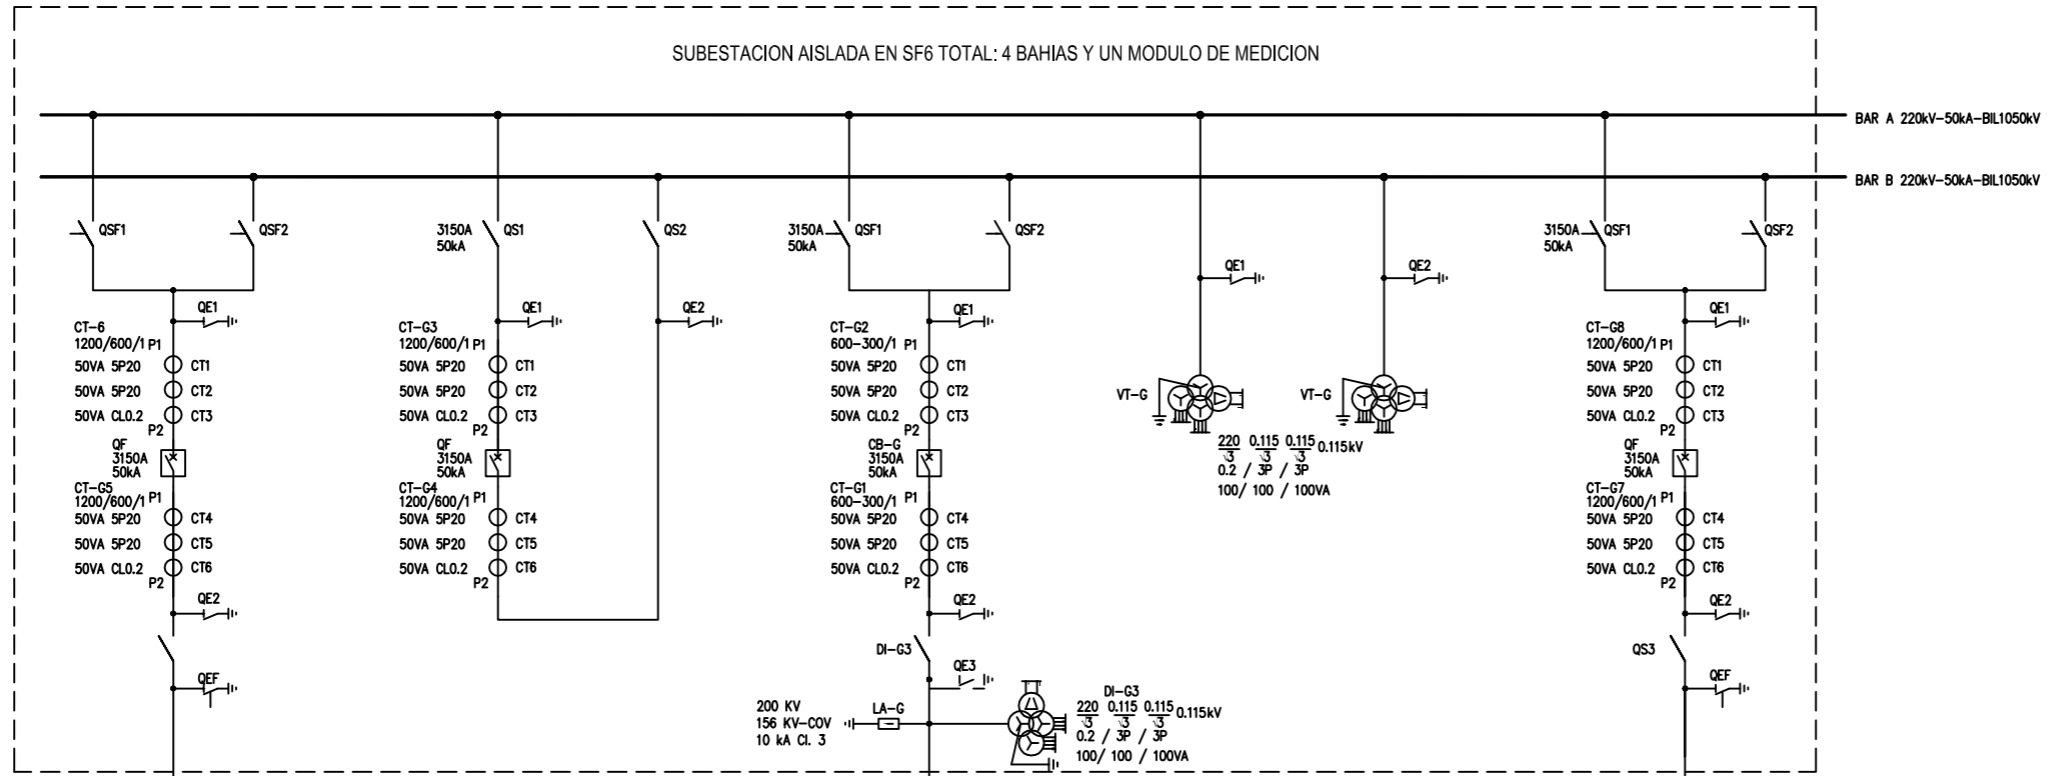
## DIAGRAMA UNIFILAR

- CENTRAL HIDROELECTRICA AL EXTERIOR CON DOS GENERADORES Y UN BANCO DE TRANSFORMADORES MONOFASICOS 13.8/225KV REFRIGERADOS CON AIRE, Y SUBESTACION 220KV AISLADA EN GAS SF6 DOBLE BARRA CON 5 BAHIAS, SISTEMA DE ONDA PORTADORA Y PARARRAYOS INVERTIDOS MONTADOS EN EL PORTICO
- ESTE DIAGRAMA UNIFILAR HA SIDO ELABORADO EN BASE A LA INFORMACION PROPORCIONADA POR EL PROVEEDOR DEL EQUIPAMIENTO ELECTROMECANICO SFECO

<b>CONSORCIO ENERGETICO DE HUANCAVELICA S.A.</b>																								
<b>CENTRAL HIDROELECTRICA HUANZA</b>																								
<b>DIAGRAMA UNIFILAR ELECTRICO GENERAL</b>																								
<table border="1"> <thead> <tr> <th>SIGLAS</th> <th>FECHA</th> <th>FIRMA</th> </tr> </thead> <tbody> <tr> <td>DIBUJO</td> <td>A.N.</td> <td>ENE. 12</td> </tr> <tr> <td>DISEÑADO</td> <td>SFECO</td> <td>ENE. 12</td> </tr> <tr> <td>REVISADO</td> <td>J.R.</td> <td>ENE. 12</td> </tr> <tr> <td>APROBADO</td> <td>A.M.</td> <td>ENE. 12</td> </tr> </tbody> </table>					SIGLAS	FECHA	FIRMA	DIBUJO	A.N.	ENE. 12	DISEÑADO	SFECO	ENE. 12	REVISADO	J.R.	ENE. 12	APROBADO	A.M.	ENE. 12					
SIGLAS	FECHA	FIRMA																						
DIBUJO	A.N.	ENE. 12																						
DISEÑADO	SFECO	ENE. 12																						
REVISADO	J.R.	ENE. 12																						
APROBADO	A.M.	ENE. 12																						
ESCALA: S/E			PLANO N°: CHHU-81-51000-P-G-001

En el Anexo 04 del presente Plan se adjunta el Diagrama Unifilar de las Operaciones de la C.H. Huanza.

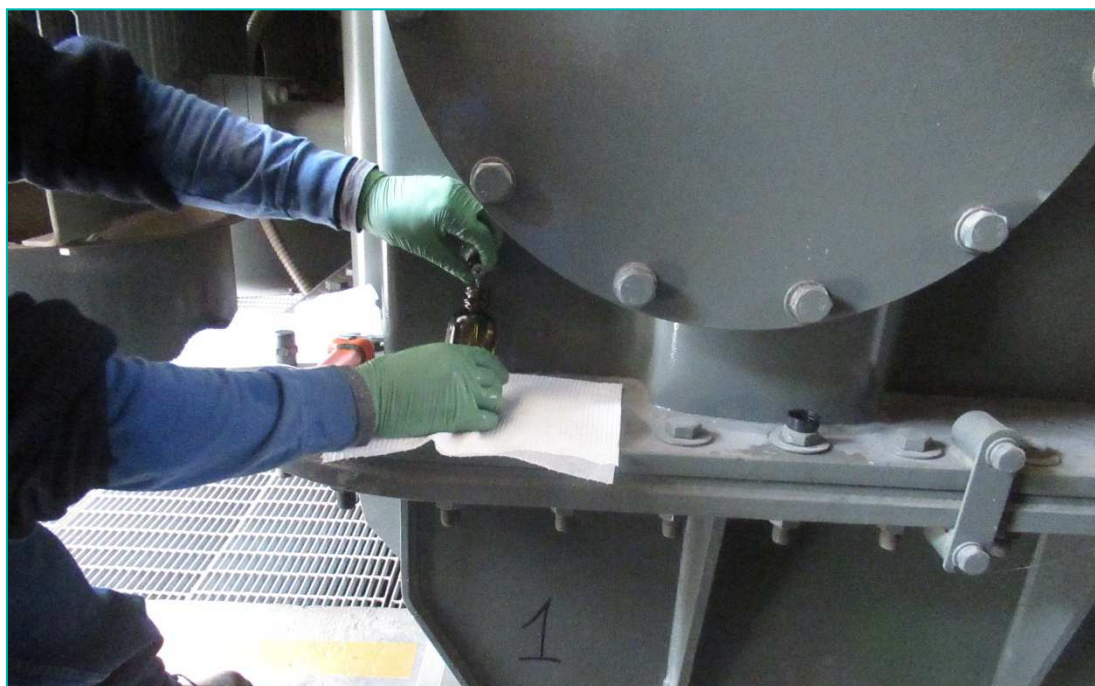
Fotografía 04: Toma de Muestra en Transformador de Potencia
