**Asunto : PRESENTACIÓN DEL INFORME DE IDENTIFICACIÓN DE  
SITIOS CONTAMINADOS PARA LA SUB ESTACIÓN VIRÚ.**

# INFORME DE IDENTIFICACIÓN DE SITIOS CONTAMINADOS PARA LA SUBESTACIÓN VIRÚ

Cabe señalar, que la empresa HIDRANDINA S.A. tiene bajo su responsabilidad la SUBESTACIÓN VIRÚ, ubicada en el distrito Virú, provincia de Virú, en el departamento de La Libertad.

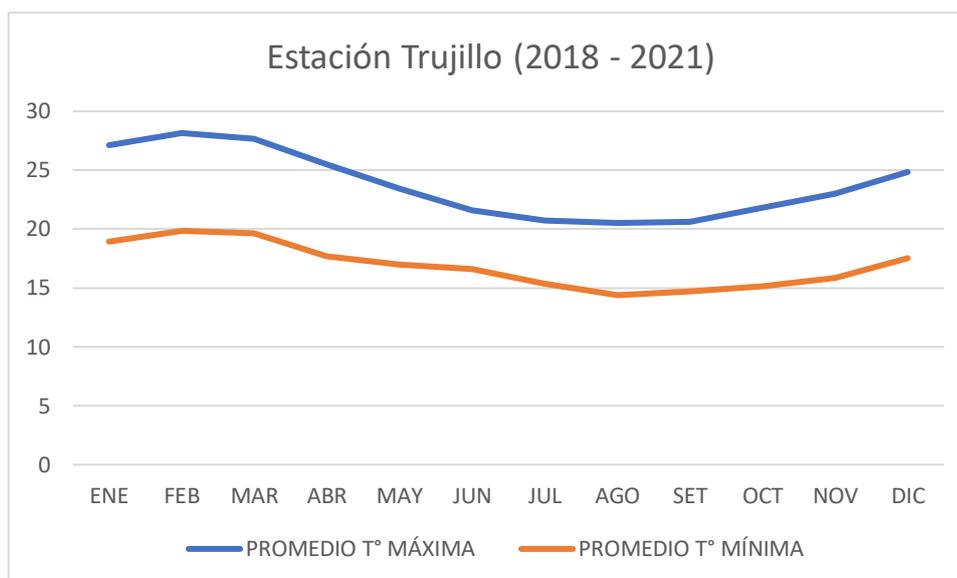
Figura 2. Temperatura de la estación Trujillo

En la Figura 2 se presenta la distribución de temperatura promedio máxima y mínima mensual de la Estación Trujillo.

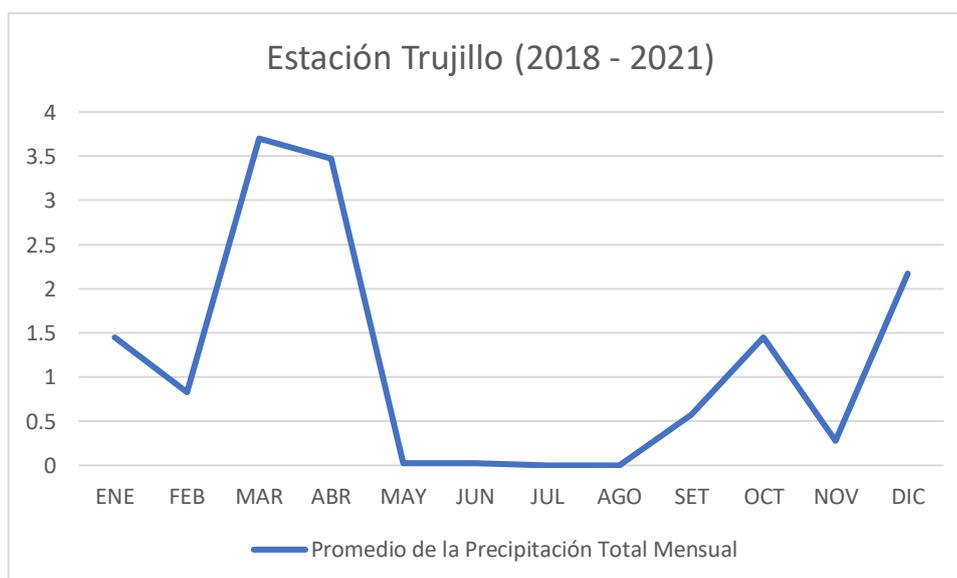
Figura 3. Precipitación en la estación Trujillo

En la Figura 3 se presenta la distribución del promedio de la precipitación total mensual en el periodo de 2018 - 2021 de la Estación Trujillo.

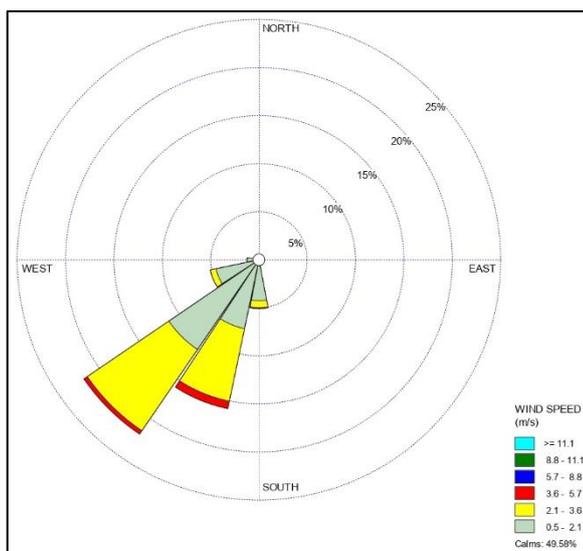
Figura 4. Rosa de Vientos – Estación Casa Grande

La velocidad del viento predominante fueron los vientos de 0 – 0.5 m/s (calmas) con casi un 50% de frecuencia, seguidos de los vientos con velocidades de 0.5 – 2.1 m/s y 2.1 – 3.5 m/s, con aproximadamente un 25% de frecuencia cada uno. Asimismo, la dirección del viento predominante va de SO (suroeste) hacia el NE (noreste). En la Figura 4 se presenta la velocidad y dirección del viento.

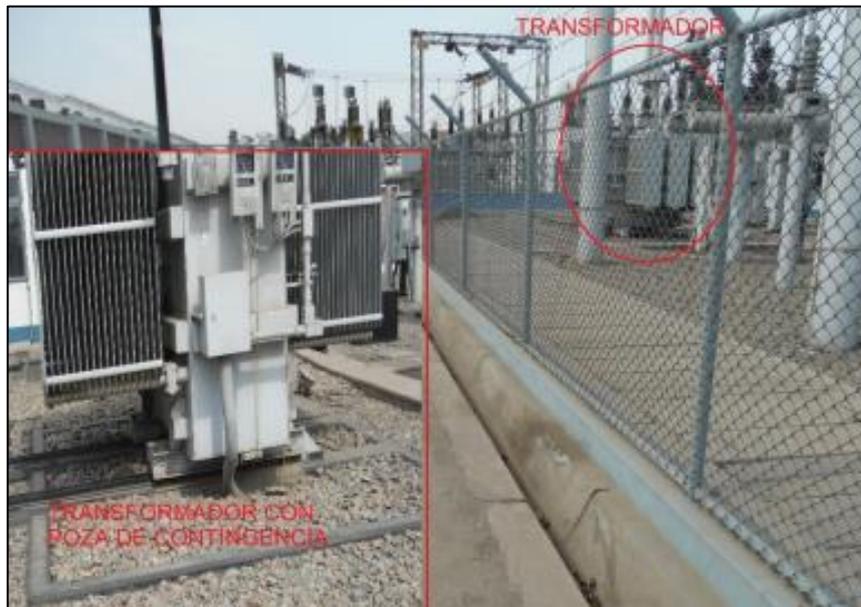
Figura 5. Instalaciones de la SE VIRÚ

Respecto de la visita realizada a la SE VIRÚ (Ver Anexo 3), no se identificaron fugas ni derrames visibles. Esto se puede atribuir a las características particulares de dicha subestación, la cual cuenta solamente con una fuente potencial de contaminación, su transformador de potencia. Este equipo se encuentra en óptimas condiciones, con poza de contingencia antiderrame y sin evidencias de fugas.

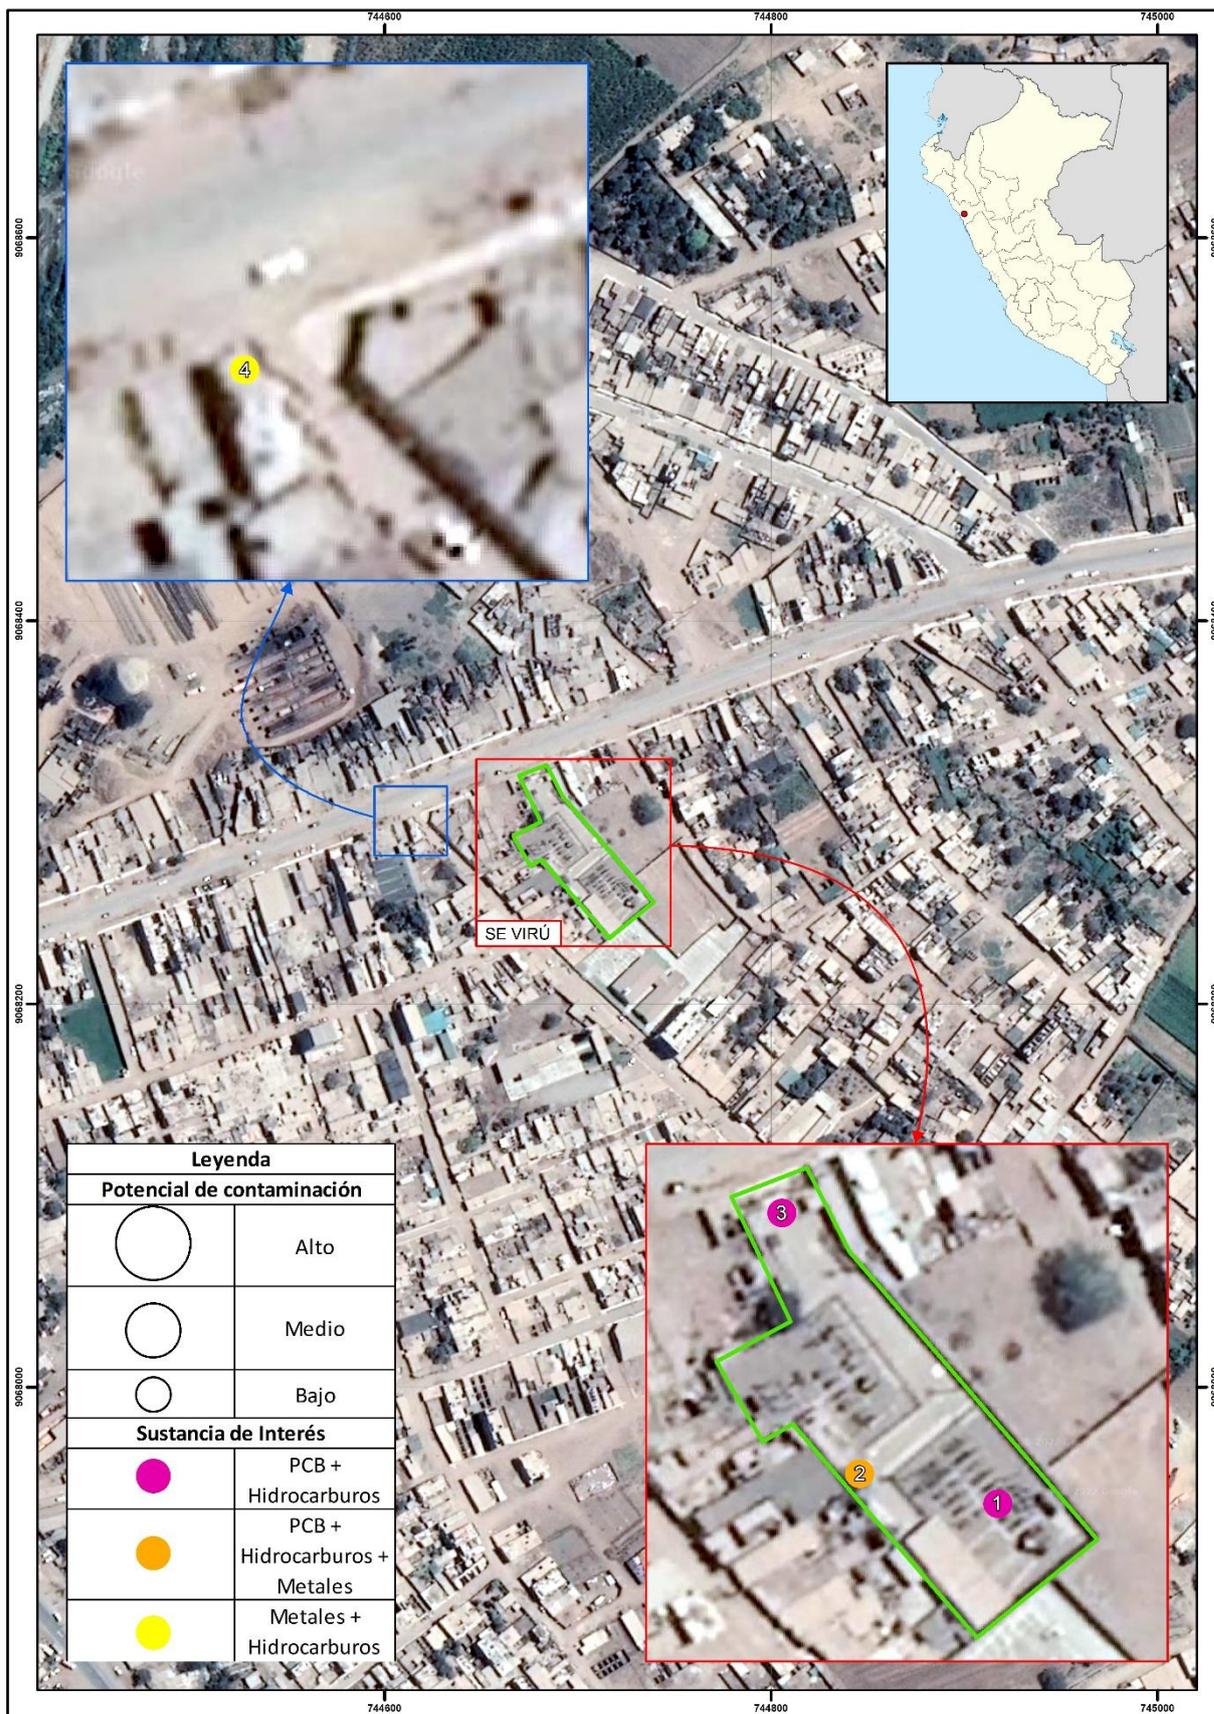
Figura 6. Mapa de Focos Potenciales – SE VIRÚ

De acuerdo con lo expuesto anteriormente y, en base a lo establecido en el elemento orientativo N°5 (EO 5) de la Guía para la elaboración de los Planes de Descontaminación de Suelos, Resolución Ministerial N°085-2014-MINAM, se presenta el mapa de focos potenciales de la SE VIRÚ.

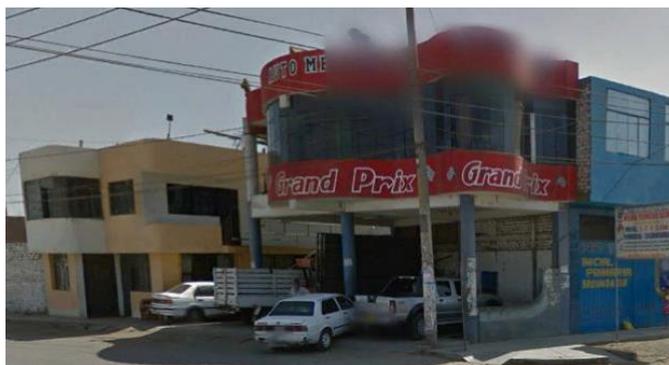
Figura 7. Taller mecánico en el entorno de la SE VIRÚ

Asimismo, se pudo identificar la presencia de un taller mecánico a 70 m aproximadamente del ingreso a la SE VIRÚ. Esta instalación cuenta con una superficie de concreto en el área que posiblemente sea destinada al estacionamiento y/o mantenimiento de vehículos por lo identificado en campo.

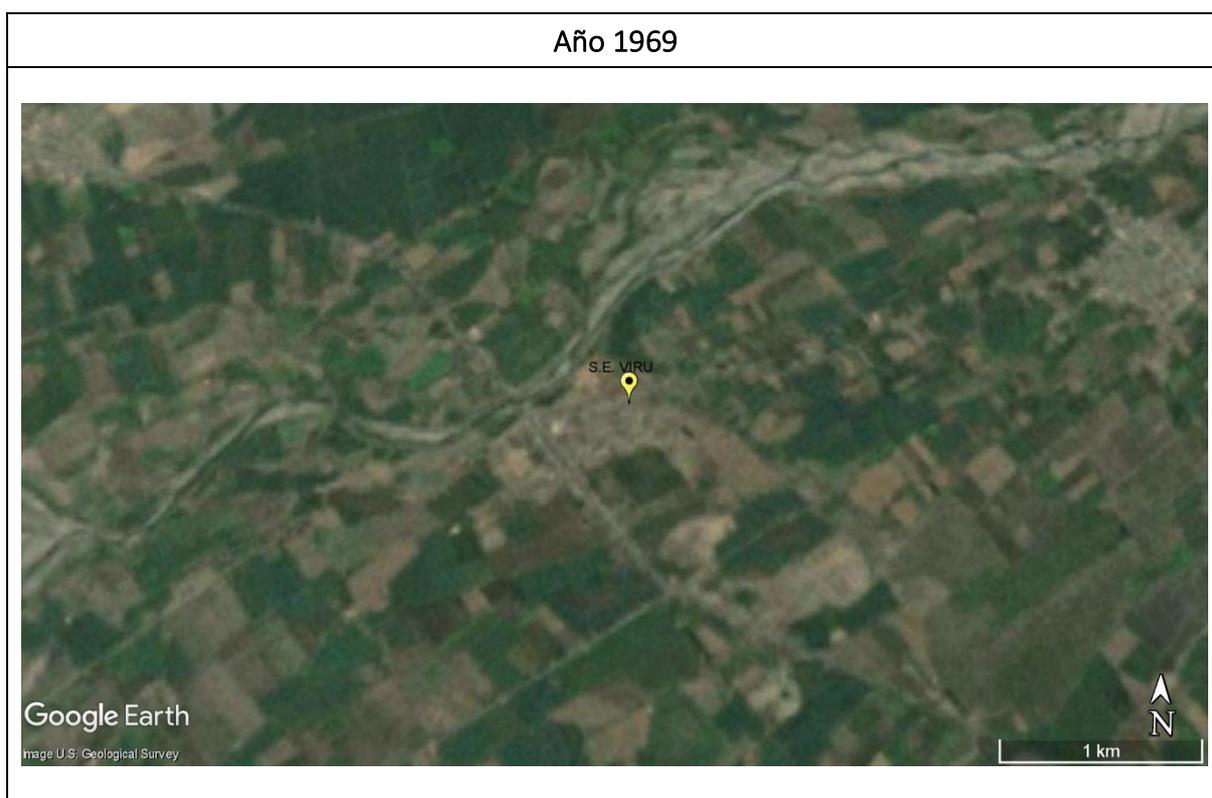
Año 2002

En relación a las imágenes referidas a los años 2002, 2012, 2014, 2016 y 2020 se muestran cambios significativos sobre el entorno, ya no hay áreas de uso agrícola ubicadas alrededor de la SE VIRÚ, ahora esta presenta una urbanización para el área entre los años 2002 y 2020; asimismo, no se ha identificado que la subestación tenga influencia sobre su entorno, esto último concuerda con el tipo de actividades que se desarrollan en dicha subestación, las mismas que son netamente puntuales.

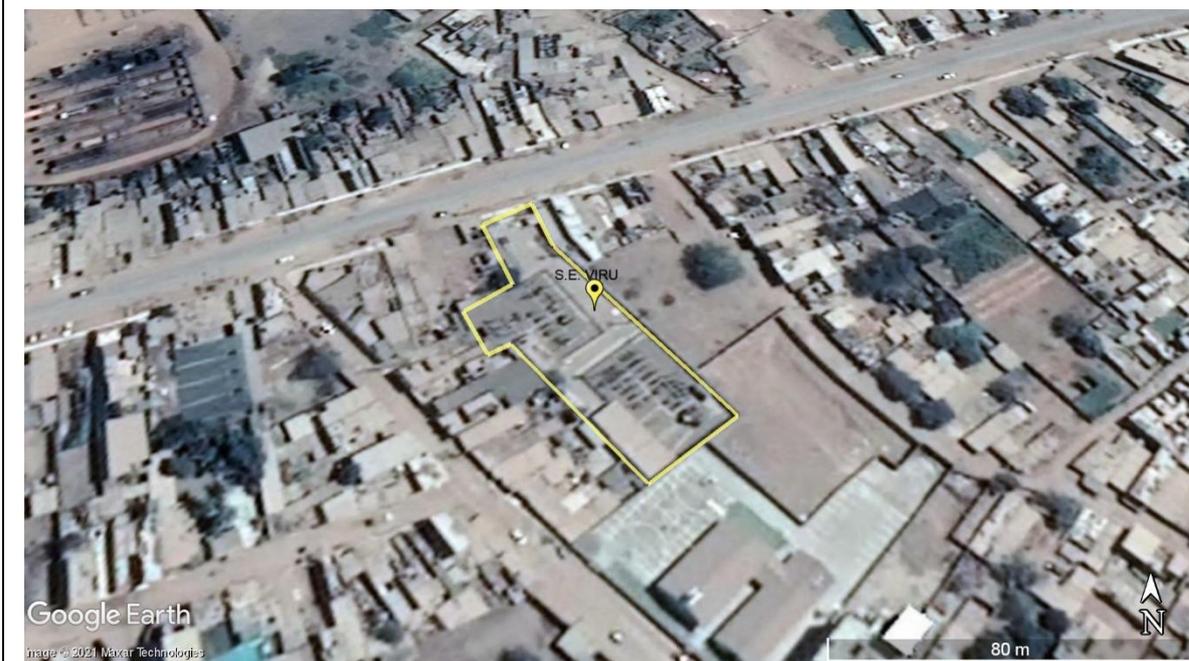
<p><b>¿Existen evidencias de derrames en el sitio?</b></p> <p>No se han identificado evidencias de derrames en la SE VIRU, lo cual ha sido constatado con el operador de la subestación.</p>

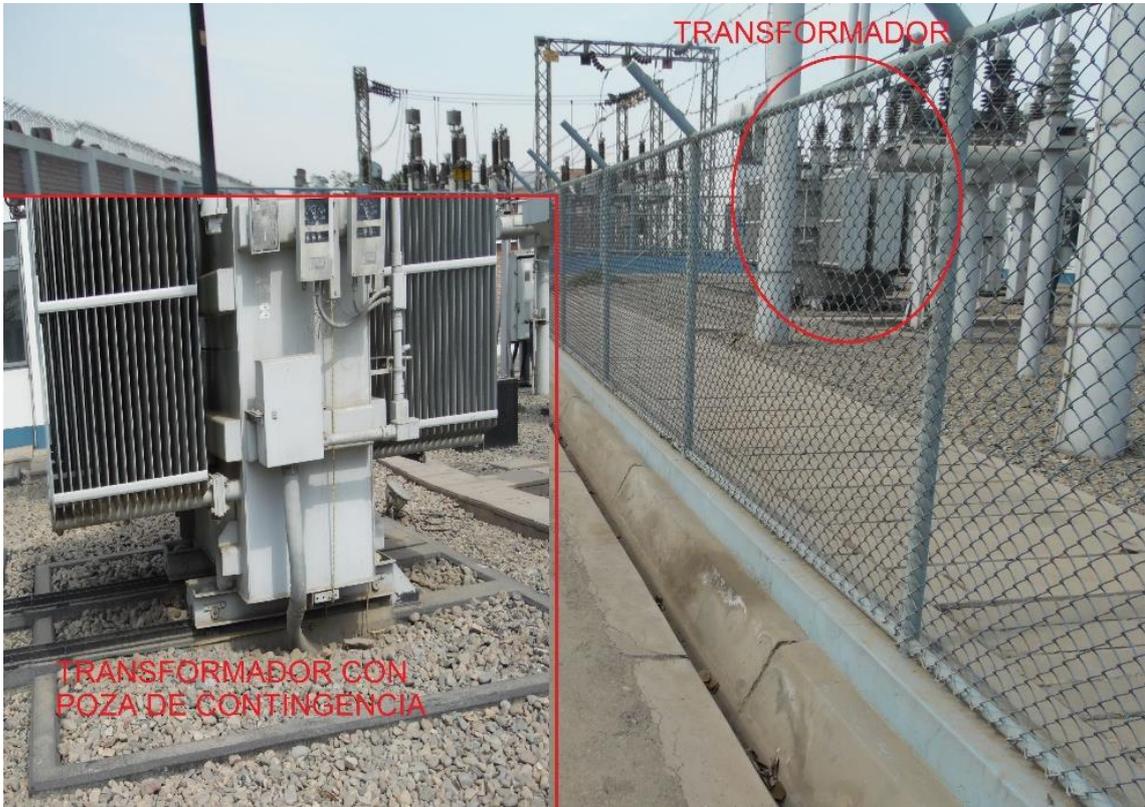
<i>Descripción: Transformador y poza de contingencia.</i>

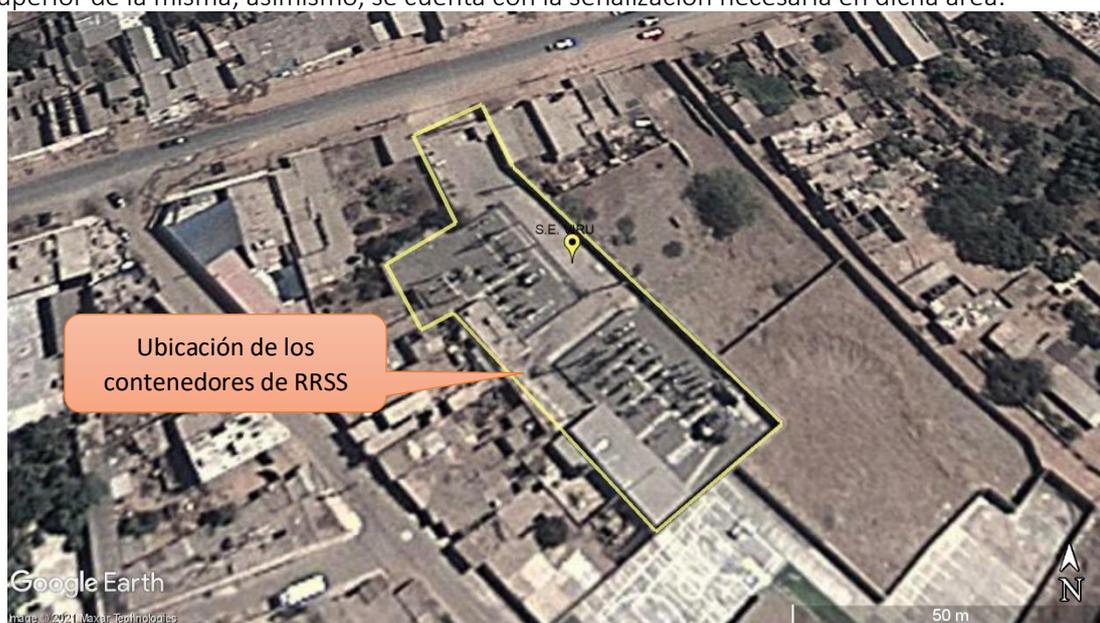
La disposición de residuos se da en cumplimiento de la normativa ambiental referida a la Gestión de Residuos, para lo cual se tienen contenedores diferenciados con colores y rotulados, sobre una losa de concreto que impide el contacto directo con el suelo, y con una estructura en la parte superior de la misma; asimismo, se cuenta con la señalización necesaria en dicha área.

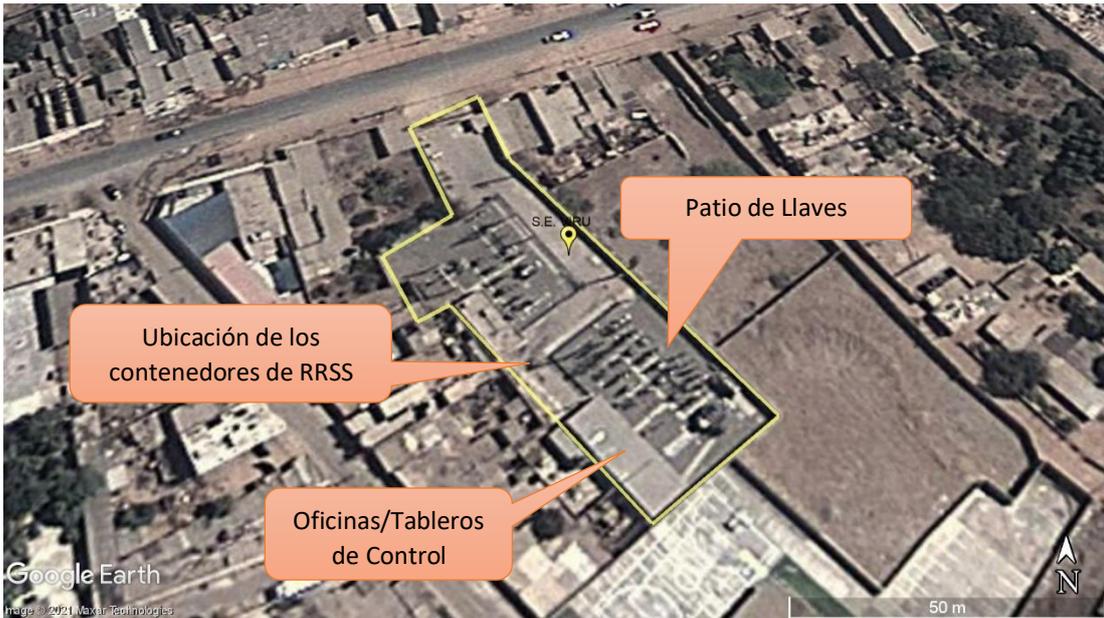
<p><b>¿Se observan residuos sólidos en áreas exteriores del sitio o al interior de edificios?</b></p> <p>No se han identificado residuos en áreas exteriores al sitio ni al interior de la infraestructura.</p>
<p><b>¿Cuenta con equipos transformadores o capacitores?</b></p> <p>En la SE VIRU se cuenta con un Transformador de Potencia, el mismo que se encuentra en buenas condiciones de funcionamiento.</p>
<p><b>Ubicar y describir las áreas identificadas</b></p> <p>En la SE VIRU las áreas identificadas son básicamente el patio de llaves y las áreas de oficina/tableros de control. Los residuos identificados son los generados por las labores de oficina y limpieza de las instalaciones, siendo dispuestos en los contenedores rotulados de residuos sólidos, estimándose un volumen de 2.5kg por día como máximo.</p>

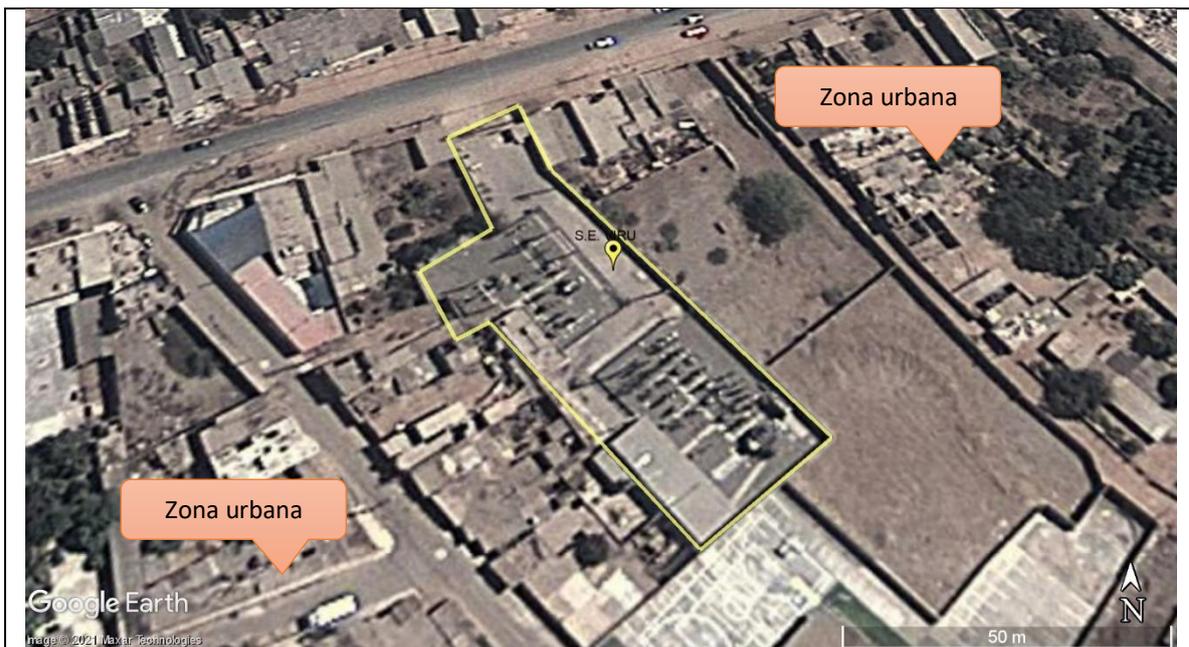
**¿Existen cuerpos de agua próximos o que atraviesen el sitio?**

El rio Virú se ubica a una distancia aproximada de 311 m.
