INFORME TÉCNICO N° 3802-2021/DCEA/DIGESA

"PLAN DE ABANDONO DE LA LOCACIÓN PAD B LOTE 108"

LEVANTAMIENTO DE OBSERVACIONES SEGÚN INFORME TÉCNICO N° 3802-2021/DCEA/DIGESA

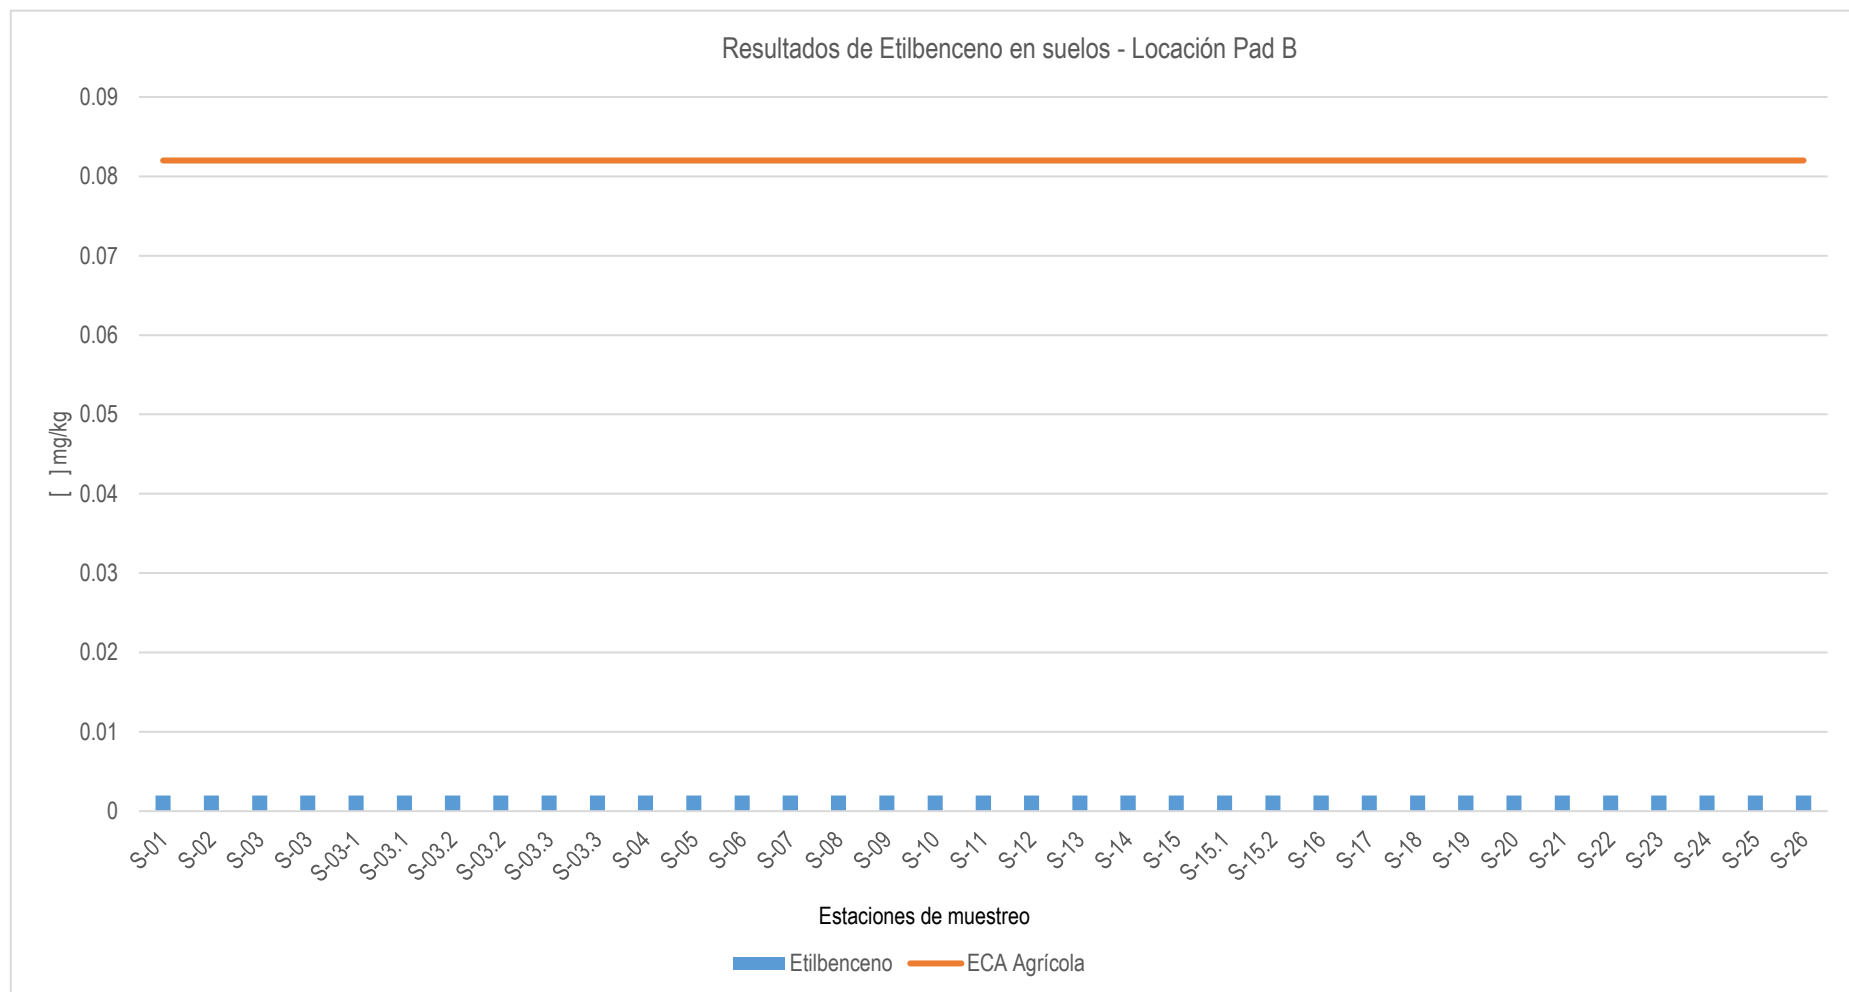
Figura 1-3 Resultados de muestreo de suelo – Concentraciones de Etilbenceno

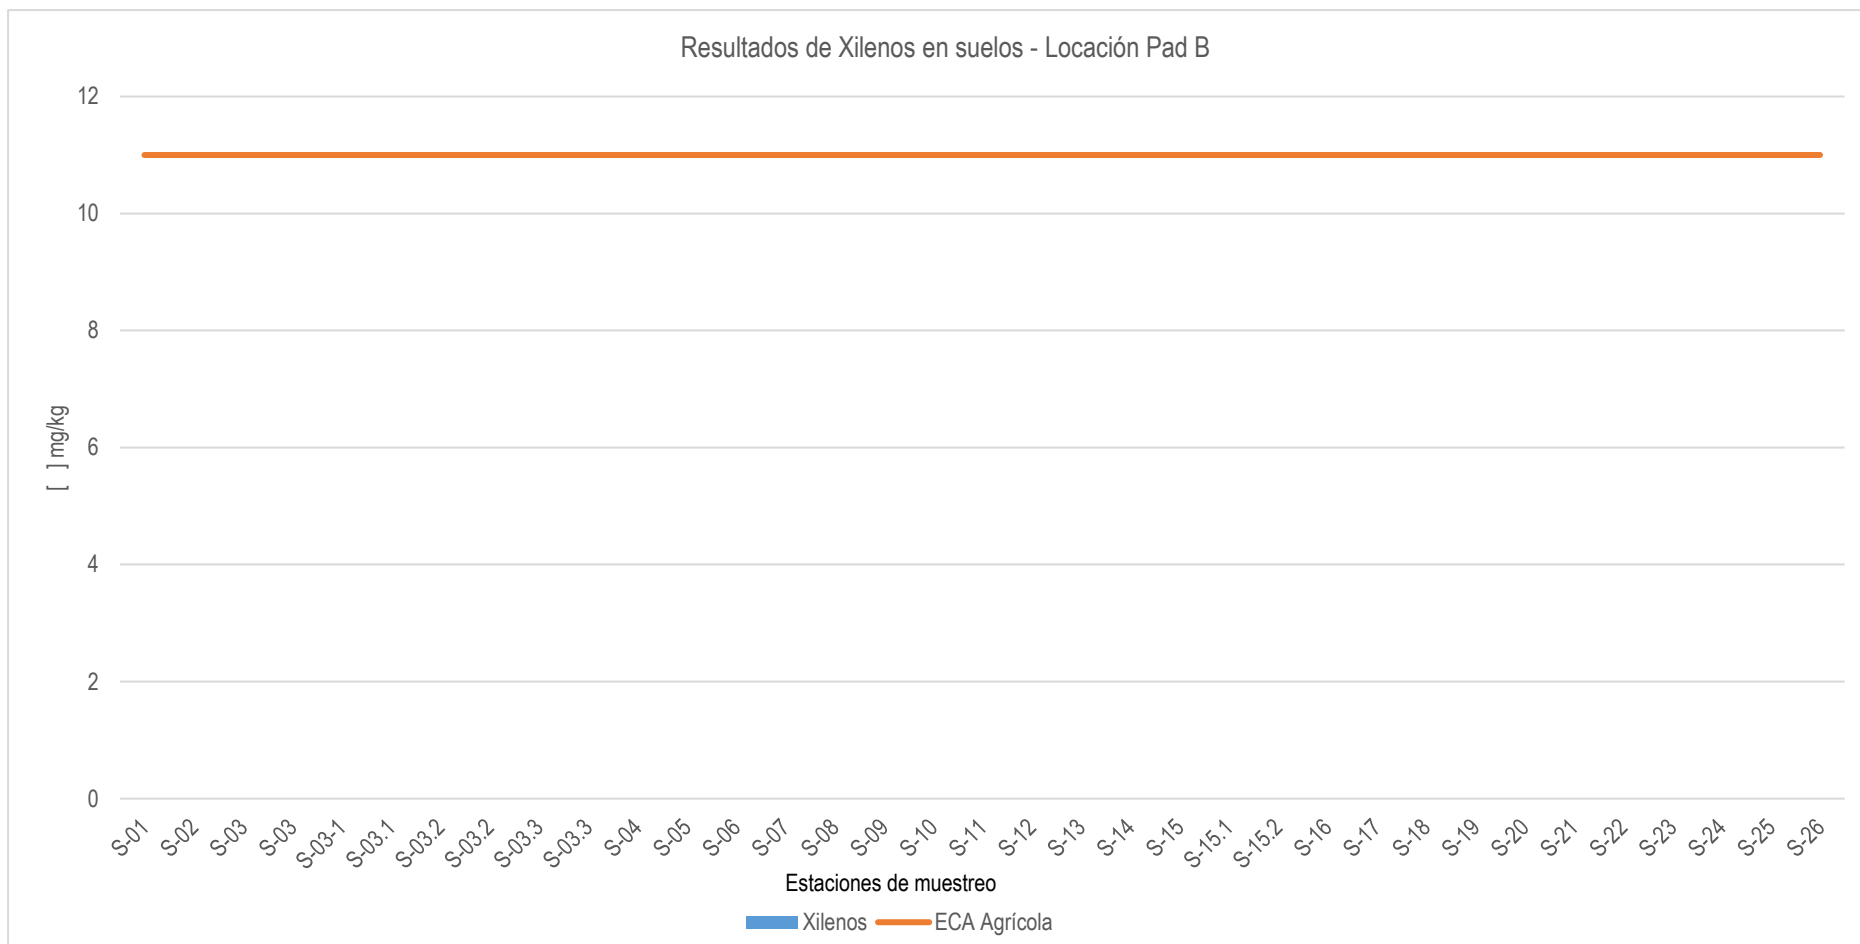
Figura 1-4 Resultados de muestreo de suelo – Concentraciones de Xilenos

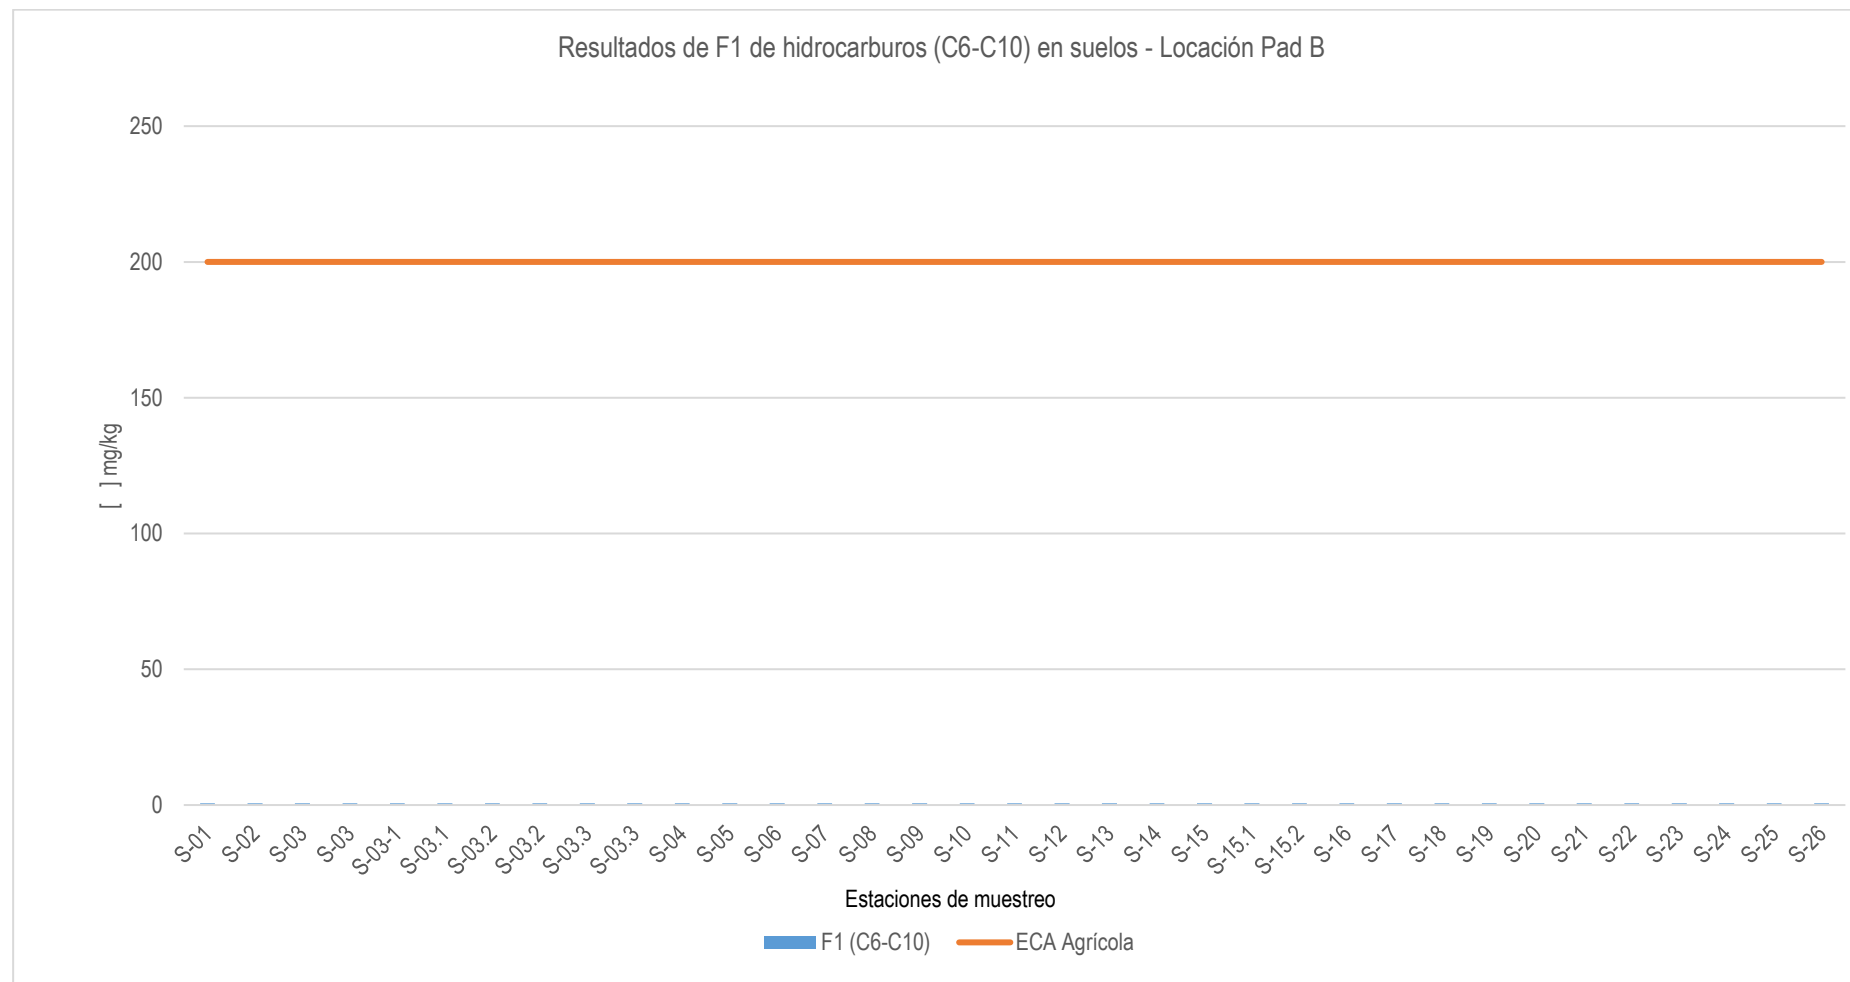
Figura 1-7 Resultados de muestreo de suelo – Concentraciones de F1 de hidrocarburos (C6-C10)

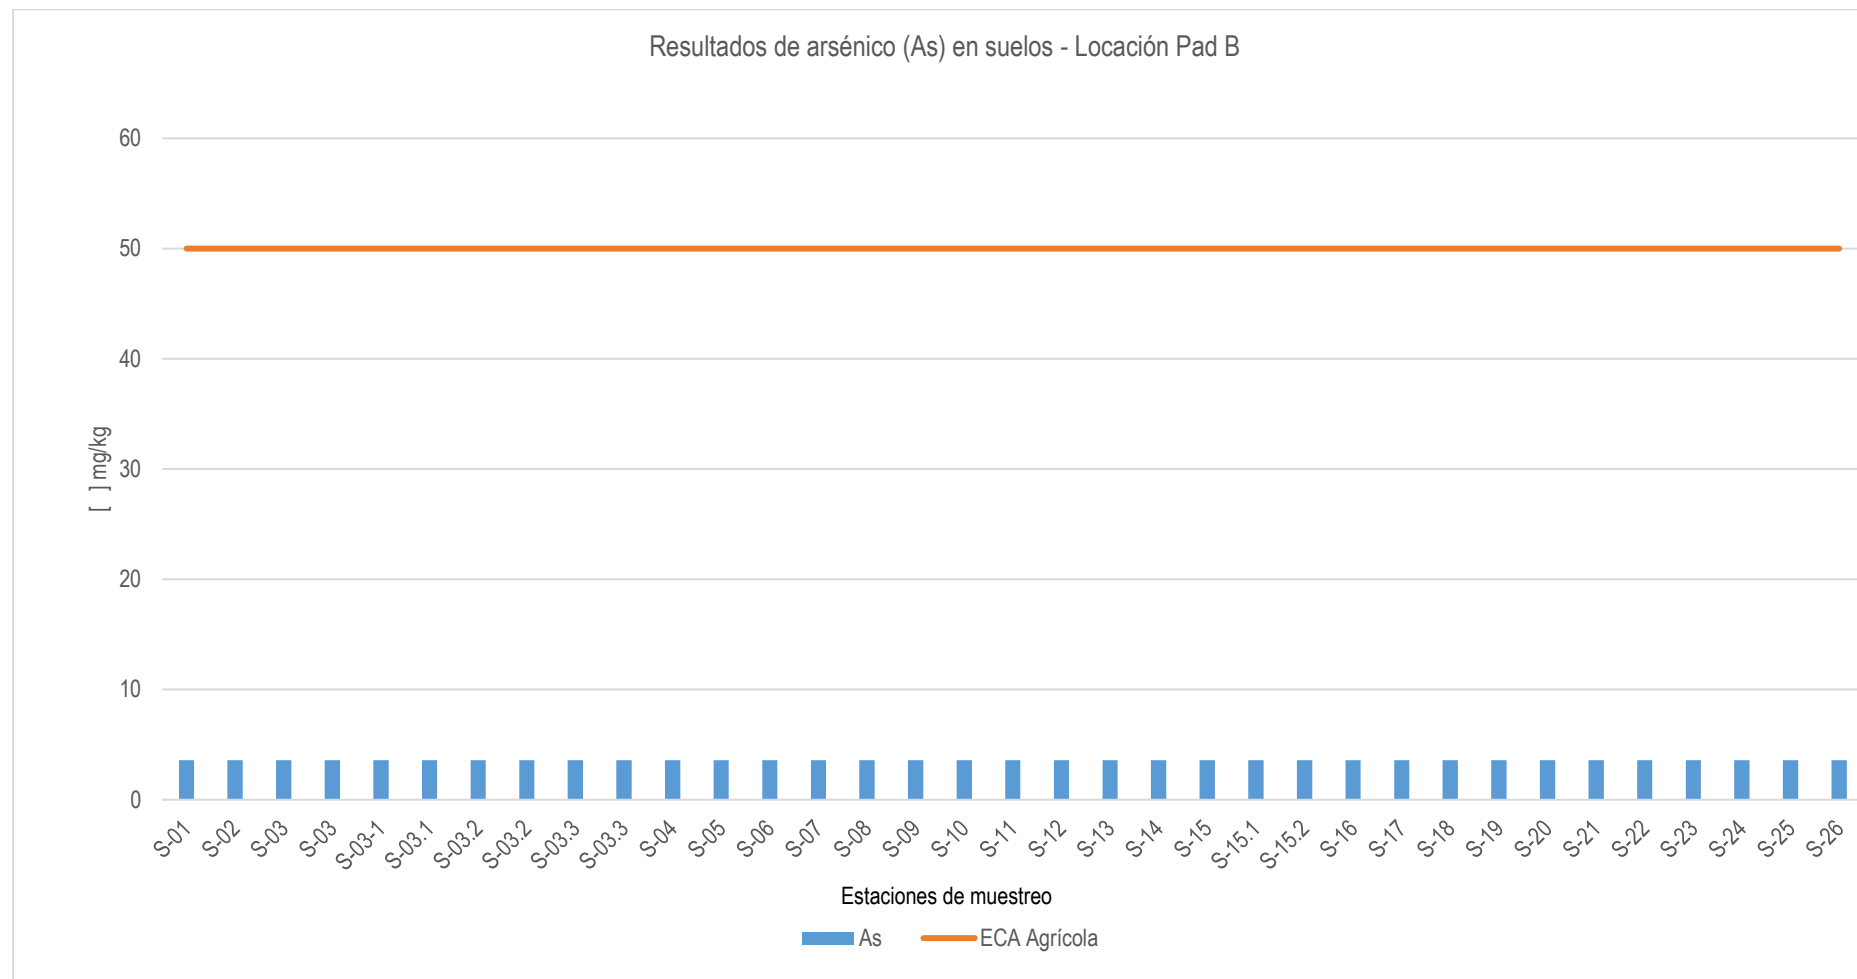
Figura 1-10 Resultados de muestreo de suelo – Concentraciones de arsénico (As)

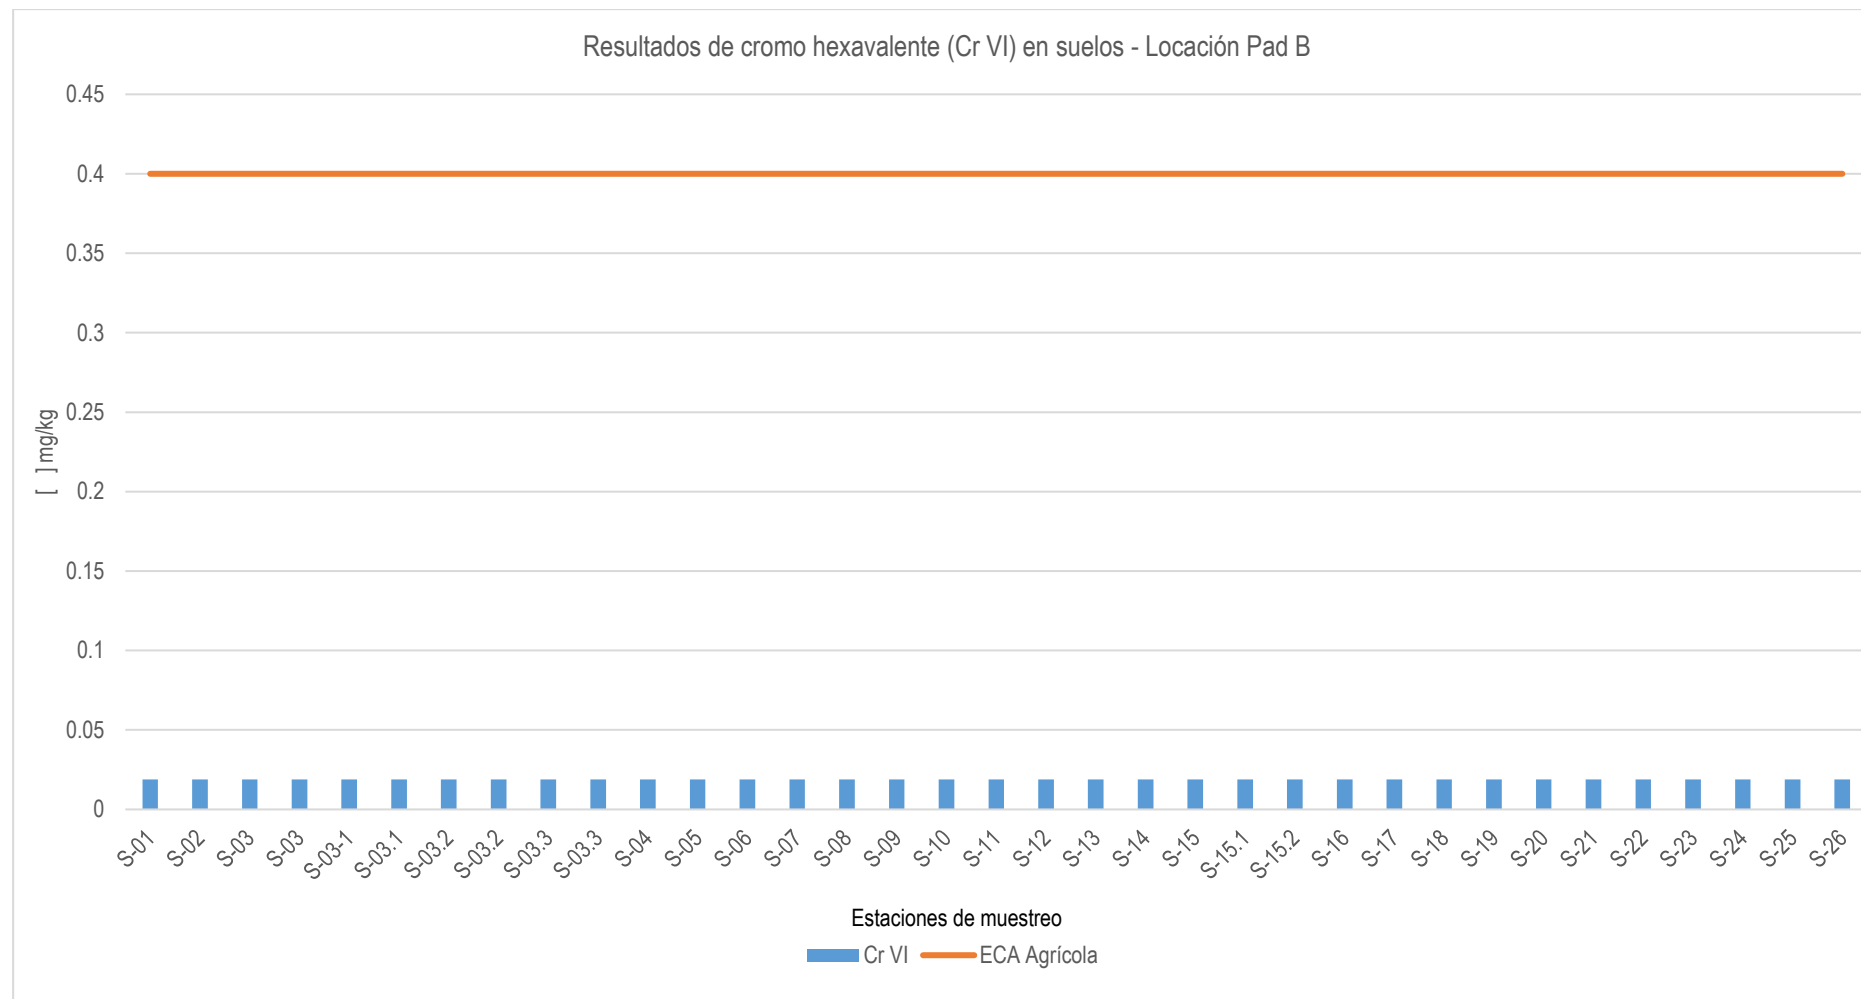
Figura 1-13 Resultados de muestreo de suelo – Concentraciones de cromo hexavalente (Cr VI)

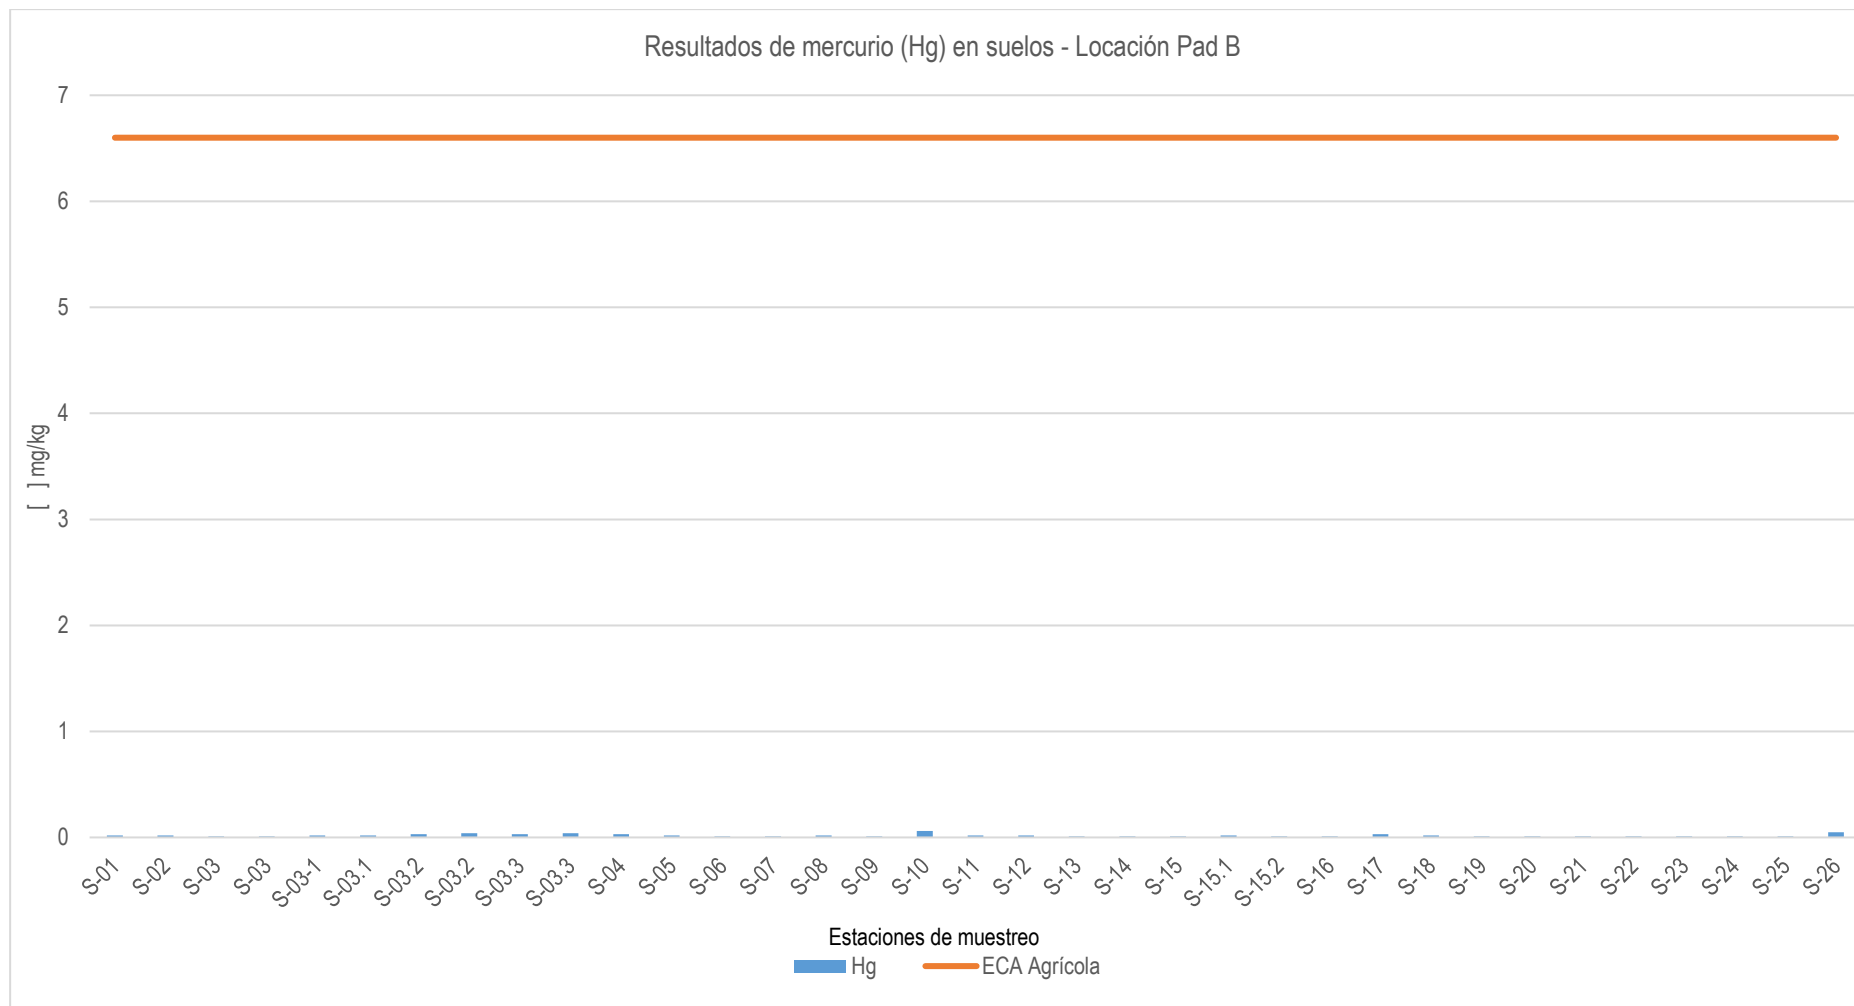
Figura 1-14 Resultados de muestreo de suelo – Concentraciones de mercurio (Hg)

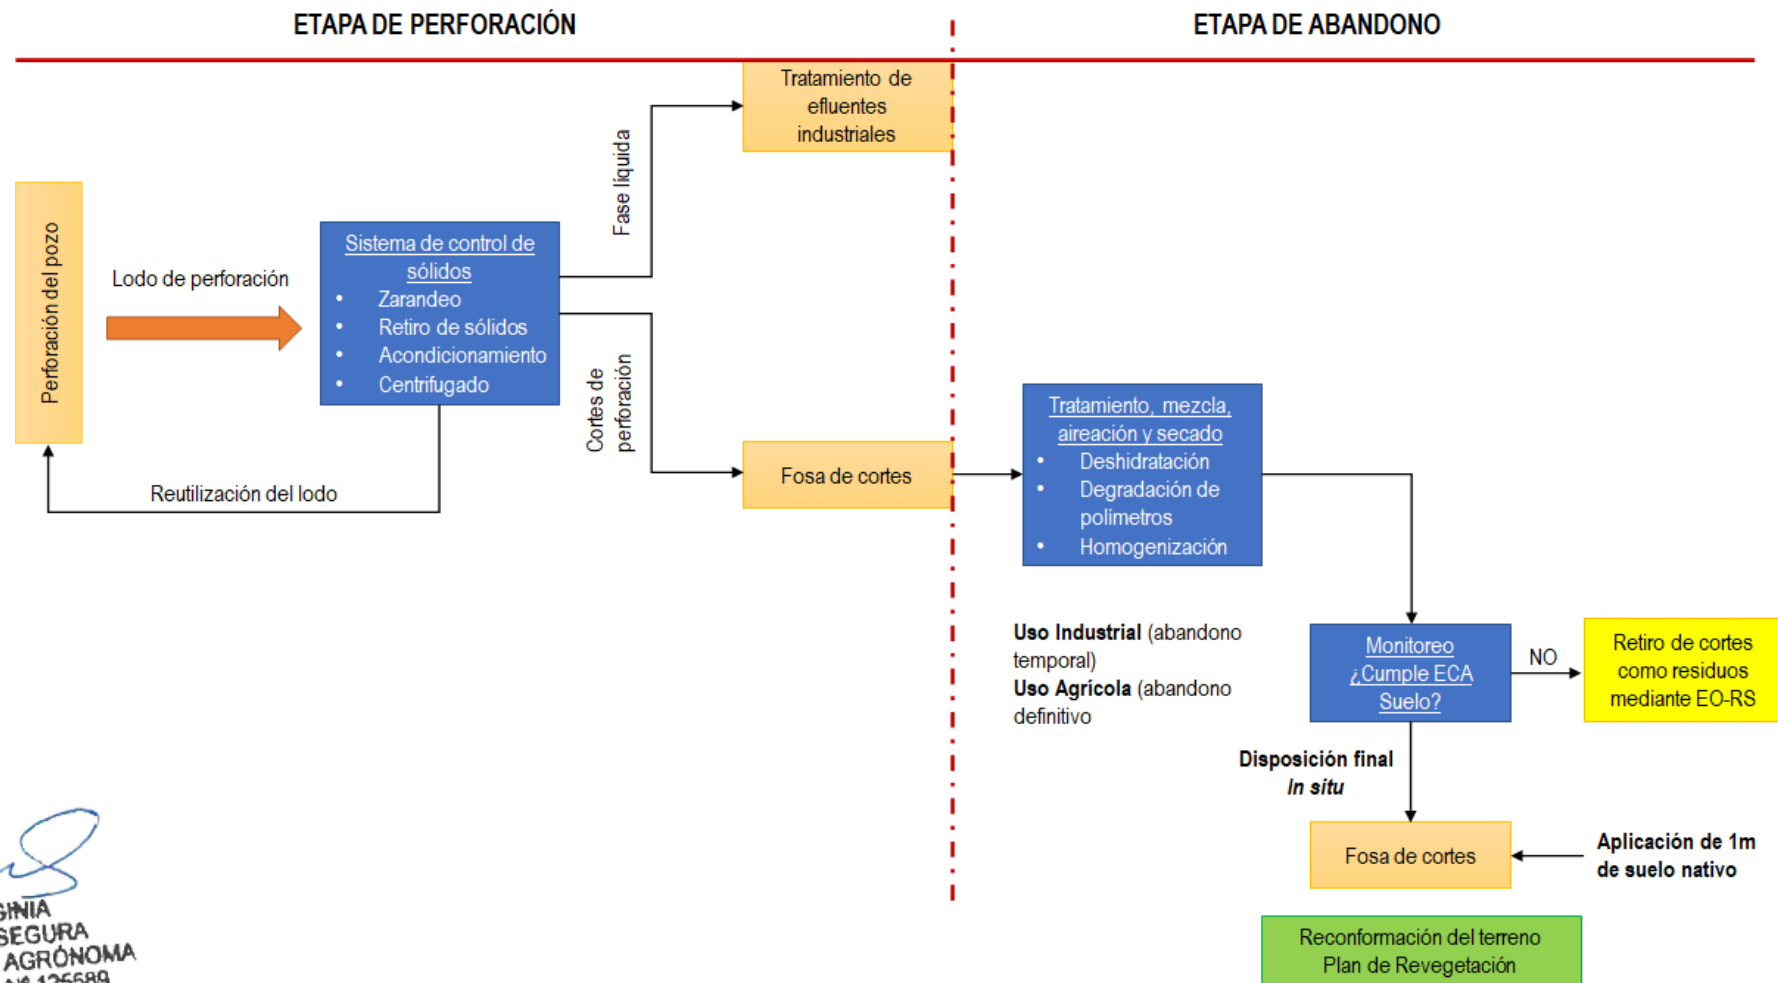
Figura 1.7-1 Diagrama de Flujo del Manejo de Cortes

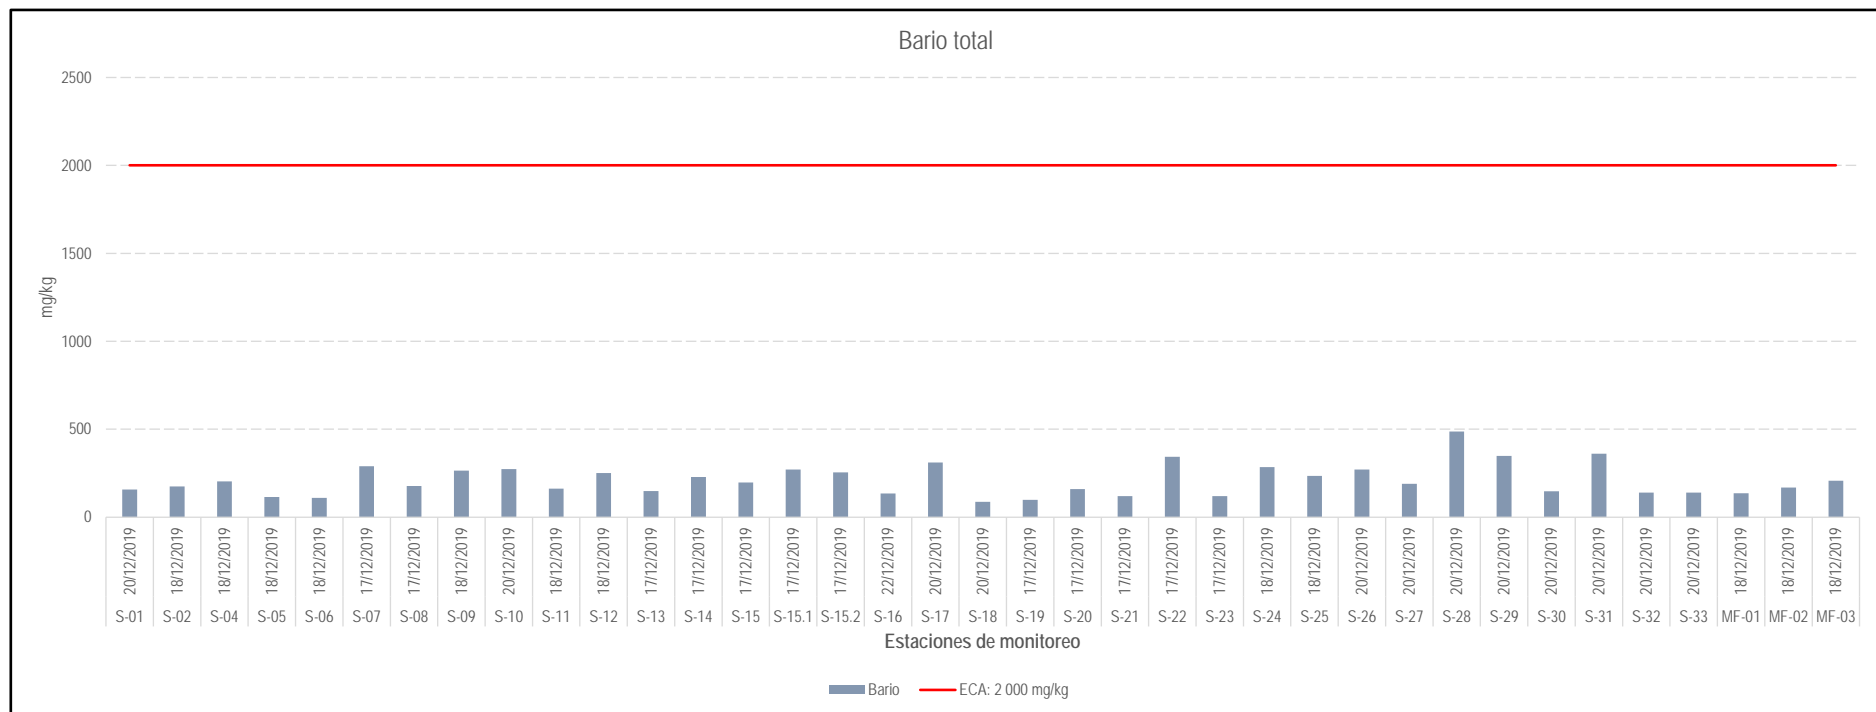
Figura 8.1-1 Resultados de muestreo de suelo – Concentraciones de bario total

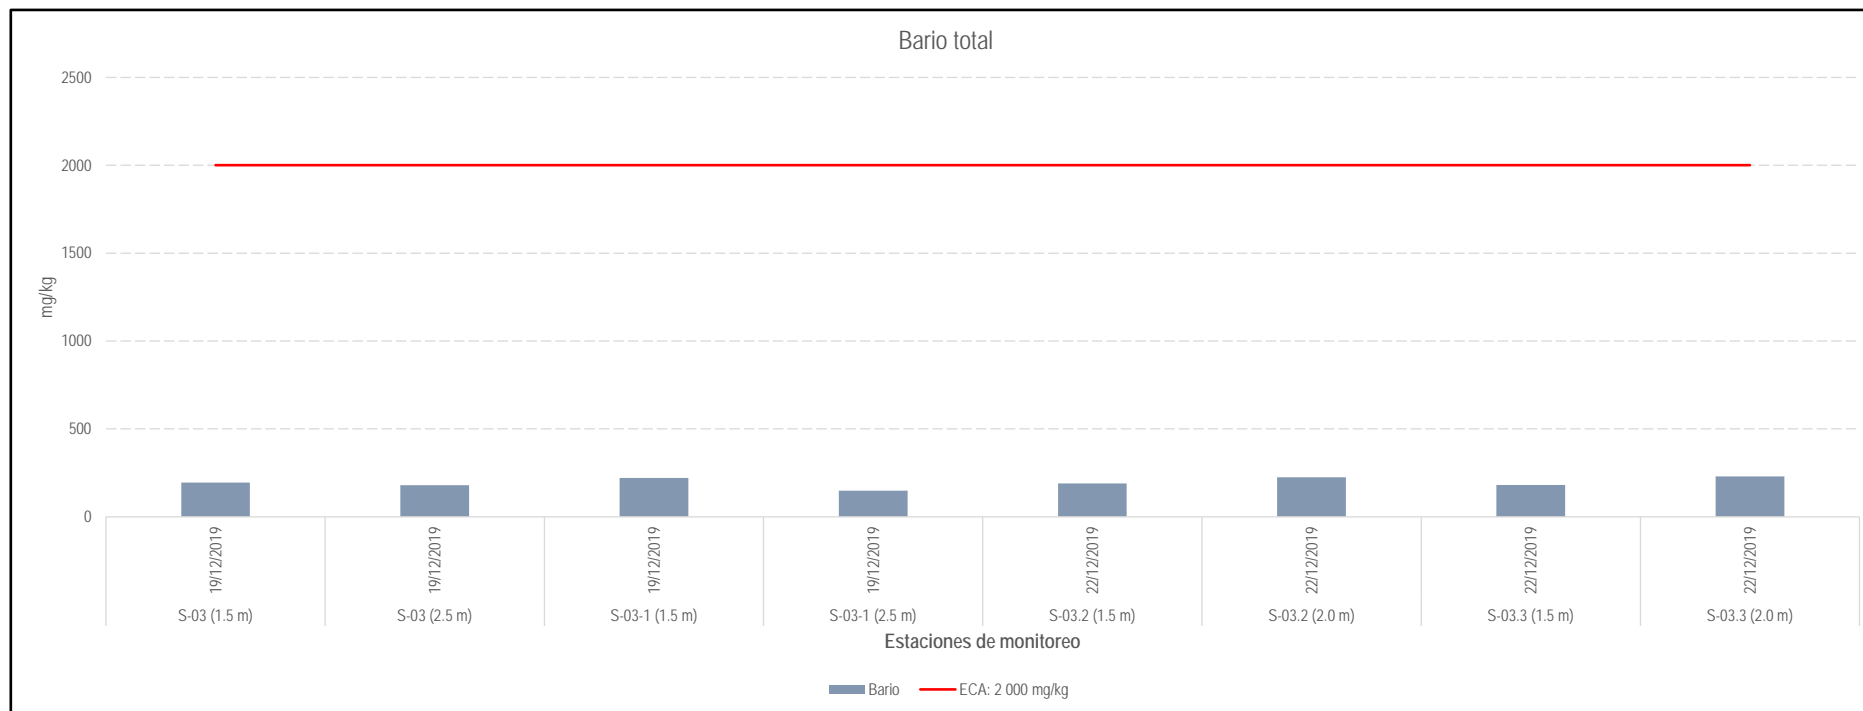
Figura 8.1-2 Resultados de muestreo de suelo en área de disposición final de recortes de perforación tratados – Concentraciones de bario total
