PLAN DE ABANDONO PARCIAL DEL LOTE Z-1: PLATAFORMA CX-13

Anexo 07
Procedimiento de uso de la barrera

3 Proyecto de Mejora Tecnológica mediante el ITS

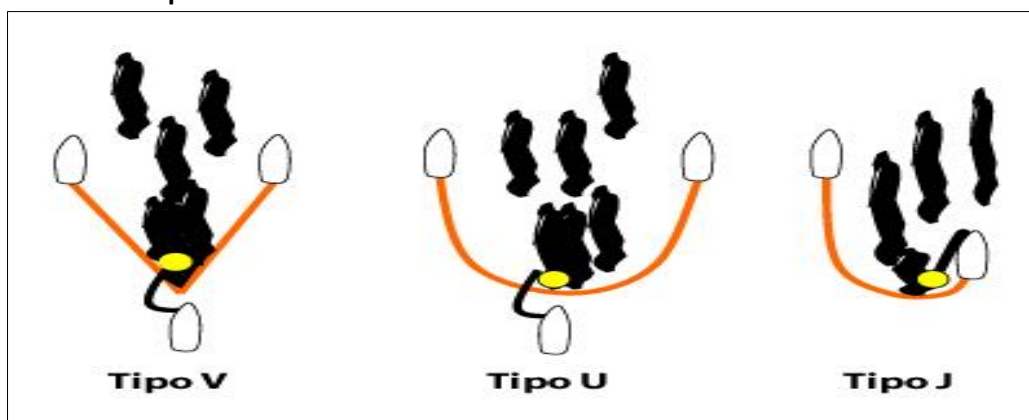
Ilustración 3-1. Tipo de Formas de derrames

Tal como se muestra en la ilustración 3-1, las “barreras de contención” contra derrames; a través de una nave de contingencia de acción rápida, y naves de apoyo considera tres formas clásicas de contención y en su caso control del derrame de hidrocarburos, denominadas:

- Configuración en catenaria (U),
- Configuración en "V",
- Configuración en "J"

Las barreras podrán estar trabajando contra la corriente, o de modo móvil remolcada por dos embarcaciones, una en cada extremo.

Formas básicas de contención con barreras:

- La barrera podrá ser amarrada o remolcada, formando figuras de "J" o de "U".

- La disposición de barreras en forma de "J" se utilizará cuando derivan con el viento o con la corriente y que ésta sea no muy fuerte, sino se procederá a disponerla en forma de "U" para su efectivo atrapamiento.

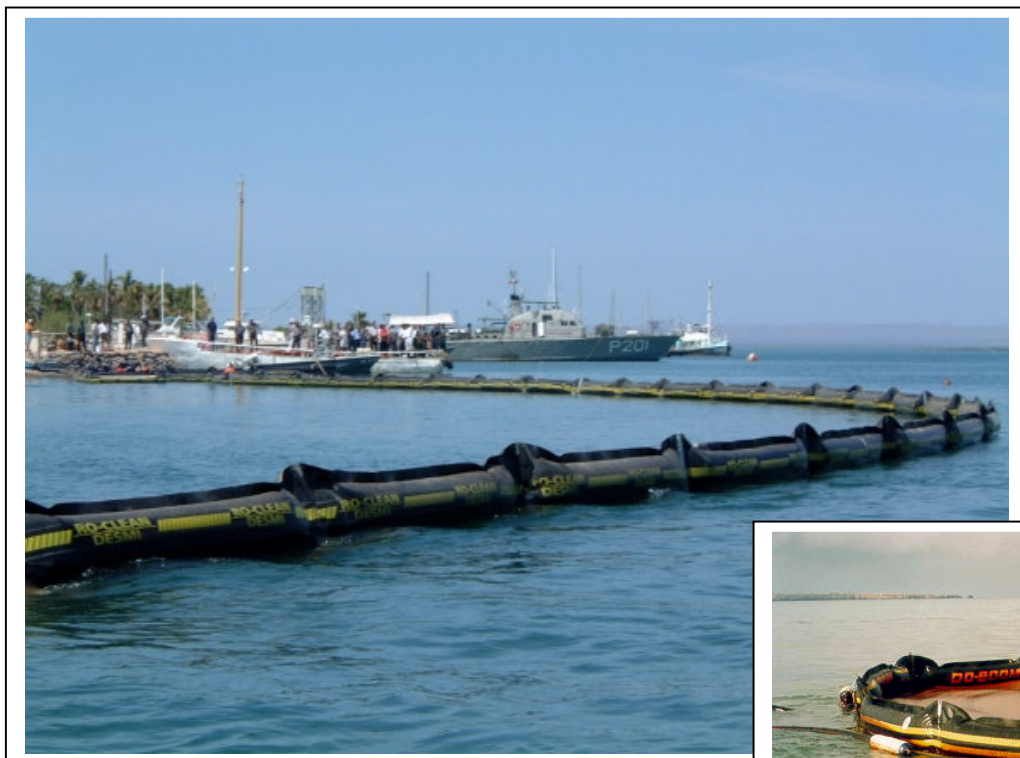
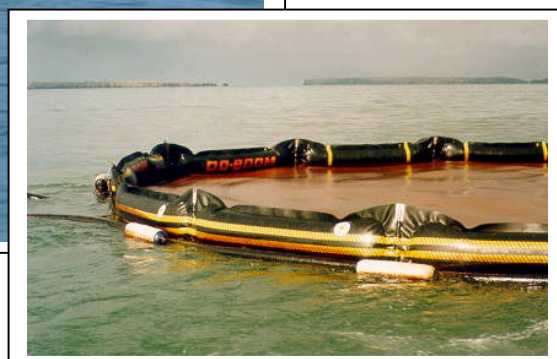
- Una barrera durable, resistente a la abrasión, hidrocarburos y rayos solares.
- Cámaras individuales de aire para confiabilidad y mayor seguridad
- Queda plana cuando está desinflada para fácil limpieza y almacenamiento
- Componentes de acero inoxidable y galvanizado en caliente.
- Franjas de gran visibilidad.
- Disponibles carretes y contenedores.
- Rápido despliegue.

La barrera de contención de hidrocarburos derramados RO-BOOM 1300 ha sido desarrollada especialmente para su uso en la mayoría de puertos, terminales, y áreas costeras. El mínimo volumen de almacenamiento de la RO-BOOM simplifica la logística de almacenamiento, carga y transporte de cantidades significativas de barrera.

La durable construcción de la barrera resistirá repetidos despliegues y ejercicios de entrenamiento. Las conexiones, así como ojales y soportes están hechos de acero inoxidable, AISI 316.

Las cámaras de aire están moldeadas en la barrera - el francobordo total es de aprox. 0.44 m, y la altura total de la barrera inflada es de aprox. 1.10 m.

Las cámaras de aire individuales de flotación poseen válvulas separadas, lo cual significa que en caso no deseado de pinchadura solo una cámara perderá aire, y no perjudicará la integridad total de la barrera.

La barrera de contención de hidrocarburos RO-BOOM 1300 está fabricada de caucho de neopreno de alta resistencia con una capa externa de Hypalon. Esta extraordinaria construcción compuesta como una sola pieza moldeada posee vulcanización cruzada completa de caucho y tejidos reforzados. La construcción es sin costuras, esto le da gran resistencia a la abrasión, resistencia a pelarse y a la fuerza de tensión. La RO-BOOM queda completamente plana cuando se la desinfla permitiendo una fácil limpieza y almacenamiento. Cámaras de aire individuales le proveen de gran integridad. La RO-BOOM está equipada con montajes de acero inoxidable y una cadena de lastre y tensión galvanizada en caliente. Posee varillas internas de fibra de vidrio aseguradas con soportes de acero inoxidable. Estas varillas aseguran un óptimo perfil del faldón y de la barrera cuando se la remolca. Conectores rápidos ASTM están incorporados como estándar.

Altura total, desinflada:	1.30 m / 51"
Longitudes estándar de sección:	25, 50, 100, 200, 250 m / 82, 164, 328, 656, 820 pies
Francobordo Operacional:	0.44 m / 17"
Faldón o calado Operacional:	0.66 m / 26"
Peso Operacional (incluida cadena):	8.0 kg/m / 5.4 lbs/pie
Cámaras de flotación:	Largo 3.0 m / 118"

Color estándar:	Negro con franjas amarillas de gran visibilidad
Resistencia a la Tensión:	250 N/mm / 1,425 lbs/pulg (de la pared de la barrera)
Carga de ruptura de la cadena:	90 kN
Rango de temperatura operacional:	-30 °C a +60 °C
Rango de Temp. almacenamiento:	-60 °C a +70 °C

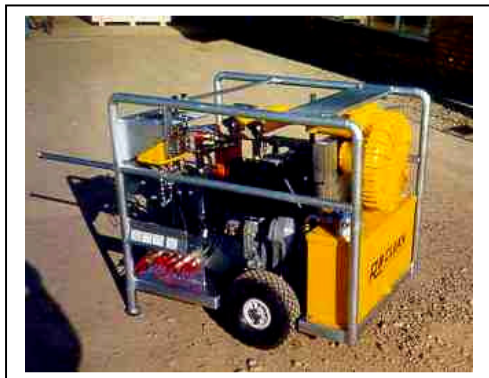
Fuente de poder multipropósito con inflador incorporado.

El despliegue es muy rápido gracias a nuestro inflador de alta capacidad.
