Asunto : Información Complementaria al Levantamiento de observaciones formuladas por la  
Autoridad Nacional del Agua - ANA al "*Plan de Abandono Parcial del Dieseducto  
Malvinas – San Martín 3, Lote 88*"

## Plan de Abandono Parcial del Dieselducto Malvinas – San Martín 3, Lote 88

Información complementaria a las  
respuestas de las Observaciones ANA

## Capítulo 3: Descripción del Plan de Abandono Parcial

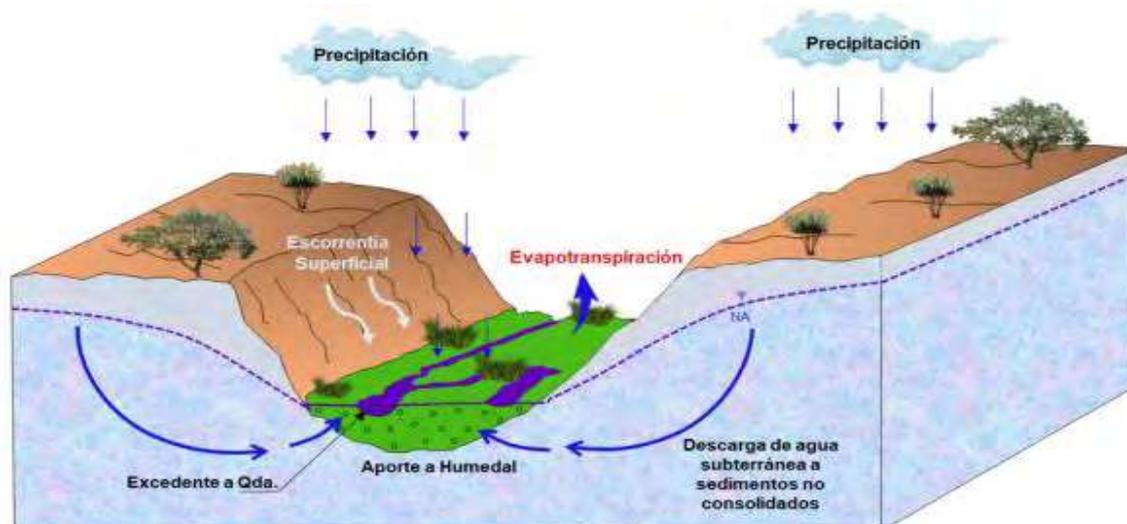
**Figura 1. Modelo hidrogeológico y sistema de interacción de las aguas subterráneas y las quebradas inventariadas (González de Vallejo et al, 2002)<sup>1</sup>.**

quebradas se comportan como receptoras de aguas superficiales provenientes de la escorrentía superficial y aguas subterráneas provenientes de las infiltraciones presentes en los materiales no consolidados encontrados en la zona, las cuales presentan potencias entre 5 m a 15 m.

Considerando lo mencionado y la fisiografía del sector, se evidencia que las fuentes de agua superficiales (quebradas), están conectados a aguas subterráneas de forma local, por lo que las manifestaciones de las aguas subterráneas mantendrán las mismas en direcciones de flujo que los cuerpos de agua superficial, tal como se puede observar en el **Anexo M: Mapa fisiográfico local** donde se muestran las direcciones de flujo de los cuerpos de agua principales.

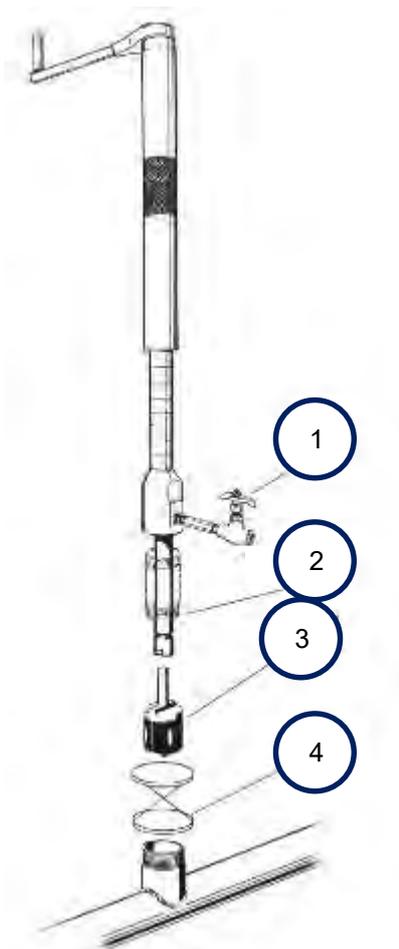
**Fig 1.- Instalación típica de equipo cold tap**

1. Válvula de purga
2. Niple adaptador
3. Broca
4. Válvula

Una vez habilitadas las zanjas, se procederá a la verificación del estado de la tubería, mediante una inspección visual en la cual se verificarán posibles daños al revestimiento y/o a la tubería misma

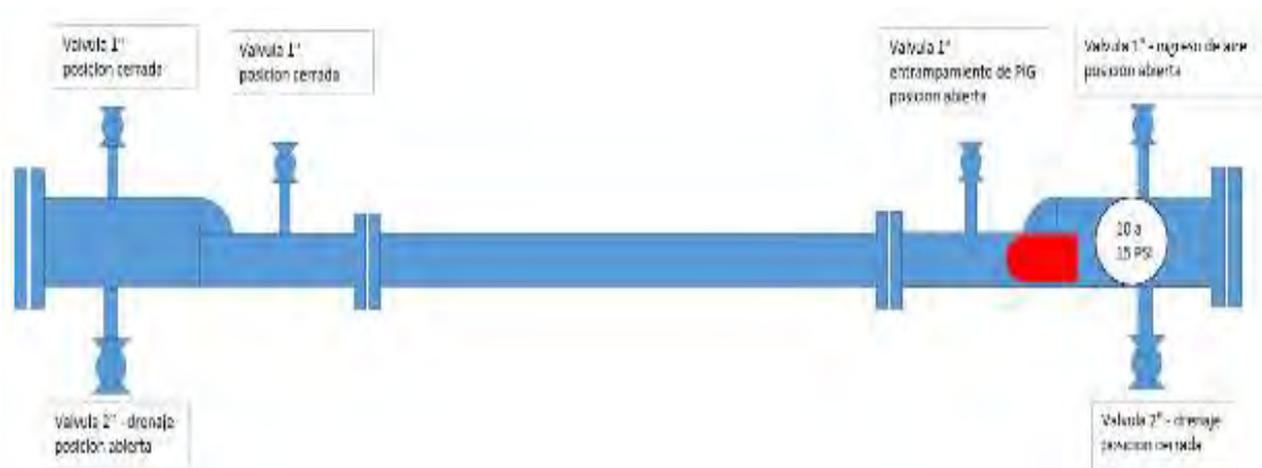
Fig. 2 a – Posición de válvulas durante proceso de

- La posición de las válvulas de los cabezales, para la etapa de entrapamiento del PIG debe ser como se indica en la figura 2 a, la válvula de ingreso de aire la válvula de purga de 1" en el lado de lanzamiento y la válvula de drenaje de 2" en el punto de recepción deberán estar en posición abierta, mientras el PIG se posiciona al interior de la tubería, las demás válvulas permanecerán cerradas, la presión en esta etapa, no excederá los 15 psi.

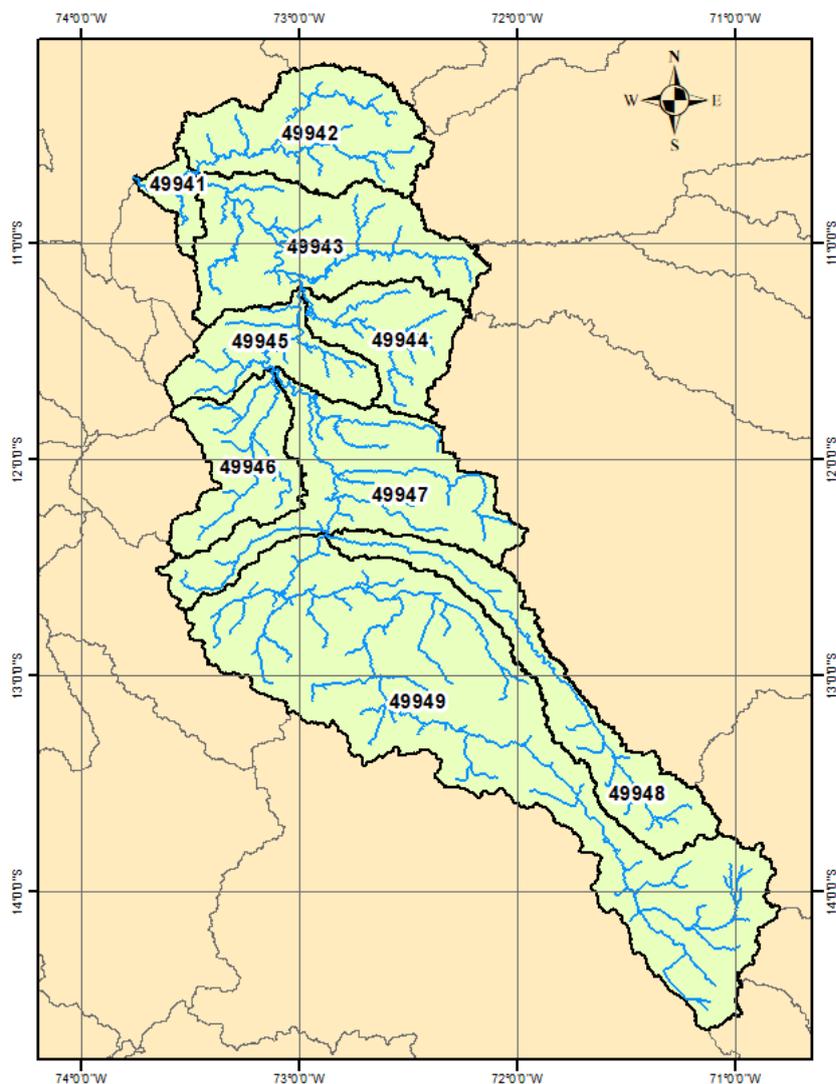
Figura 5. Subdivisión de la Unidad Hidrográfica 4994 por el método Pfafstetter

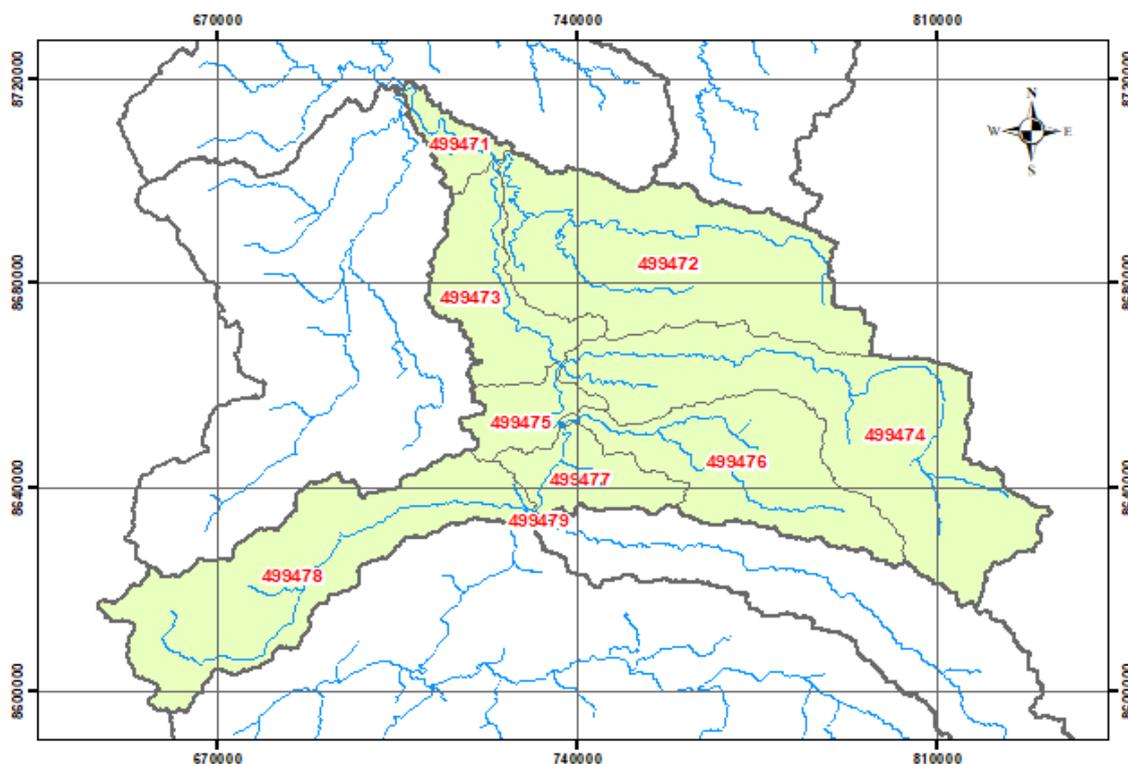
Figura 6. Subdivisión de la Unidad Hidrográfica 49947 por el método Pfafstetter

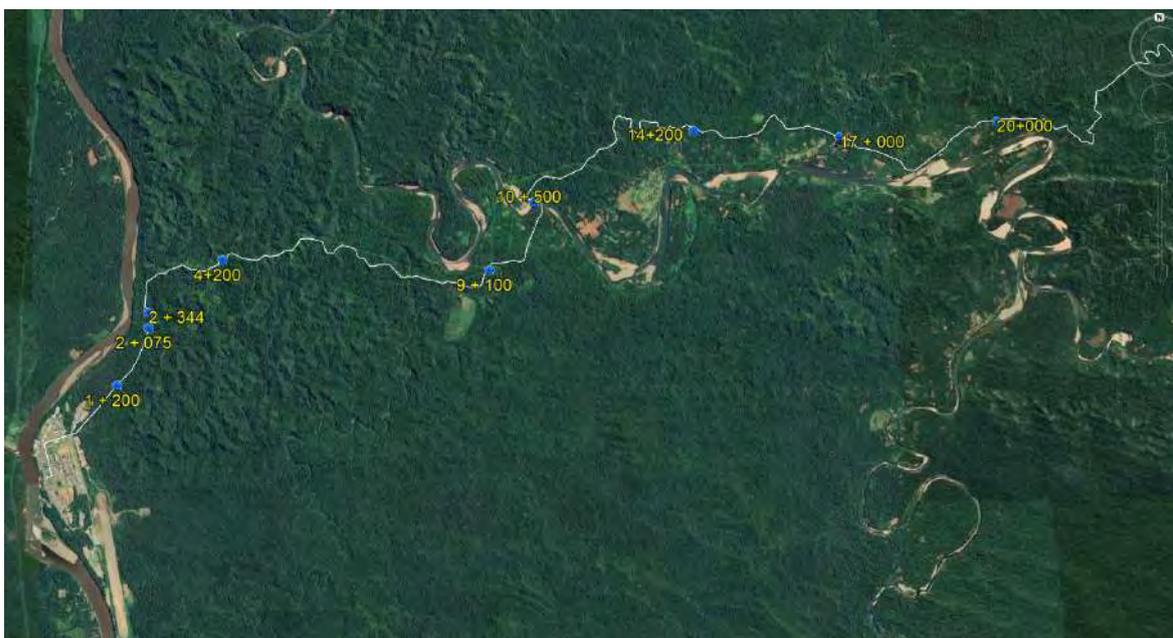
Figura 9. Vista satelital del trazo del diéselducto (línea blanca) y ubicación del cruce con fuentes naturales de agua superficial

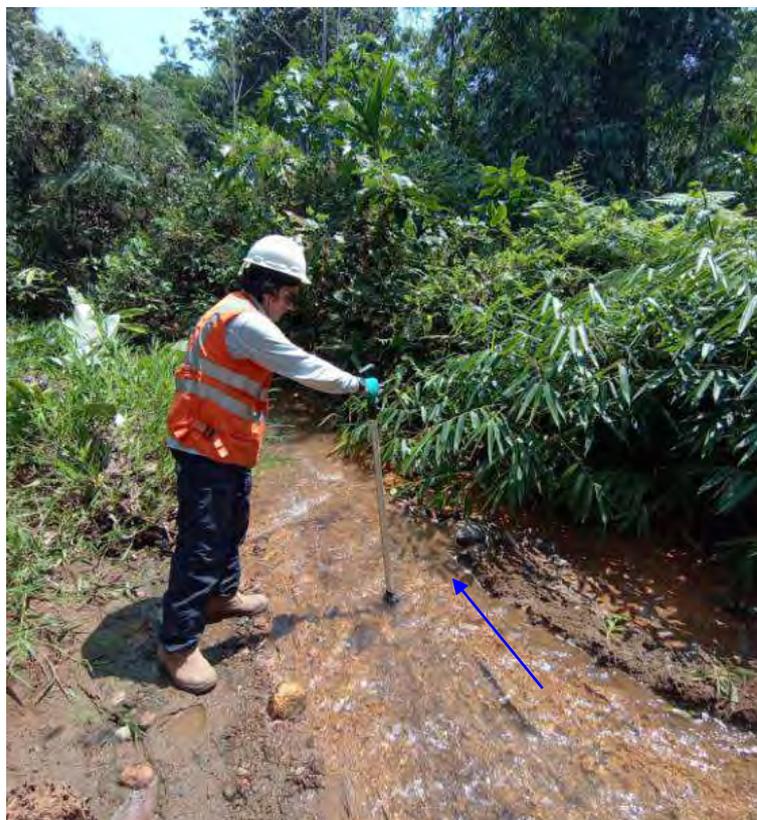
Figura 12. Quebrada N° 01. Aforo del caudal por método del correntómetro

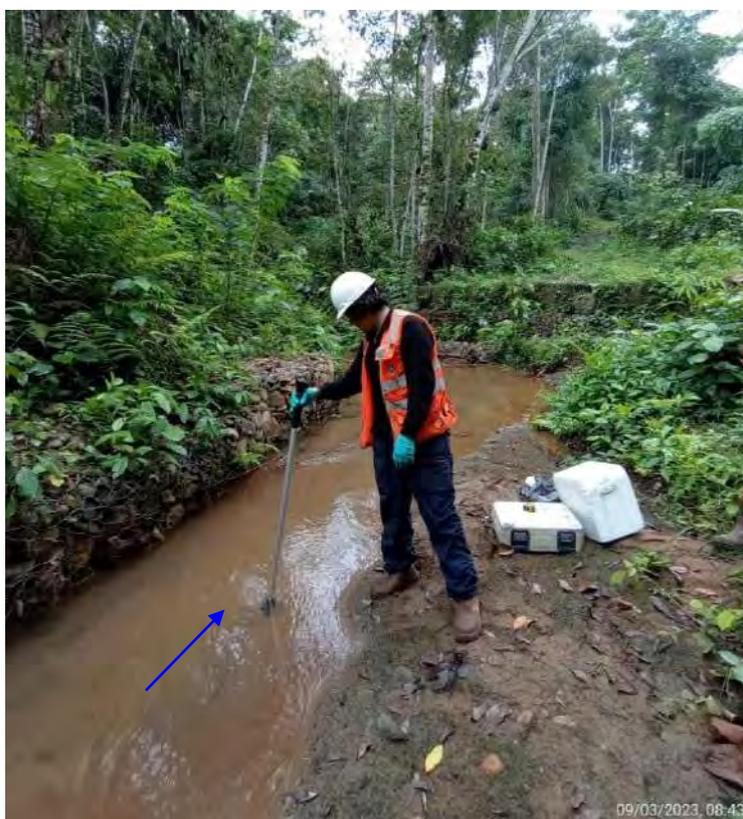
Figura 16. Quebrada N° 02. Aforo del caudal por método del correntómetro

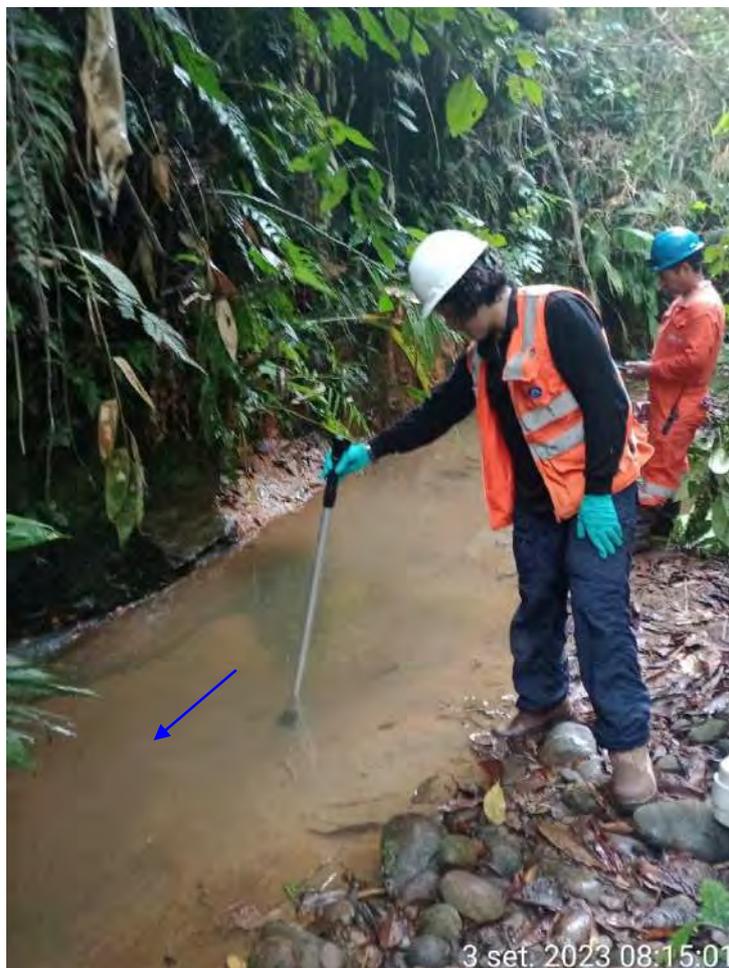
Figura 20. Quebrada N° 03. Aforo del caudal por método del correntómetro

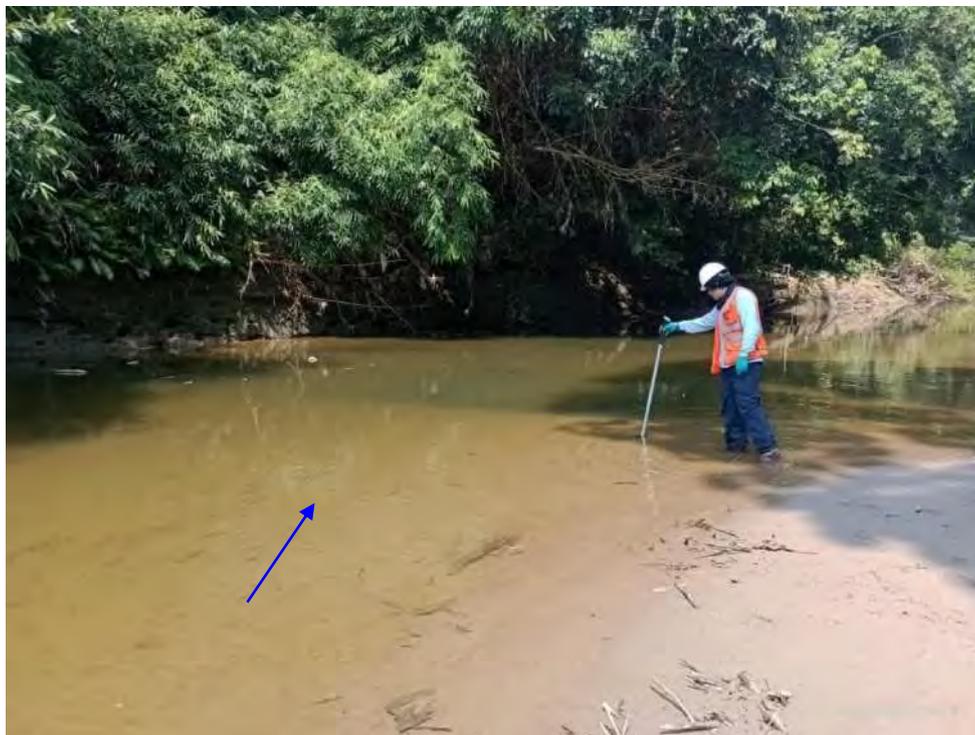
Figura 28. Quebrada N° 05 Porocari. Aforo del caudal por método del correntómetro

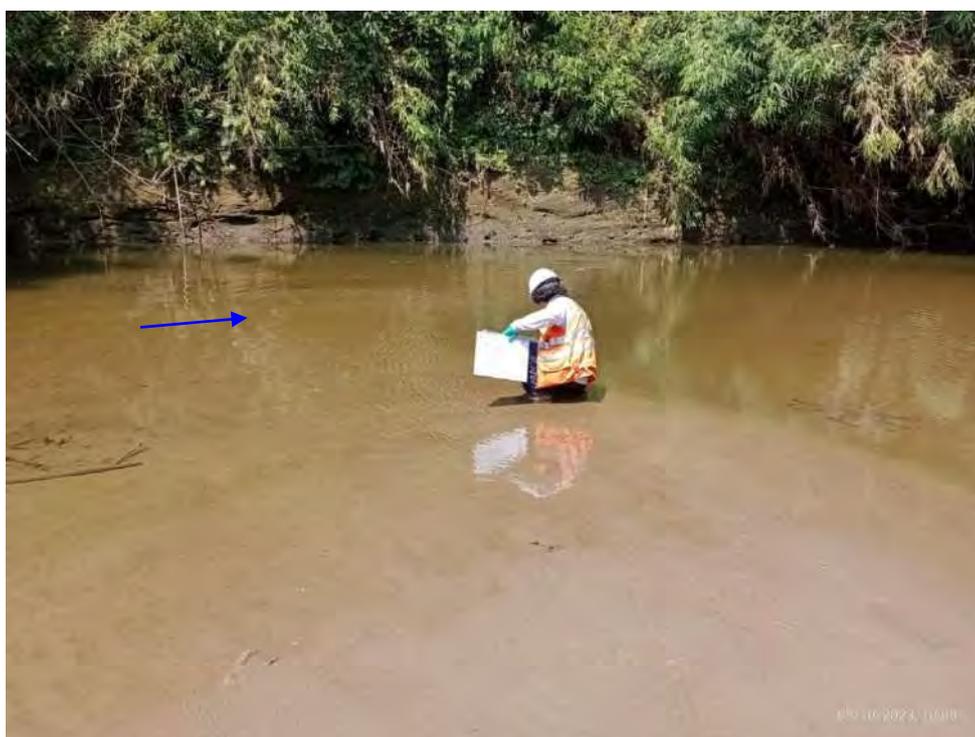
Figura 29. Quebrada N° 05 Porocari. Toma de muestra para evaluación de la calidad de agua

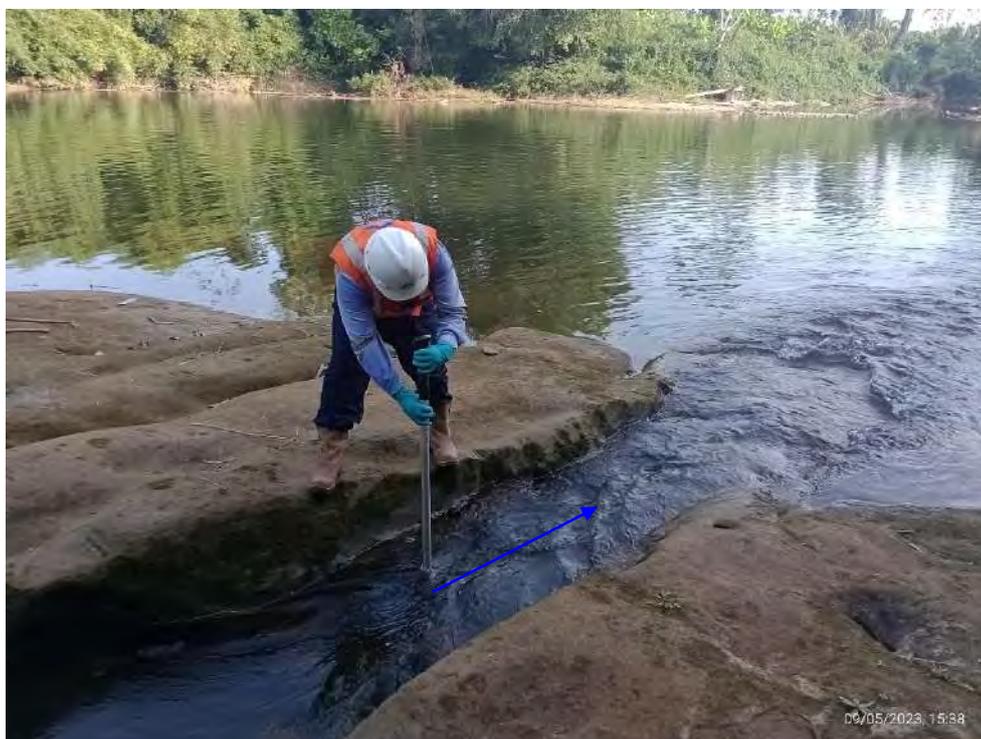
Figura 39. Quebrada N° 08. Aforo del caudal por método del correntómetro

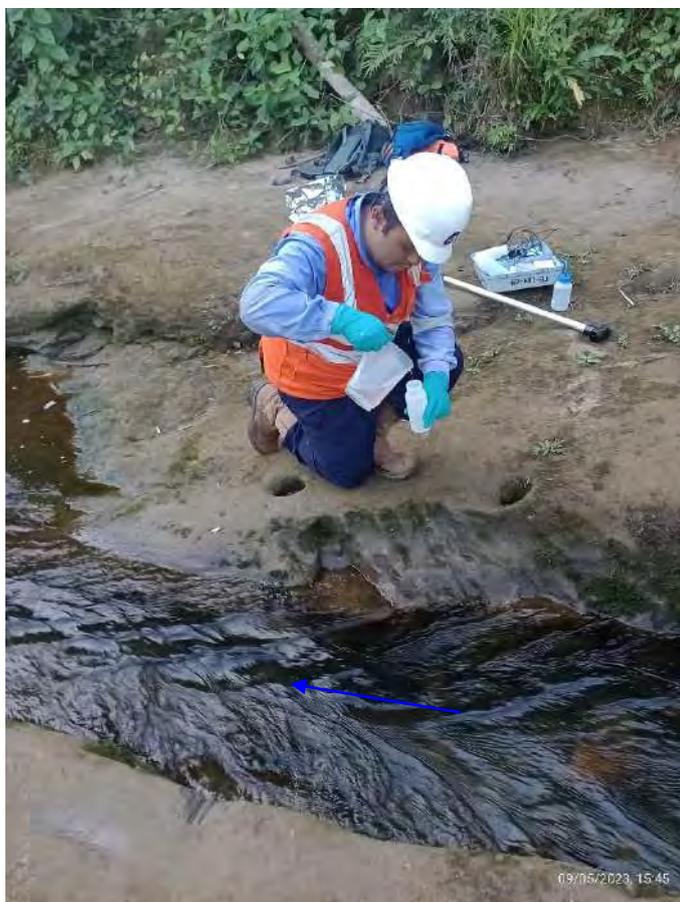
Figura 40. Quebrada N° 08. Toma de muestra para evaluación de la calidad de agua

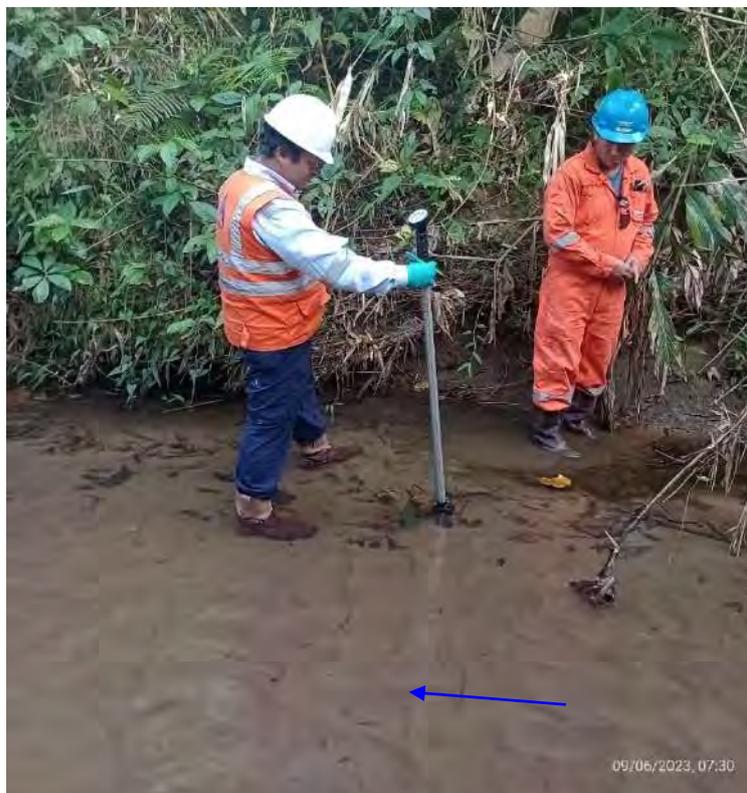
Figura 43. Quebrada N° 09. Aforo del caudal por método del correntómetro

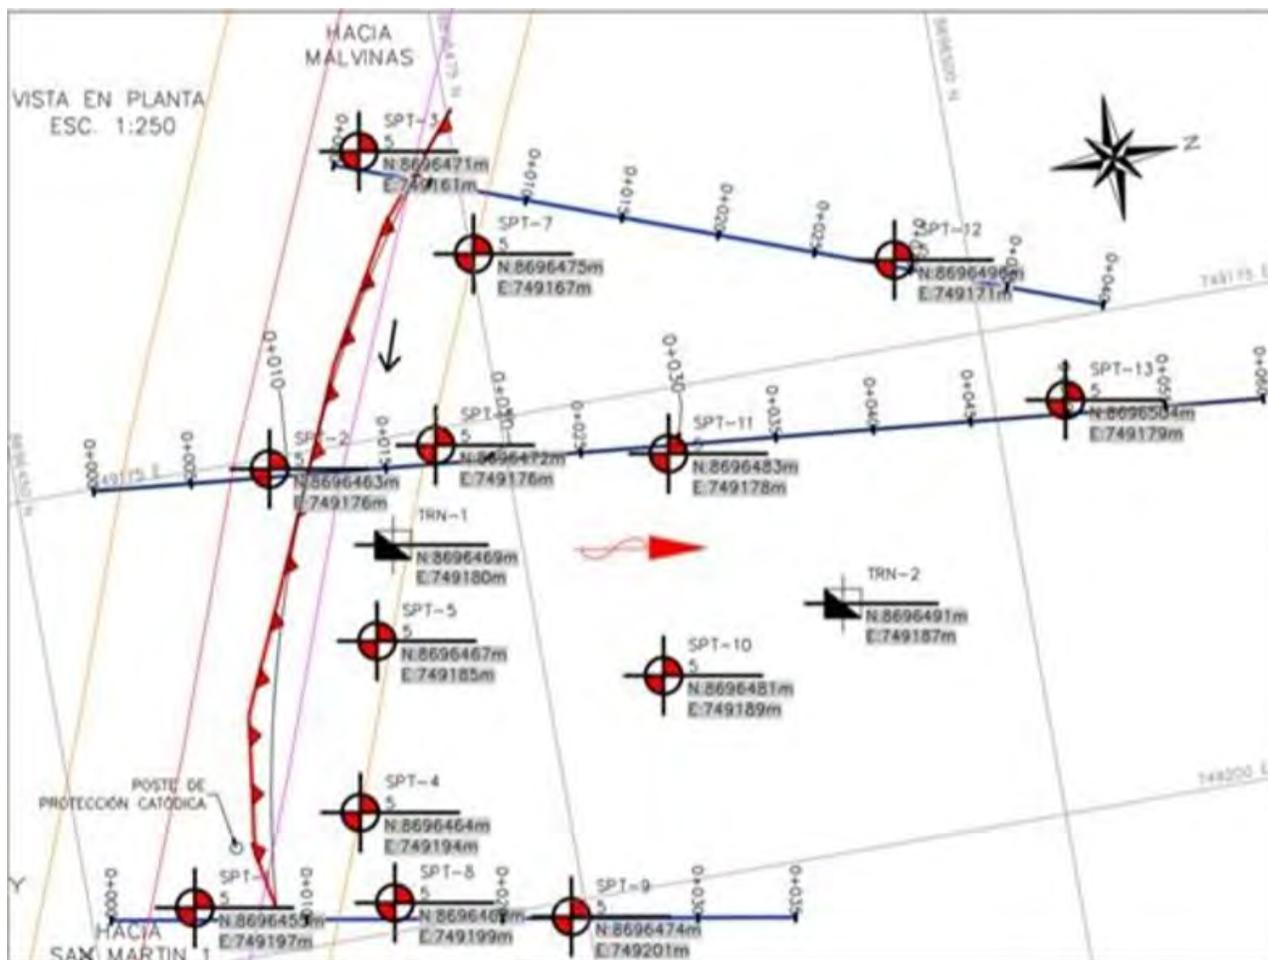
Figura 1: Ubicación exploración manual en PK7+900.

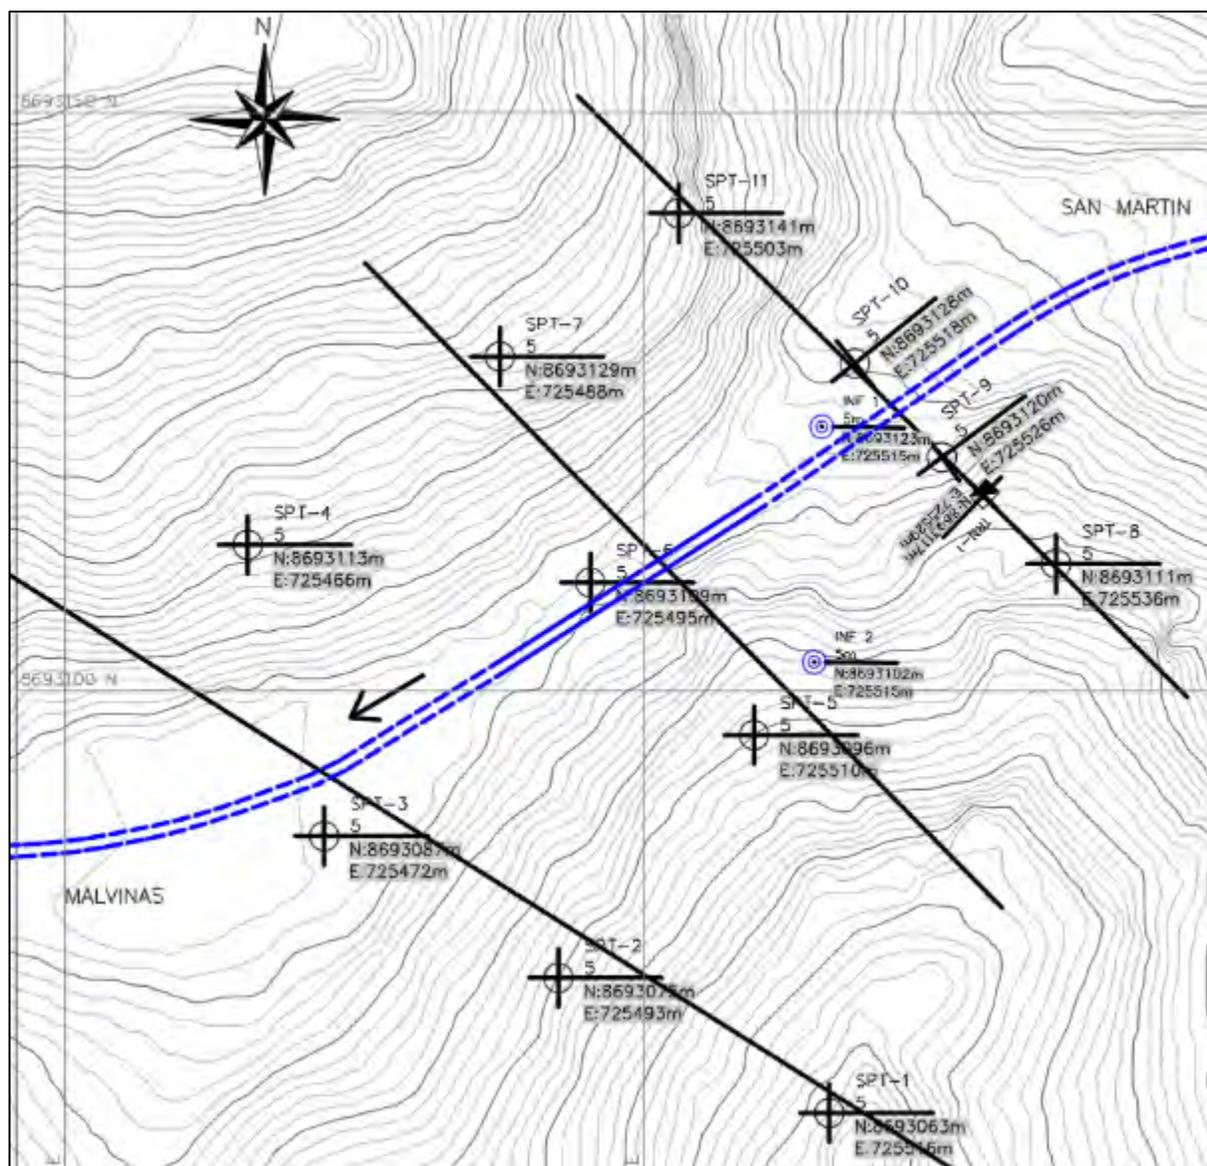
**Figura 1:** Ubicación exploración manual en PK 3+300 DDV San Martin 1 -Malvinas.

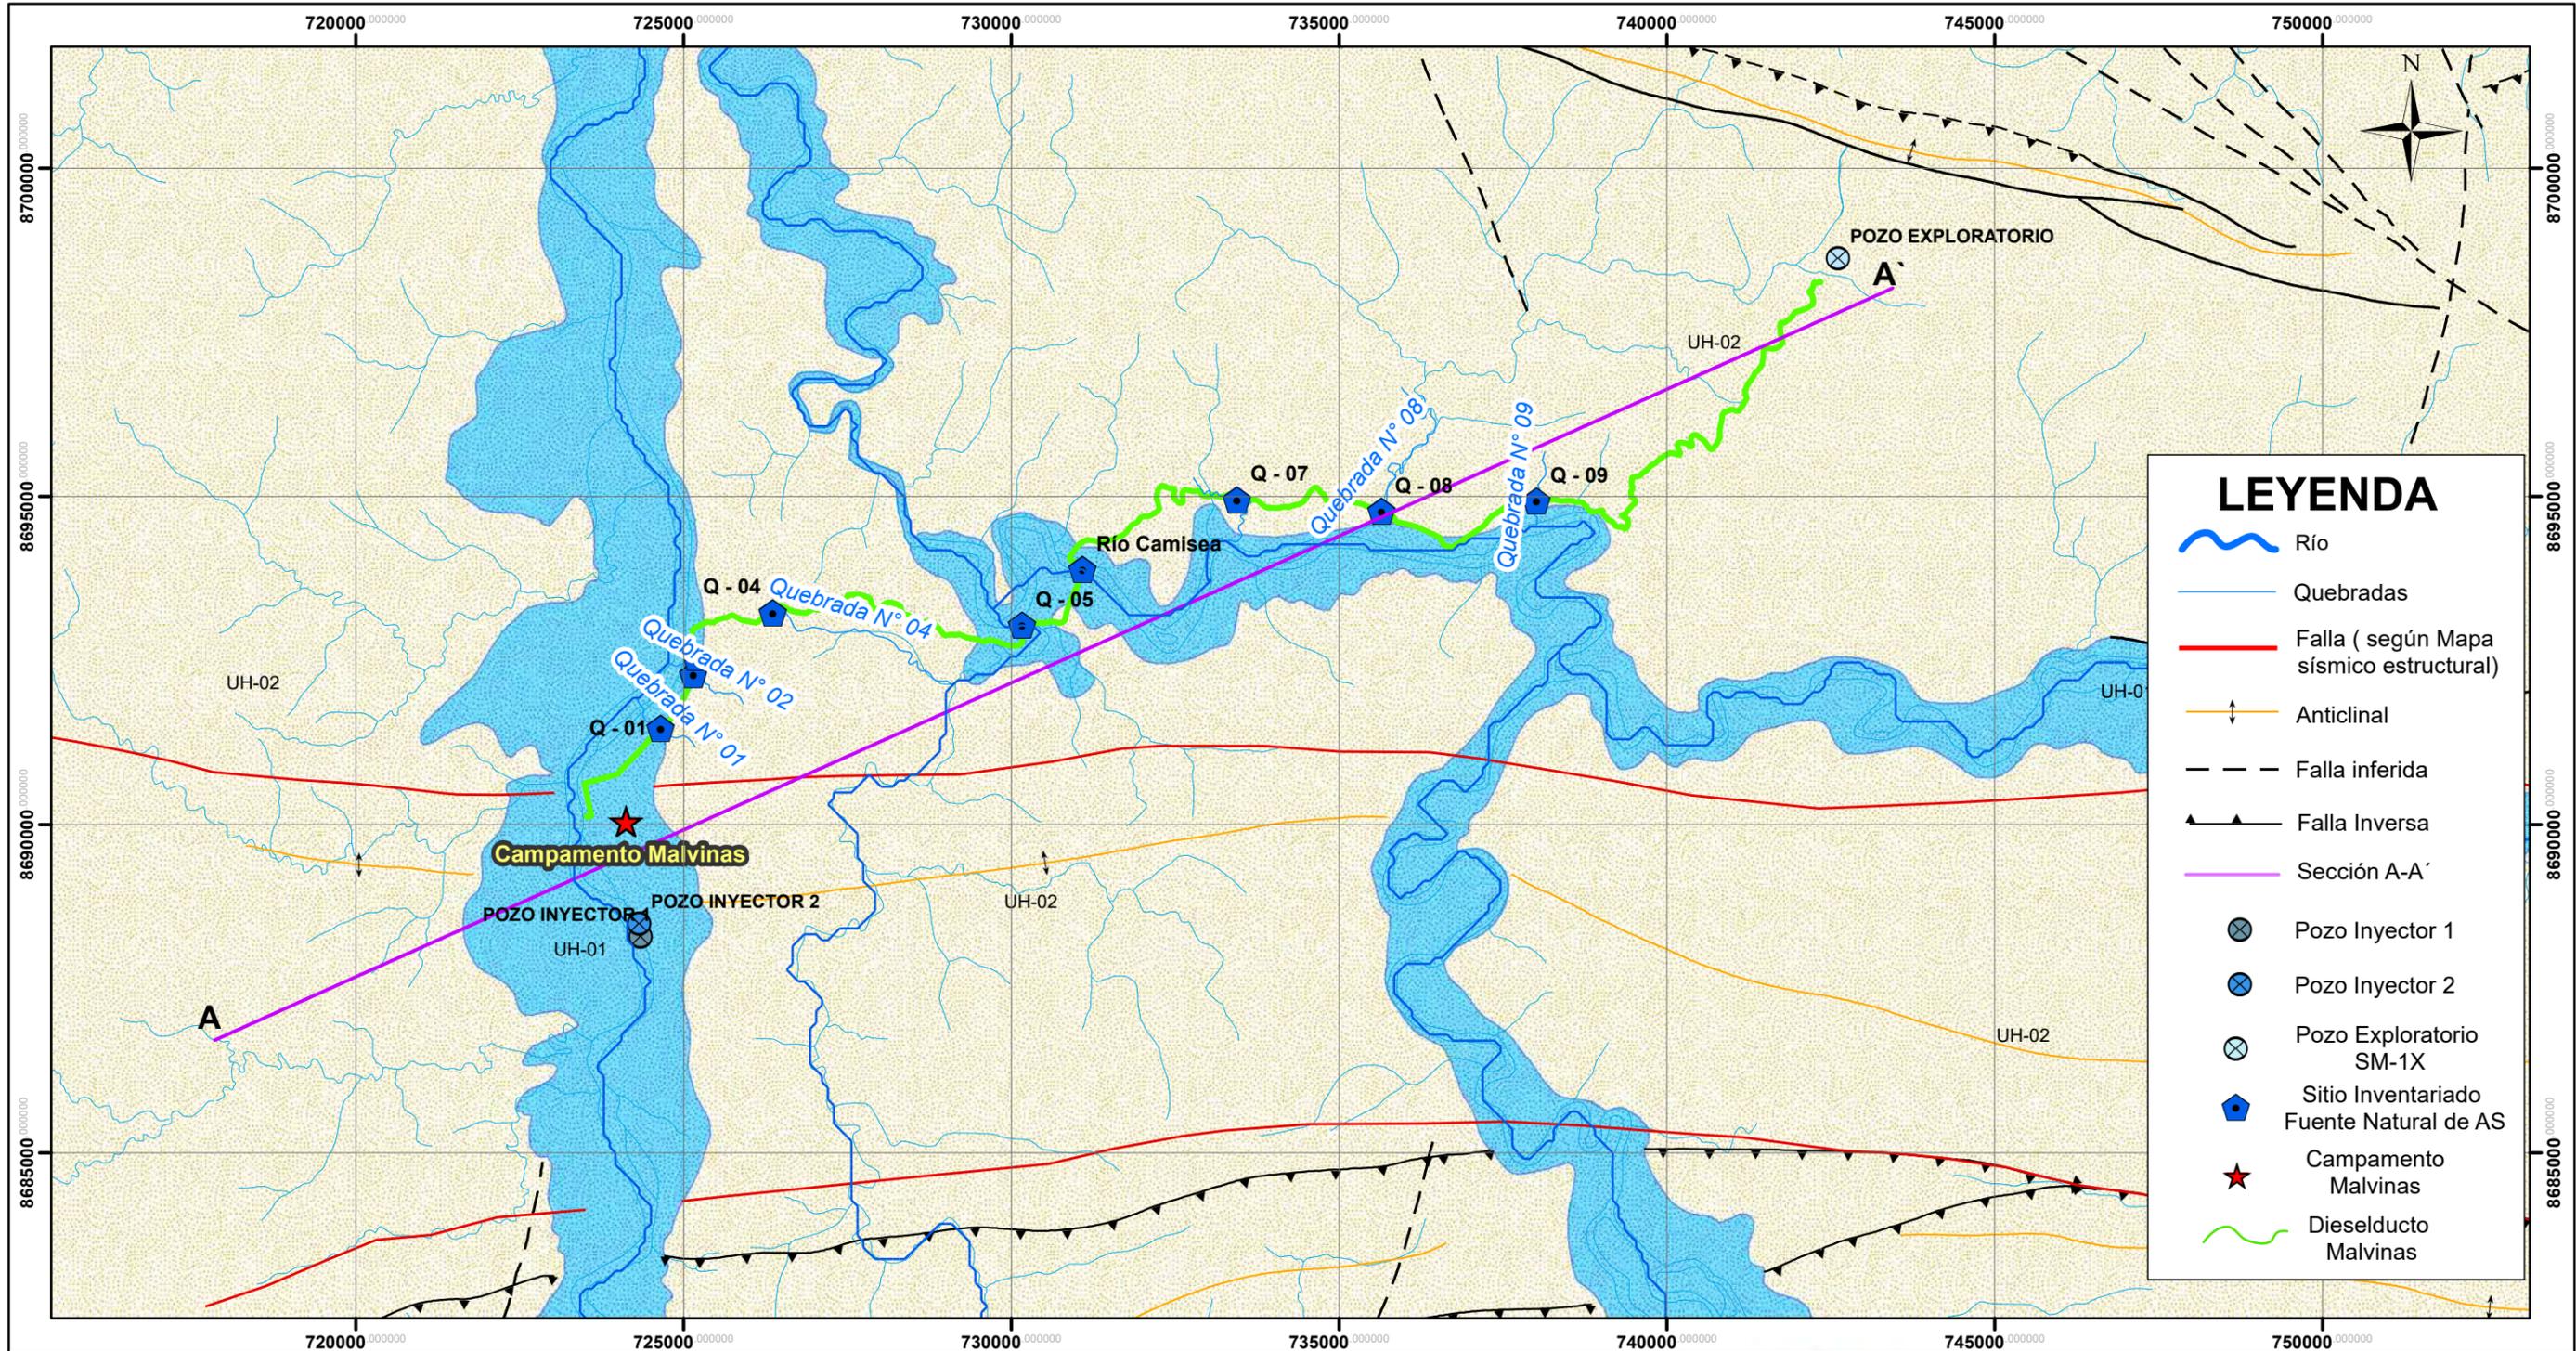
**ANEXO R: MAPA HIDROGEOLÓGICO LOCAL**

SIMBOLOGIA	Unidad Hidrogeológica UH	Descripción	Unidades Geológicas
<b>1: No Consolidados</b>			
	UH-01	Conformada por sedimentos no consolidados saturados, depósitos cuaternarios de origen fluvial, aluvial y con buenas condiciones para ser acuíferos libres.	Depósito Aluvial Depósito Aluvial-Fluvial Depósito Fluvial
<b>2: Formaciones de roca Presentes</b>			
	UH-02	Conformado por las formaciones Chambira, Chonta, Vivian, Yaguarango y el grupo Ipururo; cuentan con intercalaciones de limolitas, arcillas y arenas consolidadas así como la presencia de materiales finos.	Fm. Chambira Fm. Chonta Fm. Yahuarango Grupo Ipururo Fm. Vivian
