Asunto : Opinión técnica sobre el Plan dirigido a la Remediación - Estación Morona.

INF TEC N° D000353-2023-MIDAGRI-SERFOR-DGGSPFFS-GA

- 2.1.1. El "Plan dirigido a la Remediación - Estación Morona" (PDR) ha sido formulado de acuerdo con el D.S. N° 012-2017-MINAM "Aprueban Criterios para la Gestión de Sitios Contaminados"; y ha sido presentado por Petróleos del Perú S.A. – Petroperú. El PDR contempla la evaluación, selección y desarrollo a nivel conceptual de las alternativas de remediación más viables de acuerdo con los escenarios de contaminación en aquellas áreas de la estación Morona que presentan afectación, así como con los riesgos asociados a cada una de estas.

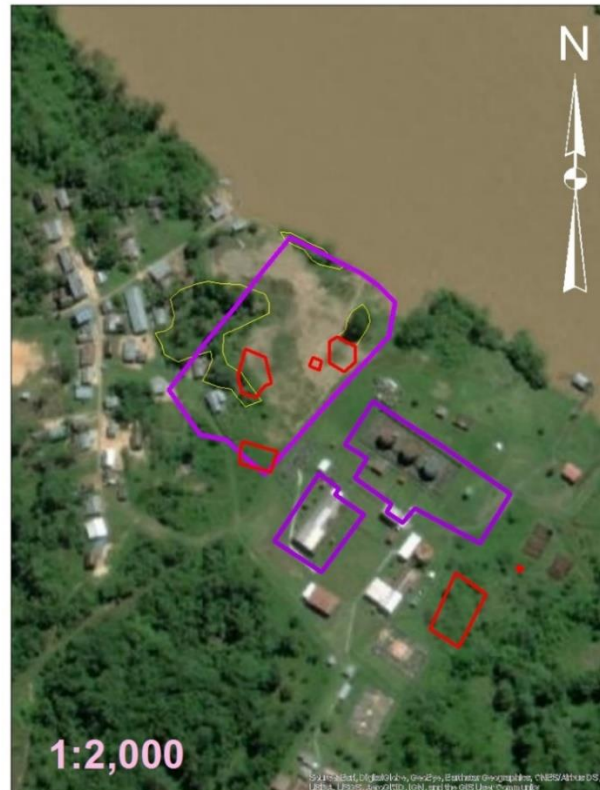
Al respecto se advierte que tales áreas de excavación y tratamiento se superponen sobre áreas con presencia de vegetación. Incluso se advierte valores altos de NDVI o intensidad de verdor de vegetación en las áreas a aplicar dicho tratamiento (según se evidencia a partir de NDVI de la imagen Sentinel 2 de 17/02/2023 (Ver Tabla 1 y Figura 1, líneas en rojo corresponden a las áreas de intervención y landfarming).

Figura 1 Sitios de tratamiento y aplicación del landfarming (líneas rojas)

Tabla 1 Índice de verdor (NDVI) de áreas de Landfarming

Áreas de Landfarming	Promedio NDVI
Área de Tratamiento-Landfarming	0.58
Área a Excavar-Landfarming1	0.60
Área a Excavar-Landfarming2	0.53
Área a Excavar-Landfarming3	0.46

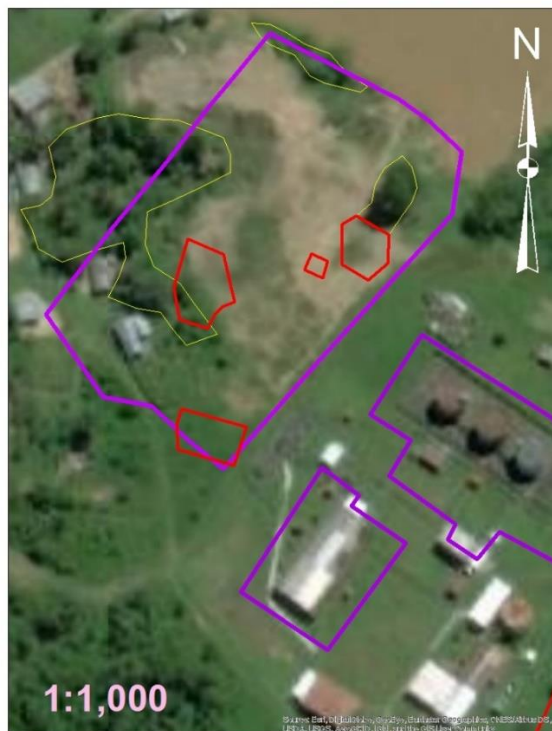
Al respecto, se observa que las tres áreas de interés (A1, A2, A3) presentan vegetación intensa, según se evidencia a partir de la Tabla 2 de NDVI (Imagen Sentinel 2 de 17/02/2023). El valor promedio de 0.47 de NDVI en el AI 3 indica una elevada intensidad de cobertura vegetal.

Figura 2 Areas de interés (A1, A2, A3) sobrepuestas sobre vegetación

A la escala 1:2,200, que el Titular ha utilizado, es factible diferenciar el área de fragmentos boscosos contiguos a la quebrada Shifeco, como una unidad de vegetación; asimismo, es factible delimitar áreas misceláneas de matorrales, herbazales y pastizales; incluso, se pueden diferenciar las áreas sin vegetación, tal como lo describe el propio Titular en el ítem 2.2.4 *Evaluación biológica, del Plan de Muestreo - Segundo (Anexo I del Apéndice II)* y según se ejemplifica en la Figura 2 de este informe.

Por otro lado, de acuerdo con la imagen Google Earth, en el caso de las áreas de interés AI 1 y AI 2 (que están clasificadas como área industrial) la vegetación es de porte bajo probablemente conformado por herbazales y pastizales. En cambio, en el área de interés AI 3 se aprecia, además de vegetación de porte bajo (herbazales, pastizales y matorrales), la vegetación arbórea; que si bien podría corresponder a vegetación secundaria es factible su mapeación, sobre todo teniendo en cuenta el nivel detallado del estudio. La Figura 2 del presente informe deja entrever los límites de cobertura arborea (líneas en color amarillo) dentro del AI 3 y evidencia que, si se puede delimitar la vegetación de porte arbóreo, a la escala de detalle.
