Asunto : Solicitud de opinión técnica del levantamiento de observaciones al "*Plan de Rehabilitación del Sitio Impactado S0103 (Botadero Km 7)*".

INF TEC N° D001175-2021-MIDAGRI-SERFOR-DGGSPFFS-GA

Asunto : Opinión técnica sobre el levantamiento de observaciones
formuladas al "*Plan de Rehabilitación del Sitio Impactado S0103
(Botadero Km 7)*", presentado por PROFONANPE en el marco del
Reglamento de la Ley N° 30321, Ley que crea el Fondo de
Contingencia para Remediación Ambiental, aprobado mediante
Decreto Supremo N° 039-2016-EM y sus modificatorias.

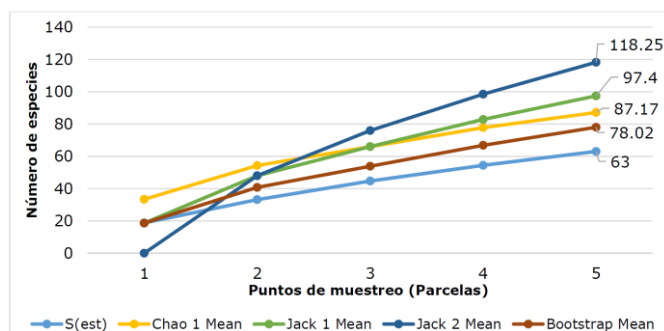
En la Figura 1 se presentan las curvas de acumulación de especies estimadas para el Sitio S0103 (Botadero km 7), elaboradas en el programa estadístico Estimates y presentan el número de especies identificadas en campo (S-est) y cuatro (04) estimadores de diversidad.

Los estimadores matemáticos utilizados permiten proyectar un incremento en la riqueza de la flora en el área del Sitio S0103, entre 78 y 118 especies, lo que representa un incremento entre 24% y 87% respectivamente en la riqueza de especies del área de estudio. Es decir, la representatividad de la flora registrada en el presente estudio osciló entre 53% y el 81%, siendo el estimador de Jack knife 2 el más riguroso y Bootstrap el más laxo.

Ningún estimador mostró una tendencia a la estabilización de las curvas de acumulación de especies.

Figura 1. Curva de acumulación de especies de flora registradas en el Sitio S0103
Elaboración: Consorcio ECODES VARICHEM/PROFONANPE (FONAM)-Fondo de Contingencia, 2021.

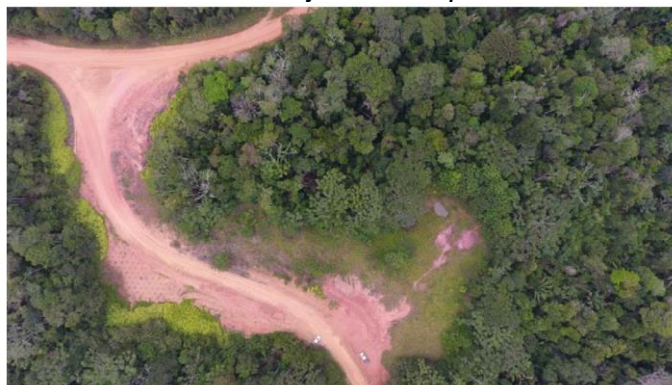
En la zona central y hacia el oeste dentro de la delimitación del Sitio S0103 (Botadero km 7) se observa vegetación de porte bajo (pastos y forrajes) e incluso pequeñas áreas sin cobertura vegetal, debido a que el suelo fue Impactado al ser removido para disponer residuos industriales de diversa naturaleza generados por la industria petrolera, los cuales están dispersos superficialmente y enterrados a diversas profundidades. El resto del área delimitada se caracteriza por la presencia de especies de porte arbóreo, tal como se puede apreciar en la Fotografía 1 tomada durante los trabajos de campo realizados en el año 2018.

Fotografía 1. Vista aérea del Sitio S0103 (año 2018)
Fuente: Consorcio ECODES VARICHEM/PROFONANPE (FONAM)-Fondo de Contingencia, 2021.
