INFORME TECNICO N° 0075-2021-ANA-DCERH/WQQ

Asunto : Información Complementaria al Plan de Rehabilitación del Sitio Impactado S0106 (Botadero KM 4) por Actividades de Hidrocarburos de la Cuenca del Río Pastaza presentada por la Dirección General de Asuntos Ambientales de Hidrocarburos (DGAAH) del Ministerio de Energía y Minas (MEM)

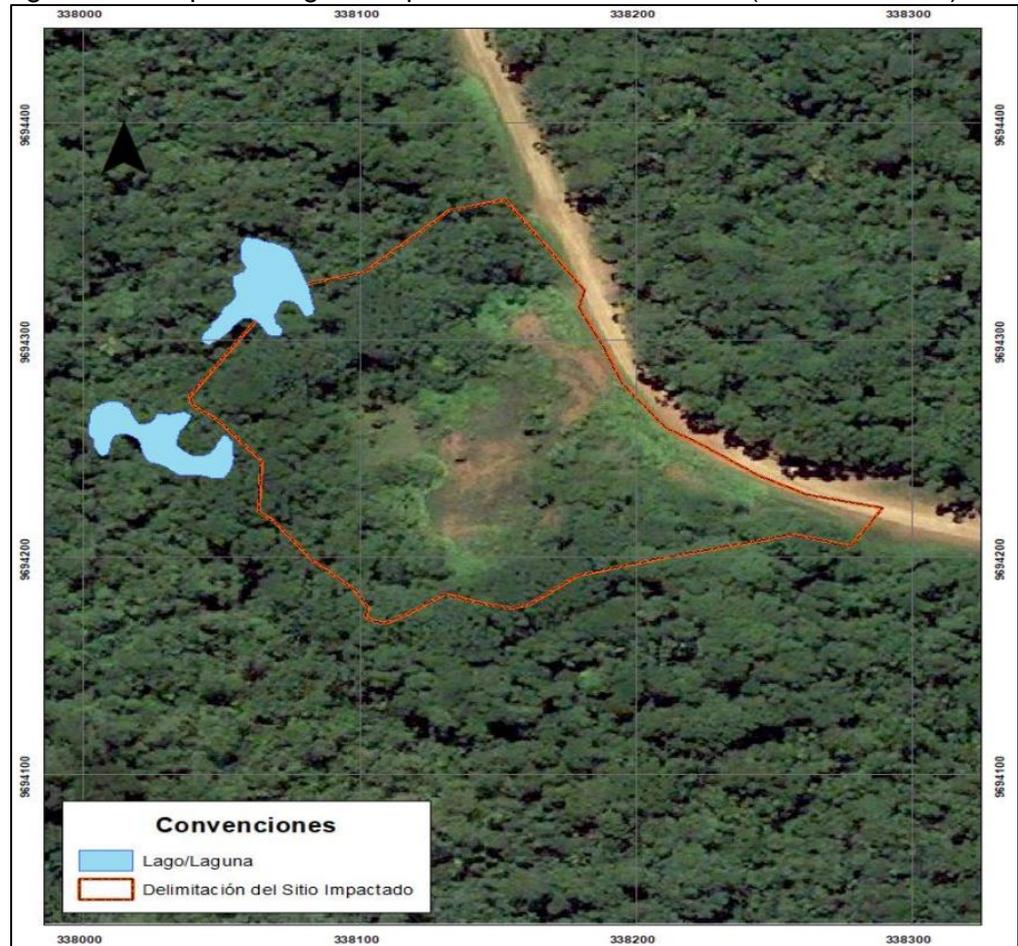
Figura 2. Cuerpos de aguas superficiales del sitio S0106 (Botadero km 4)

- Hidrología: existen dos cuerpos de agua superficial estacionarios, denominados Bajiales (Figura 2), los cuales están ubicados a 83 y 109 metros respectivamente del área del sitio impactado.

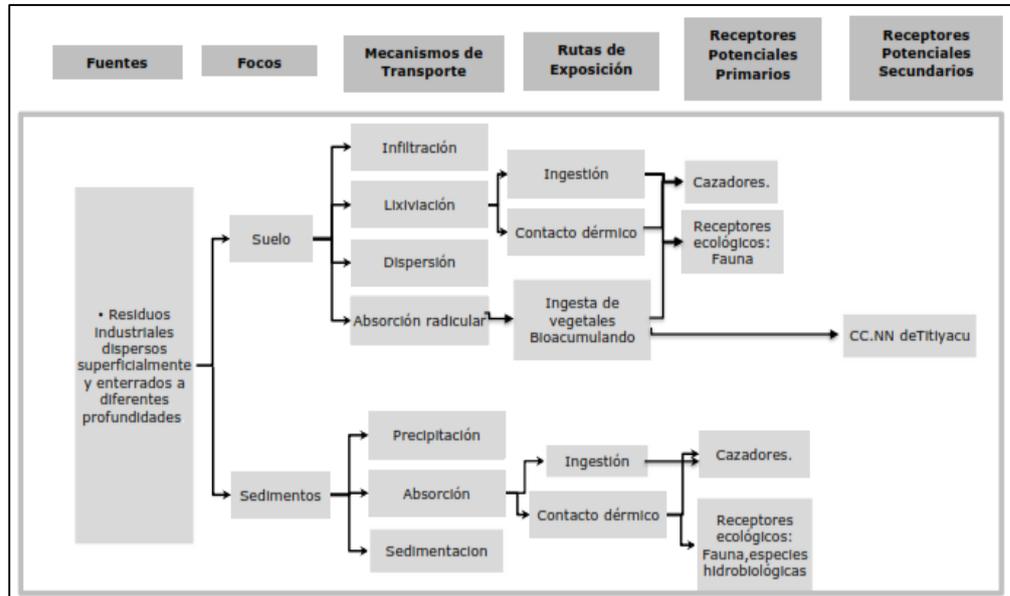
Figura 3. Modelo conceptual del sitio S0106

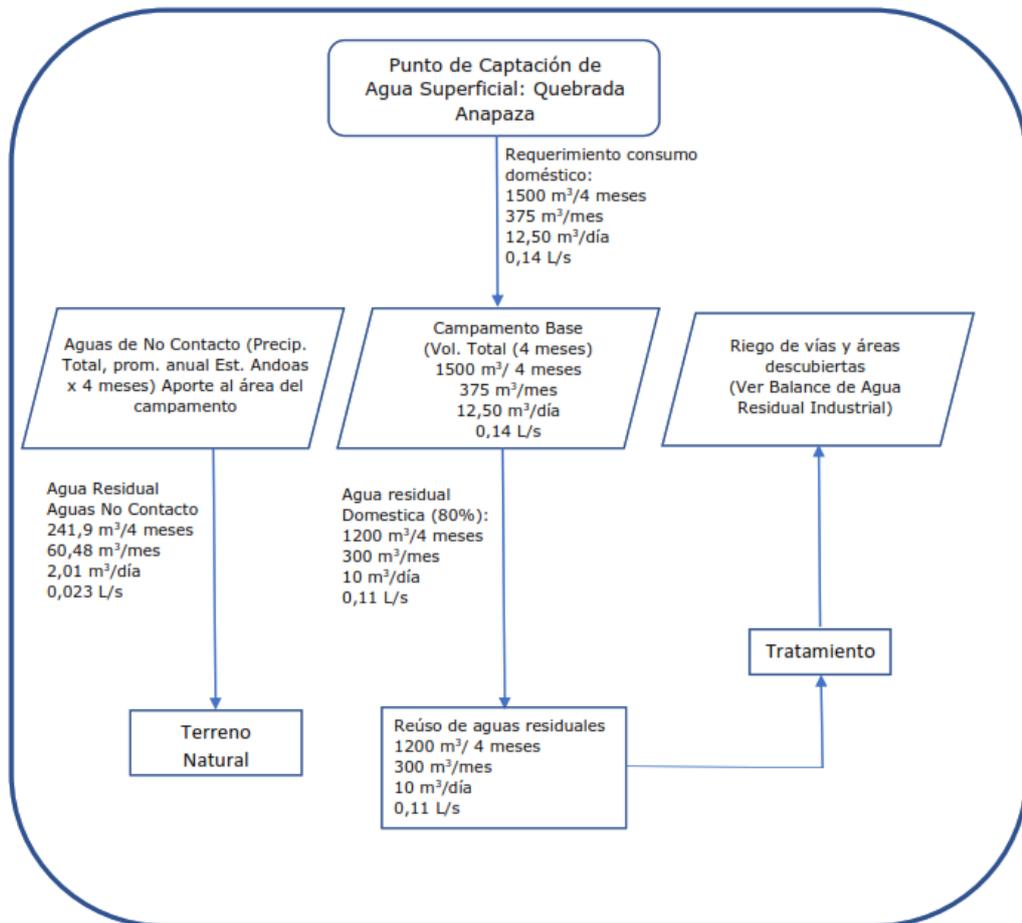
Figura 4 Diagrama de flujo de balance de agua domestico

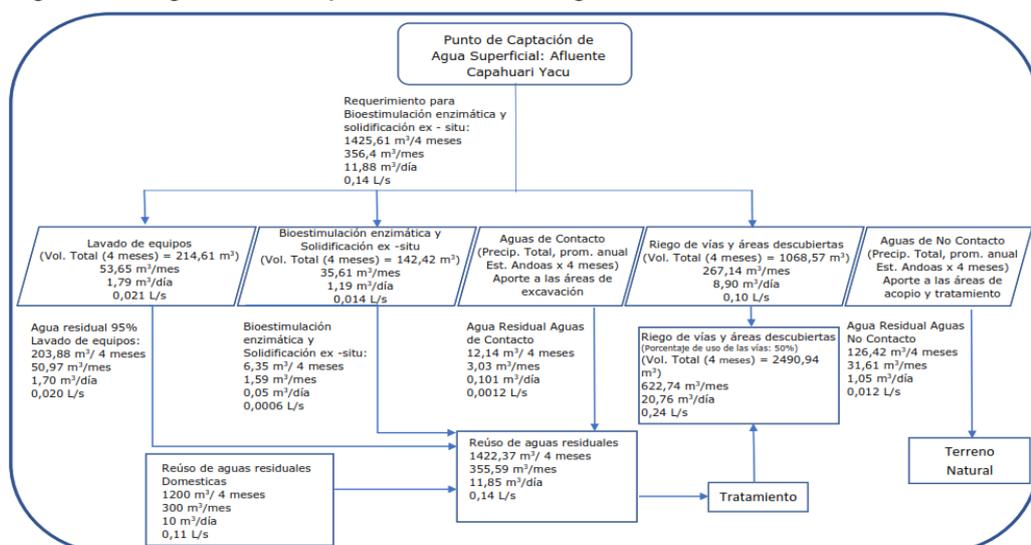
Figura 5 Diagrama de flujo de balance de aguas industriales

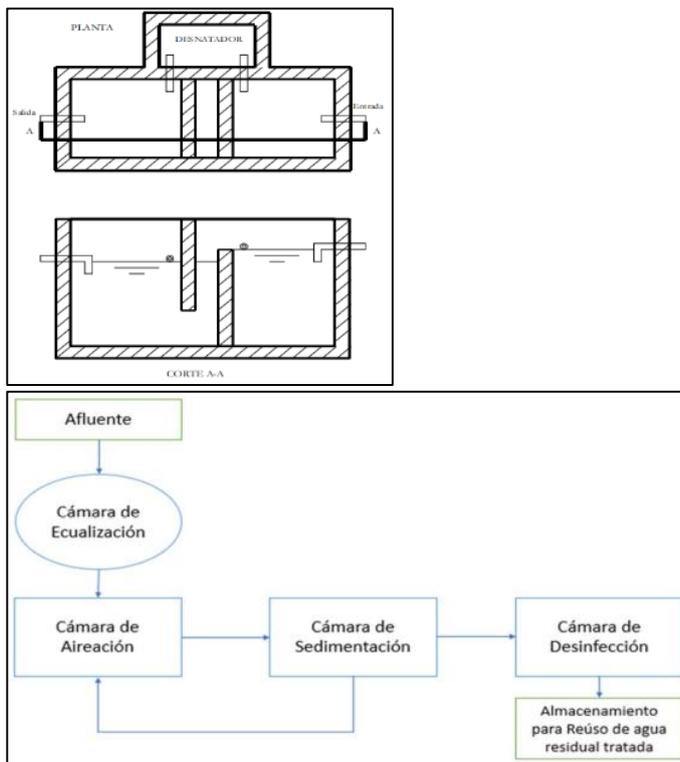
Figura 6. Esquema del Sistema de Tratamiento de Aguas Residuales Domesticas

En las instalaciones del Campamento Base, las aguas grises provenientes del comedor y cocina serán recolectadas y llevadas directamente a una trampa de grasa. Esta trampa retendrá los aceites y grasas antes del su ingreso al Sistema de tratamiento (Figura 6) del PR, en una Planta de Tratamiento de Aguas Residuales Domesticas (PTARD). La trampa de grasas, que, mediante la sedimentación y flotación, se retendrá y recuperará el aceite, el cual se coleccionará y se almacenará en cilindros para su transporte y disposición final adecuada, según el Plan de Manejo de Residuos Sólidos.

Los efluentes provenientes de la planta de tratamiento de aguas residuales domésticas serán almacenados en tanques de 5000 litros. Posteriormente utilizados en control de polvo de las vías de acceso por medio de un camión cisterna; presenta la frecuencia de humectación de vías. Además, plantea el control de calidad de las aguas tratadas para cumplimiento del D.S. N° 037-2008-PCM y las directrices sanitarias de la OMS: análisis de DBO, DQO y nematodos intestinales.

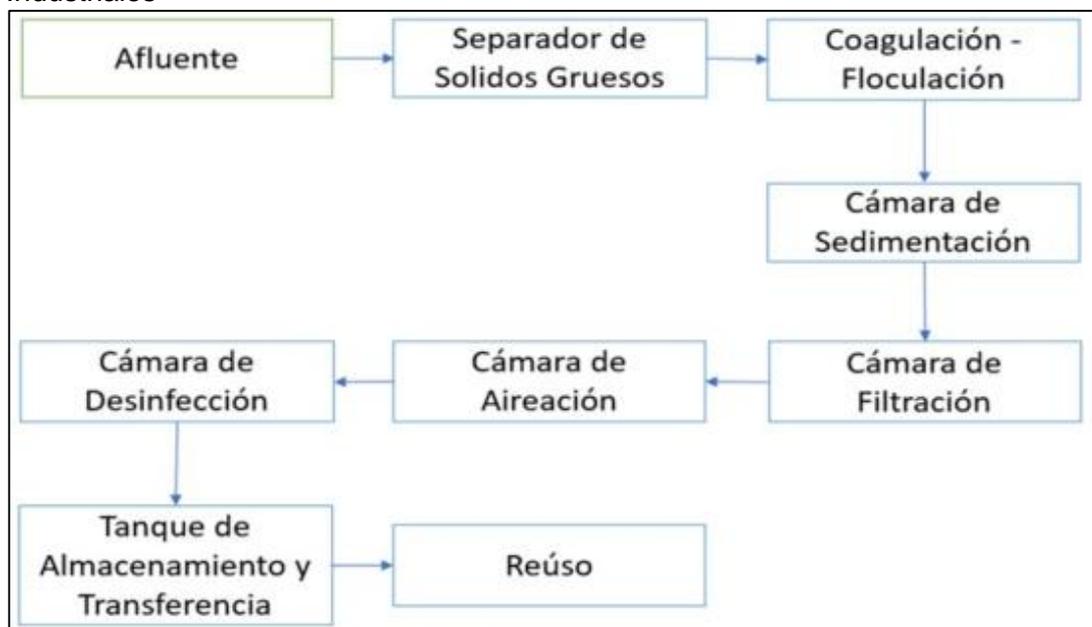
Figura 7. Esquema del Sistema de Tratamiento de Aguas Residuales Industriales

Proviene de las actividades de remediación como el lavado de equipos y las aguas de contacto de las excavaciones serán llevadas a un sistema de tratamiento (Figura 7), que consiste en: separador de sólidos gruesos, donde elimina sólidos de mayor tamaño; coagulación y floculación, donde se adiciona reactivos químicos que, desestabilicen la suspensión coloidal (coagulación) y a continuación favorezcan la floculación de las partículas fácilmente sedimentables; cámara de sedimentación, operación eficaz para separar por tamaño y densidad las partículas del agua y posteriormente realizar la decantación; cámara de filtración, para eliminar la materia en suspensión que no se ha eliminado en anteriores operaciones (sedimentación); cámara de aireación, que consiste en generar pequeñas burbujas de gas (aire), que se asociarán a las partículas presentes en el agua y serán elevadas hasta la superficie, de donde son arrastradas y retiradas del sistema; cámara de desinfección (contacto), con la aplicación de cloro en pastillas; almacenamiento para reúso de agua residual tratada, en tanques de 5000 litros y; disposición final de efluentes provenientes de la planta de tratamiento de aguas residuales industriales, que serán utilizados para el reúso en control de polvo de las vías de acceso que tienen un ancho promedio de 6 metros que se realizará por un camión cisterna.

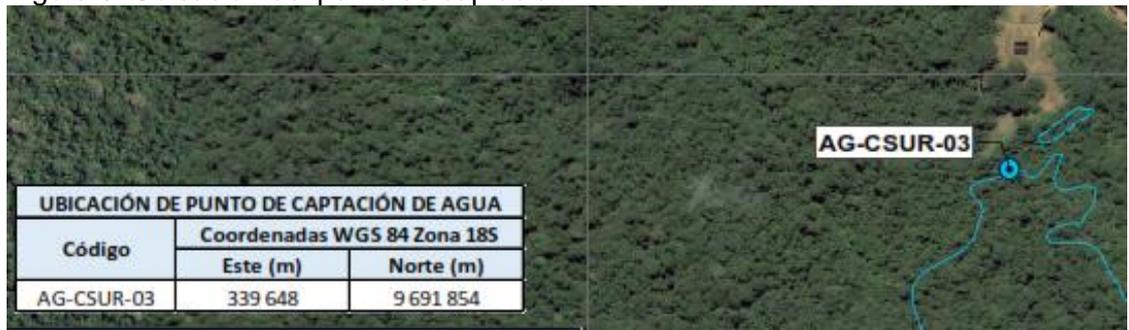
Figura 9. Ubicación del punto de captación

Al respecto, la descripción de la tabla 7, captación de agua para consumo humano, señala lavado de equipo y riego de vías, estas actividades corresponden a uso industrial. Asimismo, esta tabla, señala nombre del punto de captación, CAP-01, sin embargo, en el mapa de ubicación se menciona Ag-CSUR-03 (Figura 9). Por otro lado, no se proporciona la evaluación de la disponibilidad hídrica de los cuerpos de agua de donde se captará agua para uso doméstico e industrial.

En ese sentido, debe corregir la información proporcionada en la tabla 7 “Ubicación de Punto de Captación de Agua para Consumo Humano Uso Doméstico”, el mapa S0106-ANA-OBS-10-1 del anexo 9 y, proporcionar la evaluación de la disponibilidad hídrica, el que debe incluir la comparación del caudal disponible del cuerpo de agua y el requerimiento tanto para consumo humano e industrial.

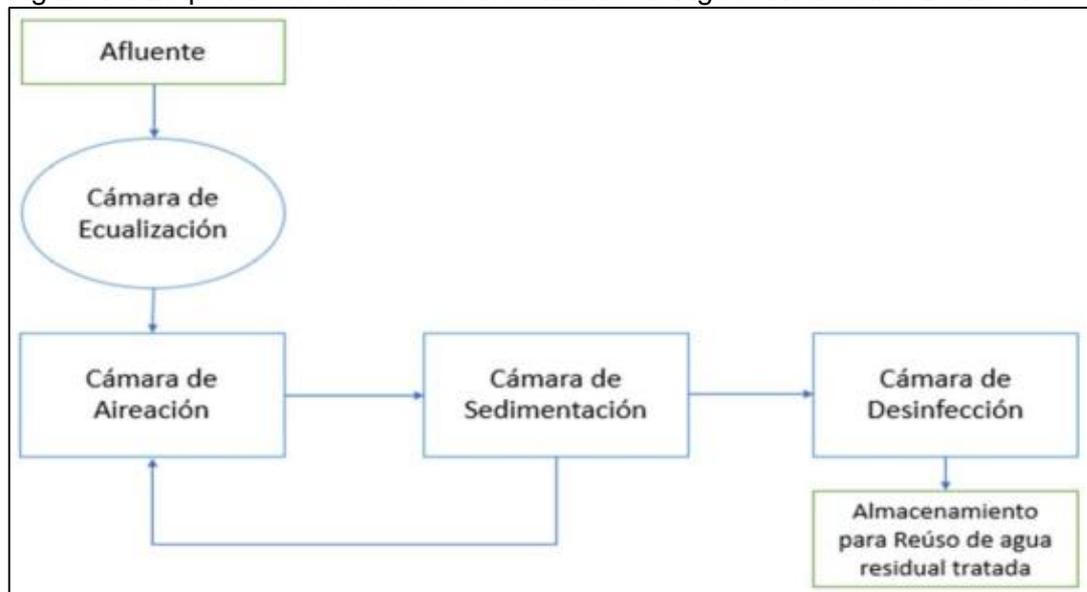
Figura 10. Esquema del Sistema de Tratamiento de Aguas Residuales Domésticas

Así también, modifica el ítem 5.7.7.3.2 “Abastecimiento de Agua para los Servicios Higiénicos” que señala, para los servicios higiénicos, utilizará el agua captada de la quebrada Anapaza, y el requerimiento es aproximadamente $12,50 m^3/día$ para un máximo 50 personas. Plantea la instalación de un campamento base y casetas temporales en el área de obra. Señala que las aguas grises provenientes del comedor y cocina deberán ser recolectadas y llevadas directamente a una trampa de grasa y, esta trampa retendrá los aceites y grasas antes del su ingreso al Sistema de tratamiento (Figura 10), en una Planta de Tratamiento de Aguas Residuales Domésticas (PTARD). El agua tratada será almacenada en un tanque aproximadamente de 5000 litros.

Los efluentes provenientes de la planta de tratamiento de aguas residuales domésticas serán reusados en control de polvo de las vías de acceso por medio de un camión cisterna; presenta la frecuencia de humectación de vías. Además, plantea el control de calidad de las aguas tratadas para cumplimiento del D.S. N°

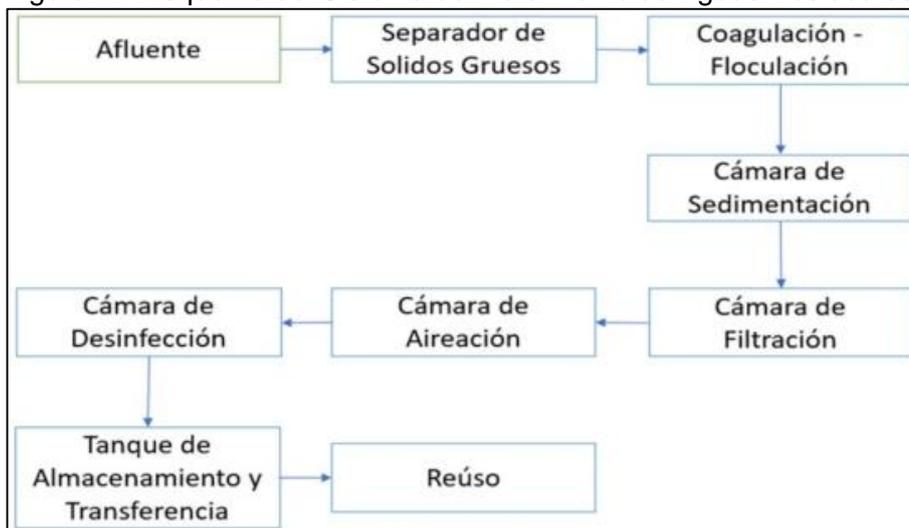
Figura 11. Esquema del Sistema de Tratamiento de Aguas Residuales Industriales

Así también, incluirá la clasificación de las aguas residuales industriales, el abastecimiento de agua para las actividades de remediación, y las medidas específicas para el tratamiento y disposición de aguas residuales industriales, las que provienen de las actividades de remediación como el lavado de equipos y las aguas de contacto de las excavaciones serán llevadas a un sistema de tratamiento (Figura 11), que consiste en: **separador de sólidos gruesos, donde elimina sólidos de mayor tamaño; coagulación y floculación, donde se adiciona reactivos químicos que, desestabilicen la suspensión coloidal (coagulación) y a continuación favorezcan la floculación de las partículas fácilmente sedimentables; cámara de sedimentación, operación eficaz para separar por tamaño y densidad las partículas del agua y posteriormente realizar la decantación; cámara de filtración, para eliminar la materia en suspensión que no se ha eliminado en anteriores operaciones (sedimentación); cámara de aireación, que consiste en generar pequeñas burbujas de gas (aire), que se asociarán a las partículas presentes en el agua y serán elevadas hasta la superficie, de donde son arrastradas y retiradas del sistema; cámara de desinfección (contacto), con la aplicación de cloro en pastillas; almacenamiento para reúso de agua residual tratada, en tanques aproximadamente de 5000 litros y; disposición final de efluentes provenientes de la planta de tratamiento de aguas residuales industriales, que serán utilizados para el reúso en control de polvo de las vías de acceso que se realizará por un camión cisterna.**

Asimismo, plantea el control de calidad de las aguas tratadas para cumplimiento del D.S. N° 037-2008-PCM: análisis de cadmio, plomo, bario, DBO, DQO, nematodos intestinales e hidrocarburos totales de petróleo.

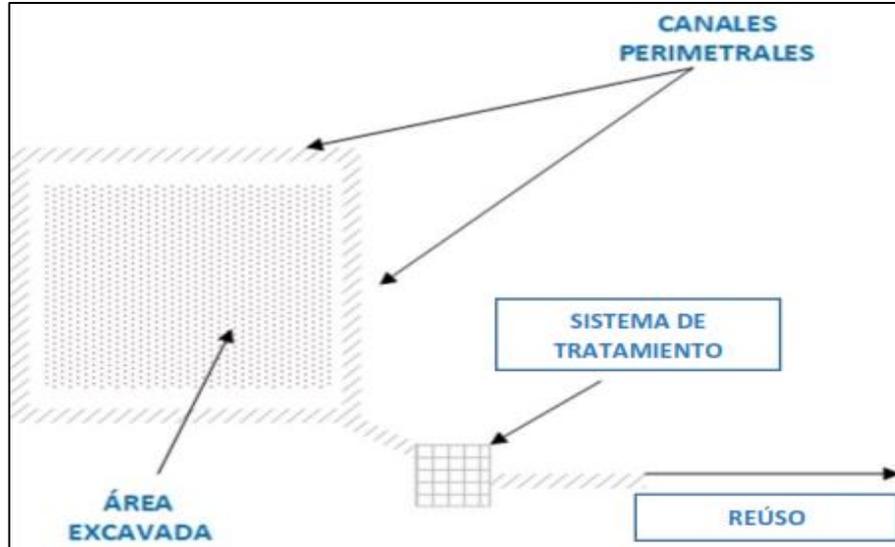
Figura 12. Esquema del Sistema de Drenaje Pluvial en las Áreas de Excavación–
Vista de Planta

Incluye en el Ítem 5.7.7.3.6 con respecto a las aguas de contacto, que para evitar la mezcla de agua lluvia y de agua de escorrentía en las áreas donde se realizará la excavación y extracción de suelos a tratar, se construirán canales perimetrales en los cuatro lados del área excavada y área de tratamiento, se recolectarán las aguas de lluvia que tengan contacto con material suelo a tratar; estos canales están ubicados en sitios diferentes a los canales de las aguas de no contacto; se contempla el uso de dos motobombas (una en funcionamiento y otra en stand by) que tendrán la capacidad para retirar toda el agua que se presente en la excavación para ser enviadas a los canales perimetrales; los canales tendrán una pendiente adecuada para evitar puntos de estancamiento. La zona de excavación debe tener la disponibilidad de toldos de lona para cubrir en el momento que se presente la precipitación para evitar el contacto del agua lluvia. Asimismo, indica que, se monitorea la probabilidad de las lluvias que se presenten en ciertas épocas del año de acuerdo a la climatología de la zona, y se contará con un equipo de bombeo para limpieza de los canales de captación de agua. El almacenamiento temporal de agua de lluvia que tuvo contacto con el área excavada se realiza en tanques impermeables, que evitan pérdidas por goteo o transpiración, y herméticos para evitar contaminación y, accesible y con abertura amplia para realizar la limpieza. Las aguas recolectadas serán evacuadas mediante tubería de PVC, ABS, polipropileno o polietileno, y direccionadas al sistema de tratamiento de agua residuales industriales para tener su disposición final en el reúso de agua para control de polvo (Figura 12).

Al respecto, no señala las características de los canales de captación de las aguas de no contacto. En ese sentido, el titular debe proporcionar las características y las consideraciones técnicas para el diseño de los canales de captación y derivación de las aguas de no contacto (lluvias y escorrentías) considerando el periodo de retorno que emplearán y que garanticen que dichas dimensiones serán las adecuadas conforme a la precipitación de la zona.
