OFICIO N° 00309-2023-MINAM/VMGA/DGCA

Asunto : Remisión de información complementaria al Plan de Rehabilitación del Sitio Impactado S0120 (Sitio 15) en el marco del Reglamento de la Ley N° 30321

INFORME N° 00074-2023-MINAM/VMGA/DGCA

ASUNTO : Opinión Técnica Final referente al Plan de Rehabilitación del Sitio SO120 (Sitio 15) – Información complementaria

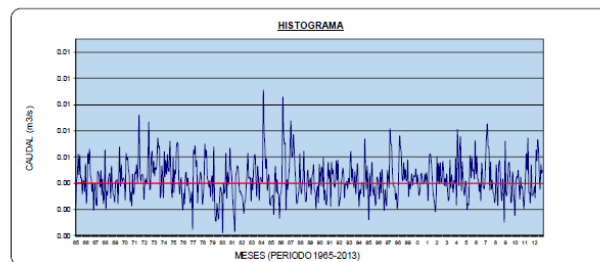
En ese sentido, el Estudio Hidrológico señala que *"el comportamiento hidrológico de este río responde al comportamiento directo de las precipitaciones que ocurren en toda el área de la cuenca de drenaje; es decir, genera mayor caudal en los meses de crecientes (diciembre a marzo), y menores caudales en los meses de vaciones (julio-setiembre). Los caudales medios mensuales generados tienen un comportamiento marcado, con épocas de crecidas que se presentan entre los meses de diciembre a febrero; épocas de estiaje entre los meses de julio a agosto, y siendo los otros meses épocas de transición, tal como se presenta en la Figura 11."*

Figura 11. Caudales Medios Mensuales en la Quebrada Kuycayacu
Fuente: Consorcio ECODES VARICHEM/PROFONANPE (FONAM)-Fondo de Contingencia, 2020

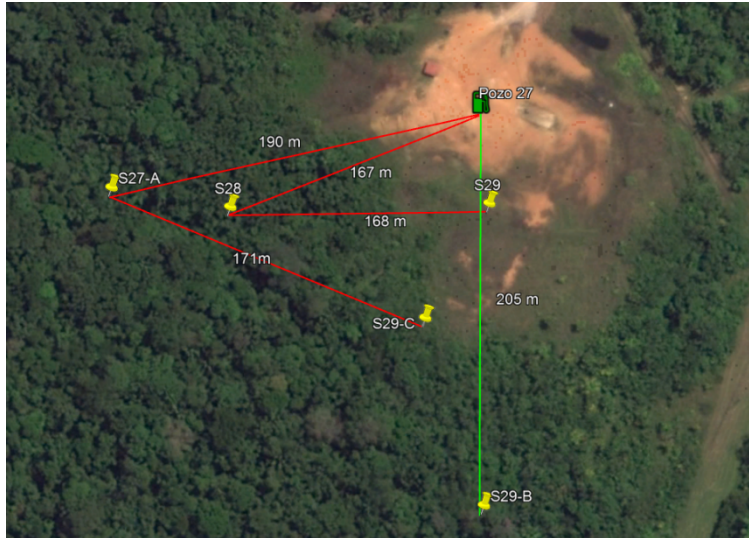
Imagen N° 1: Puntos de Monitoreo de OEFA

Al realizar la revisión del Informe N° 477-2014-OEFA/DE-SDCA, se visualiza excedencias de hidrocarburo y metales totales (As, Ba y Cd) en los puntos S27-A y S28, según el marco normativo aplicable y dichos resultados son presentados en la Tabla 3-3 del PR; sin embargo, los 16 puntos planteados por el consultor para delimitar el área adecuada no se encuentran en torno a los puntos S27-A y S28; con lo cual se desconoce el área y la profundidad que puede abarcar el sitio contaminado en torno a dichos puntos.

Como se menciona en la presente observación, el PR debe especificar los criterios de exclusión de los puntos de monitoreo de suelo del OEFA, toda vez que de ser incluidos, el Área de Potencial Interés y muestreos de la matriz suelo se verán modificados y los resultados obtenidos, así como, el análisis posterior de los mismos serían incompletos y de poca credibilidad.

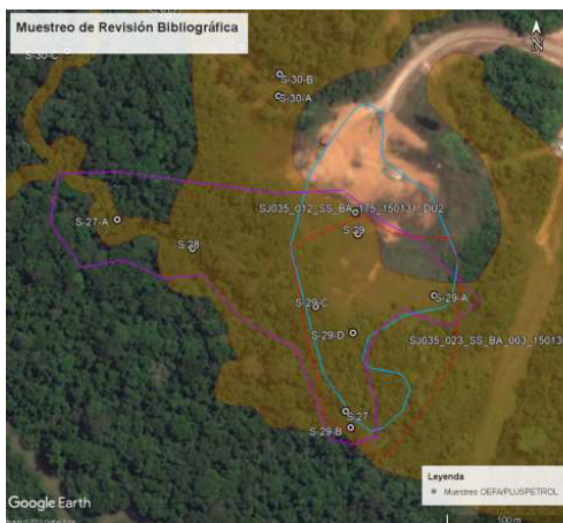
Área de relevamiento OEFA
	Área de relevamiento CEV
	Área de relevamiento Pluspetrol
	Área de relevamiento TEMA

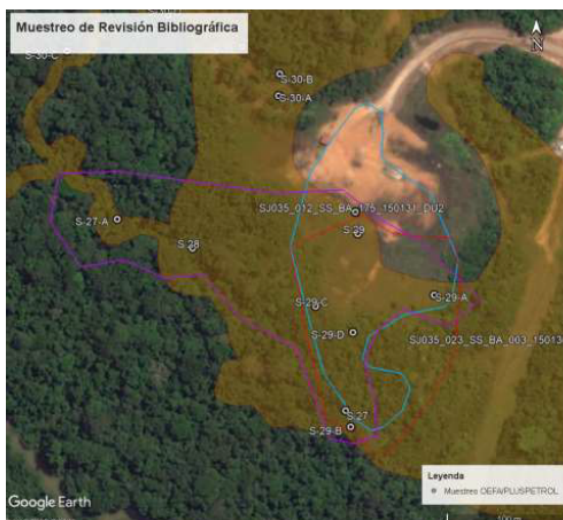
Área de relevamiento OEFA
	Área de relevamiento CEV
	Área de relevamiento Pluspetrol
	Área de relevamiento TEMA

Al respecto, la información complementaria evidencia que la Consultora tenía conocimiento que los puntos S-27-A y S28 correspondían a la matriz Suelo y que excedieron los ECA para Suelo; además en la figura de la Pág. 9 del Plan de Muestreo se muestra que el área del sitio impactado se extendía horizontalmente hasta dichos puntos; por lo que, debió considerar puntos del muestreo de detalle dirigidos a caracterizar el área y volumen (la distribución horizontal y vertical) del Suelo en torno a los puntos S-27-A y S28.

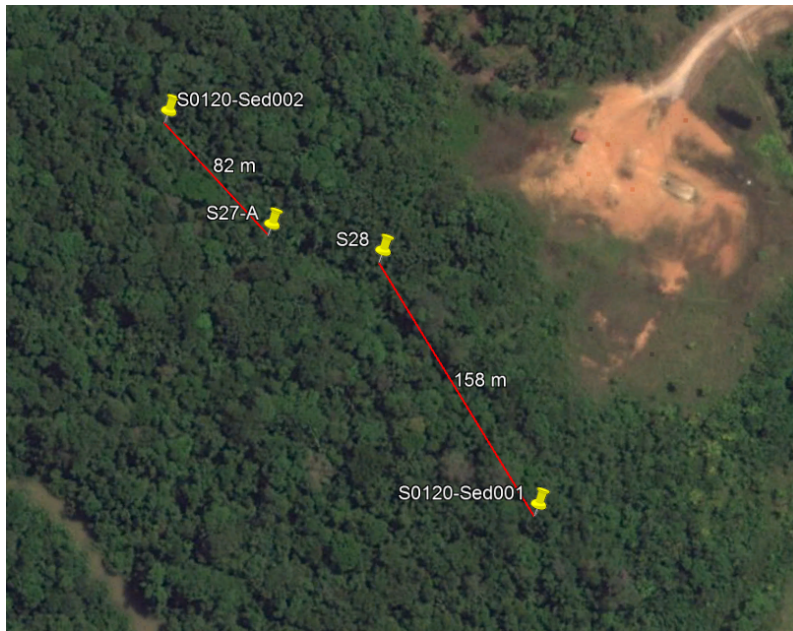
Imagen 1: Distancia entre puntos de identificación y puntos de caracterización

Sin perjuicio de lo antes mencionado, la consultora indica que "(...) los puntos mencionados se ubican (aparentemente) en el cauce de la quebrada Kuycayacu, por ello se contemplan en la matriz sedimentos", en ese sentido, de la revisión realizada al documento denominado "Informe de Revisión y Aprobación del Modelo Conceptual y Plan de Muestreo del Sitio S0120 – Sitio 15 de la Cuenca del Tigre", no se ha evidenciado como parte de la planificación para el muestreo de la matriz sedimentos haber considerado los puntos S-27-A y S28 como parte de la caracterización de sedimentos; por lo que, la consultora debe complementar la información señalando y sustentando los criterios aplicados para el aseguramiento de la correcta caracterización de los 2 puntos que superan los ECA y que fueron considerados como sedimentos (S-27-A y S28), puesto que, además de no encontrarse considerados en el Plan de Muestreo, se observa que el punto S-27-A se encuentra a 82 m del punto de sedimentos S0120-Sed002 y el punto S28 se encuentran a 158 m del punto de sedimentos S0120-Sed001 como se observa en la siguiente imagen:

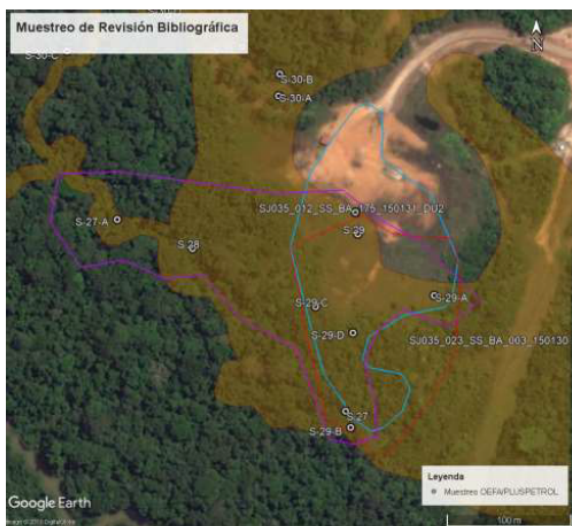
Supera el ECA Suelo Agrícola

Área de relevamiento OEFA
	Área de relevamiento CEV
	Área de relevamiento Pluspetrol
	Área de relevamiento TEMA

Al respecto, la información complementaria evidencia que la Consultora tenía conocimiento que los puntos S-27-A y S28 correspondían a la matriz Suelo y que excedieron los ECA para Suelo; además en la figura de la Pág. 9 del Plan de Muestreo se muestra que el área del sitio impactado se extendía horizontalmente hasta dichos puntos; por lo que, debió considerar puntos del muestreo de detalle dirigidos a caracterizar el área y volumen (la distribución horizontal y vertical) del Suelo en torno a los puntos S-27-A y S28.

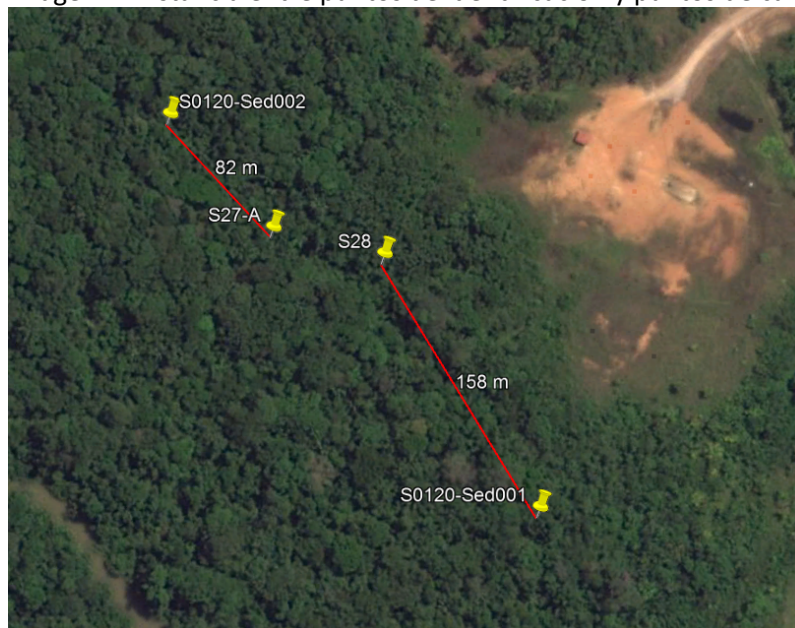
Imagen 1: Distancia entre puntos de identificación y puntos de caracterización

sedimento dentro del área calculada como afectada para sedimentos", en ese sentido, de la revisión realizada al documento denominado "Informe de Revisión y Aprobación del Modelo Conceptual y Plan de Muestreo del Sitio S0120 – Sitio 15 de la Cuenca del Tigre", no se ha evidenciado como parte de la planificación para el muestreo de la matriz sedimentos, haber considerado los puntos S-27-A y S28 como parte de la caracterización de sedimentos; por lo que, la consultora debe complementar la información señalando y sustentando los criterios aplicados para el aseguramiento de la correcta caracterización de los 2 puntos que superan los ECA y que fueron considerados como sedimentos (S-27-A y S28), puesto que, además de no encontrarse considerados en el Plan de Muestreo, se observa que el punto S-27-A se encuentra a 82 m del punto de sedimentos S0120-Sed002 y el punto S28 se encuentran a 158 m del punto de sedimentos S0120-Sed001 como se observa en la siguiente imagen:

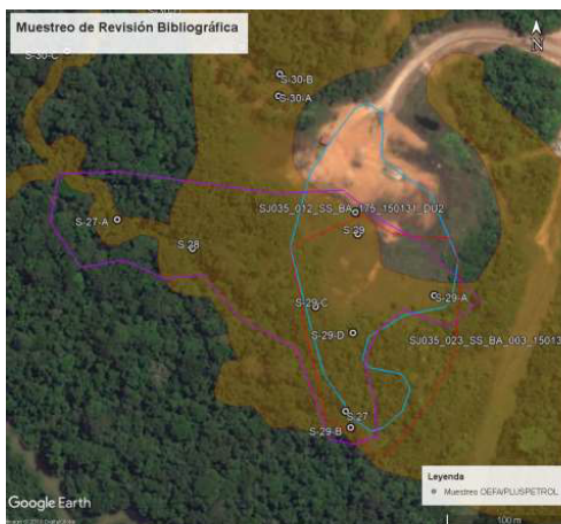
Supera el ECA Suelo Agrícola

Área de relevamiento OEFA
	Área de relevamiento CEV
	Área de relevamiento Pluspetrol
	Área de relevamiento TEMA

Al respecto, la información complementaria evidencia que la Consultora tenía conocimiento que los puntos S-27-A y S28 correspondían a la matriz Suelo y que excedieron los ECA para Suelo; además en la figura de la Pág. 9 del Plan de Muestreo se muestra que el área del sitio impactado se extendía horizontalmente hasta dichos puntos; por lo que, debió considerar puntos del muestreo de detalle dirigidos a caracterizar el área y volumen (la distribución horizontal y vertical) del Suelo en torno a los puntos S-27-A y S28.

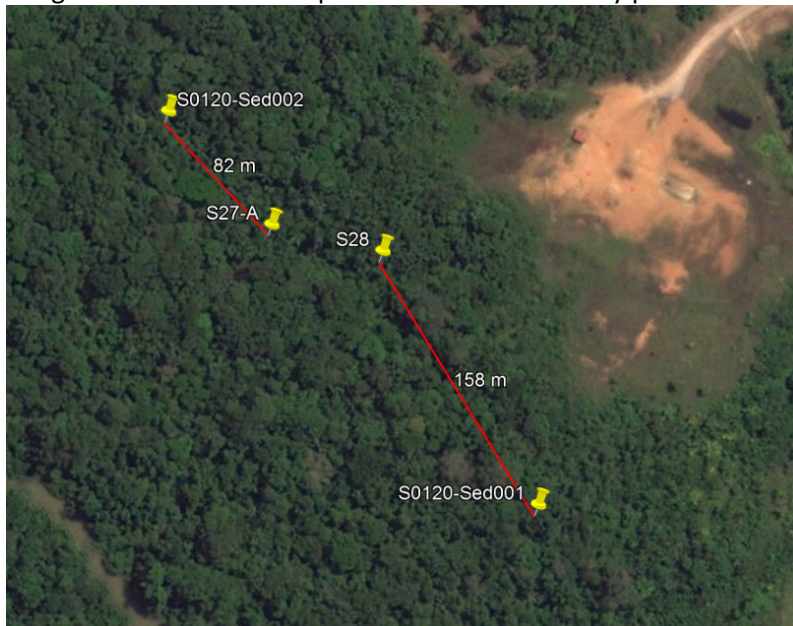
Imagen 1: Distancia entre puntos de identificación y puntos de caracterización

sedimento dentro del área calculada como afectada para sedimentos", en ese sentido, de la revisión realizada al documento denominado "Informe de Revisión y Aprobación del Modelo Conceptual y Plan de Muestreo del Sitio S0120 – Sitio 15 de la Cuenca del Tigre", no se ha evidenciado como parte de la planificación para el muestreo de la matriz sedimentos, haber considerado los puntos S-27-A y S28 como parte de la caracterización de sedimentos; por lo que, la consultora debe complementar la información señalando y sustentando los criterios aplicados para el aseguramiento de la correcta caracterización de los 2 puntos que superan los ECA y que fueron considerados como sedimentos (S-27-A y S28), puesto que, además de no encontrarse considerados en el Plan de Muestreo, se observa que el punto S-27-A se encuentra a 82 m del punto de sedimentos S0120-Sed002 y el punto S28 se encuentran a 158 m del punto de sedimentos S0120-Sed001 como se observa en la siguiente imagen:
