**LEVANTAMIENTO DE OBSERVACIONES DEL MINISTERIO DE ENERGÍA Y MINAS
(MINEM)**

**Servicio de Consultoría para la elaboración de los Planes de Rehabilitación de 12 sitios
impactados por las actividades de hidrocarburos en la cuenca del Río Tigre**

Levantamiento de Observaciones Sitio S0122 (Sitio 17)

CONSORCIO ECODES INGENIERIA – VARICHEM DE COLOMBIA

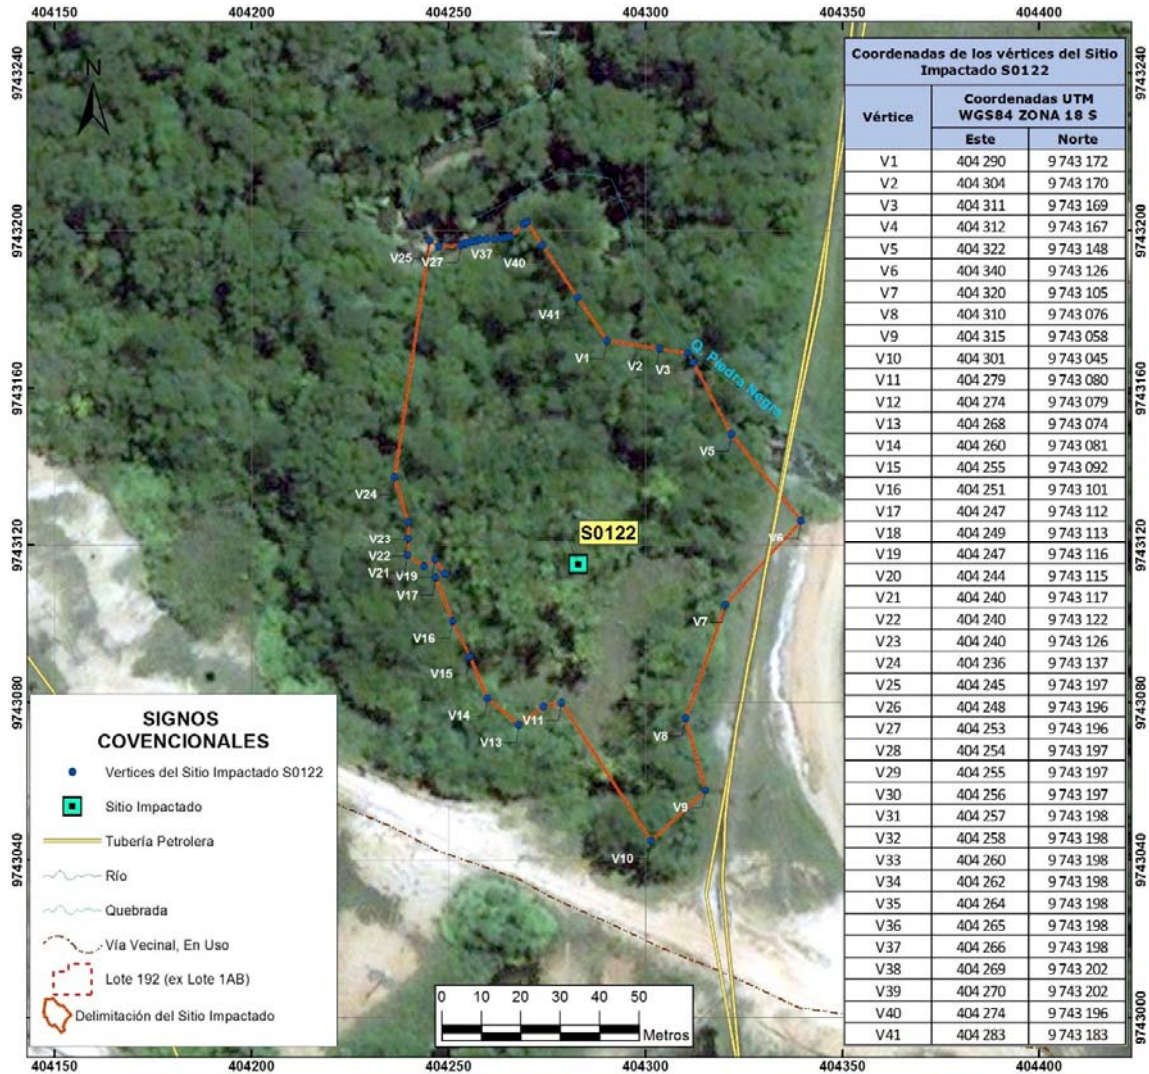
Figura 4. Área Delimitada para el Sitio S0122 (Sitio 17)

Figura 4 de este documento. Adicionalmente en el **Anexo Observación 19** de este documento se presenta el Mapa S0122-CEV-CSI-09 con los vértices mencionados, suscrito por el profesional responsable de su elaboración.

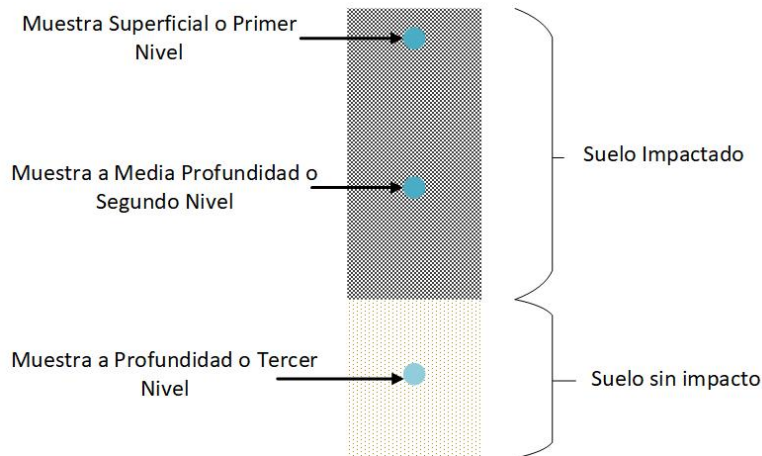
Figura 5. Esquema del Muestreo Vertical de Suelo

- Las muestra tomadas a profundidad se realizaron para delimitar la extensión vertical de la afectación; es decir, se buscaron zonas sin impacto (material limpio o con mínimo impacto), tal como se observa en la siguiente

- Figura 5.**
- El cálculo del UCL empleando muestras ubicadas a profundidad con bajas concentraciones (en algunos casos menores al límite de detección) resultaría un UCL subestimado. Tomando una posición conservadora para proteger a los receptores del sitio se han excluido estas muestras.

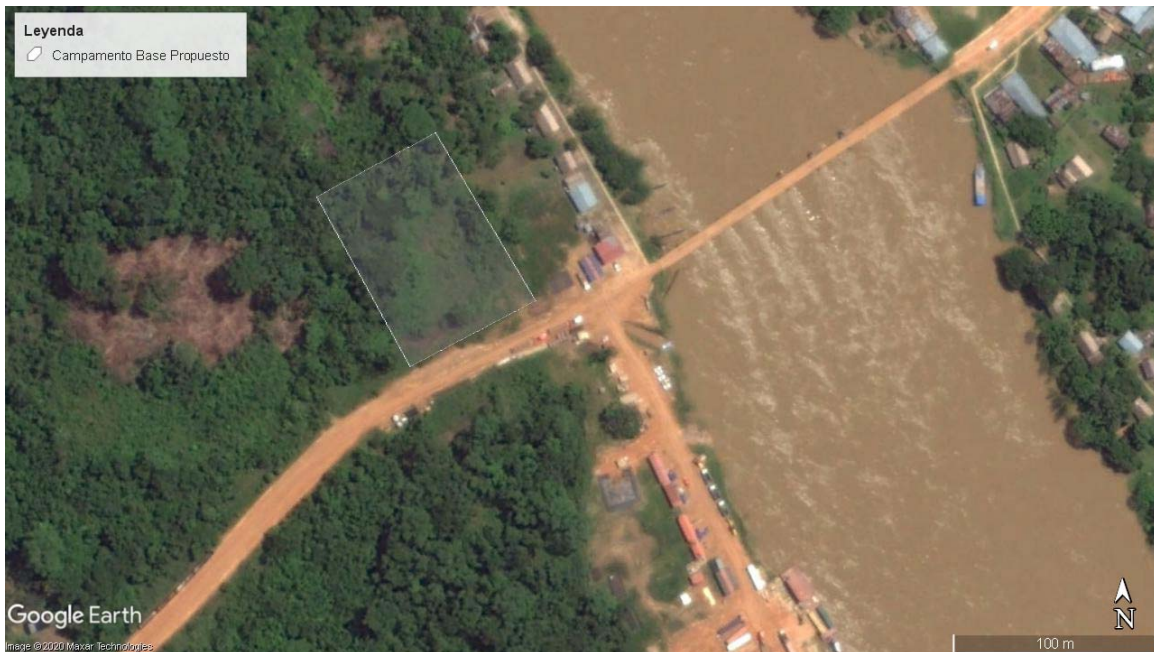
Figura 11. Ubicación Propuesta del Campamento Base

- El área propuesta no bloquea los accesos existentes y que no requieran nuevos accesos.
 - Se encuentra situado en una zona no inundable y área plana para minimizar el movimiento de tierras.

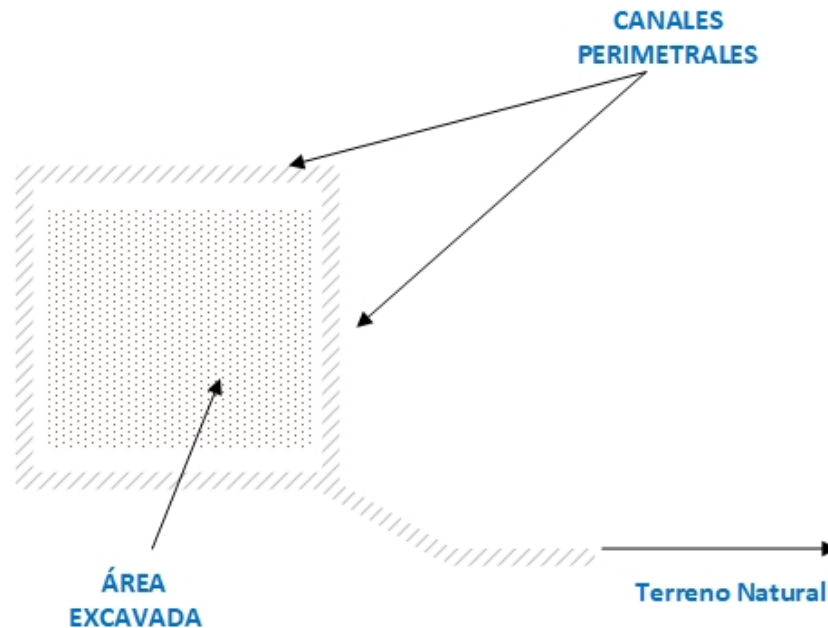
Figura 12. Esquema del Sistema de Drenaje Pluvial – Vista de Planta

- Se construirán canales perimetrales en los cuatro lados del área excavada y se recolectaran las aguas en dirección hacia el bajial, el agua será evacuada por gravedad.
- Los canales deberán tener las dimensiones adecuadas (las dimensiones se calcularán en la ingeniería de detalle) para transportar toda el agua que discurran de los techos del área de tratamiento y de las zonas que requieran.
- Los canales tendrán una pendiente adecuada para evitar puntos de estancamiento.

Los cálculos del caudal y los canales de drenaje se realizarán en la ingeniería de detalle tal como lo solicita los Términos de Referencia. En la **Figura 12** se presenta el esquema del sistema de drenaje pluvial para las áreas de excavación.

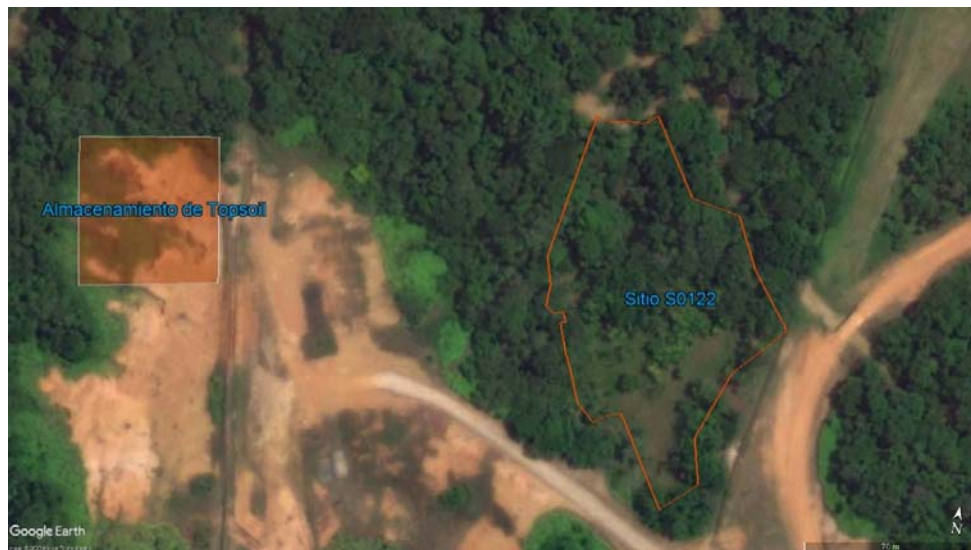
Figura 13. Ubicación del Área de Almacenamiento de Topsoil

Adicionalmente en la **Figura 13** se presenta la ubicación del área de almacenamiento de Topsoil.

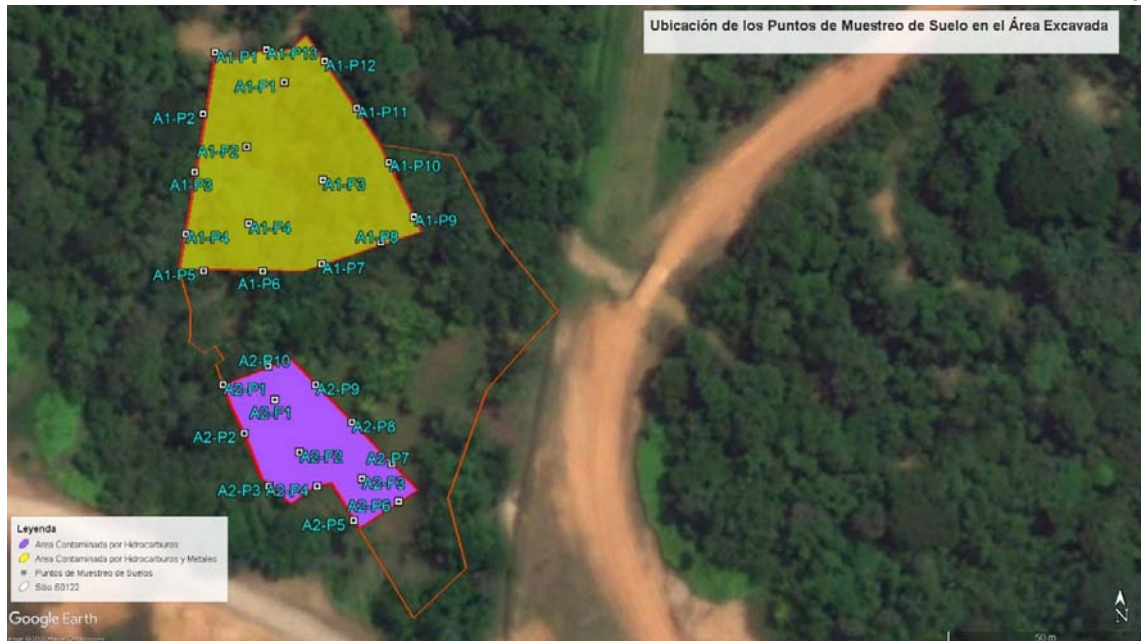
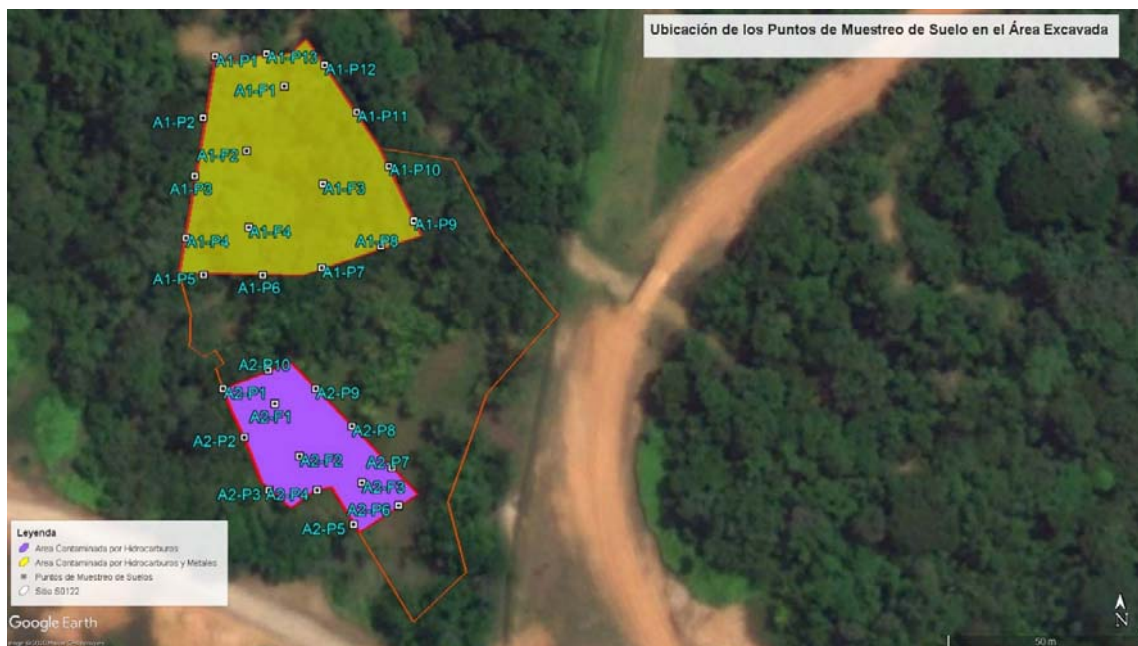
Figura 14. Ubicación de los Puntos de Muestreo en el Área Excavada

Figura 14 se presenta la ubicación en planta de los puntos de muestreo del área excavada.
