OFICIO N° D001181-2021-MIDAGRI-SERFOR-DGGSPFFS

Asunto : Solicitud de opinión técnica del levantamiento de observaciones al "*Plan de Rehabilitación del del Sitio Impactado S0124 (Sitio 8)*"

INF TEC N° D000721-2021-MIDAGRI-SERFOR-DGGSPFFS-GA

Asunto : Opinión técnica respecto al levantamiento de observaciones al
"Plan de Rehabilitación del Sitio Impactado S0124 (Sitio-8)",
presentado por el Fondo de Promoción de las Áreas Naturales
Protegidas del Perú – PROFONANPE

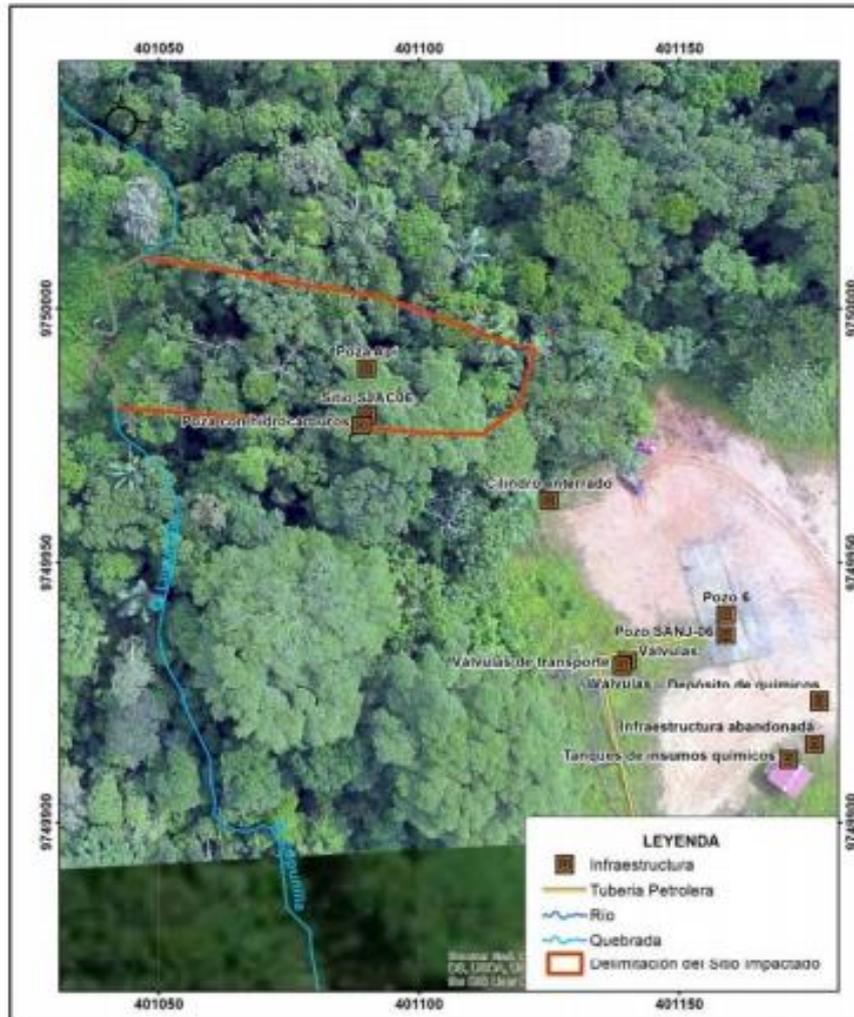
Figura 2. Elementos del Entorno del Sitio S0124 (Sitio 8)

A continuación, en la Figura 2 se presenta la ubicación del Sitio S0124 y los elementos de su entorno.

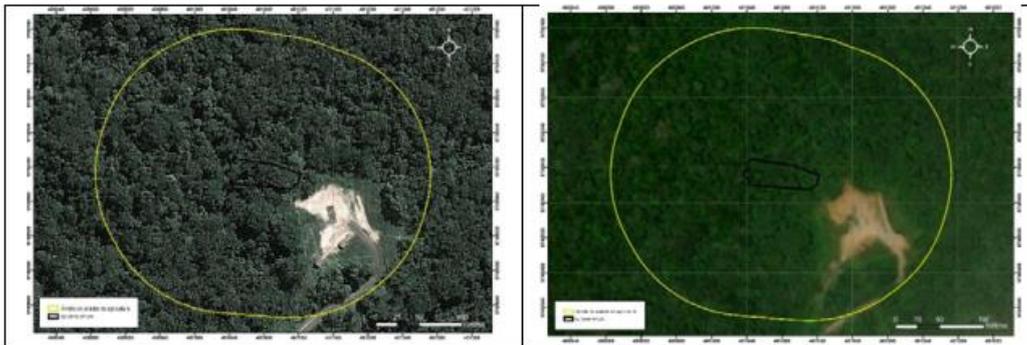
Fotografía 1. Imágenes satelitales del Sitio S0124 (Sitio 8). Izquierda: año 2011. Derecha: año 2019.

Mediante un análisis de cambio de paisaje para el Sitio S0124 (Sitio 8) realizado mediante imágenes satelitales desde el año 2011 al 2019. En el año 2011, a nivel de paisaje y dada la escala de la imagen no se aprecian mayores perturbaciones, más allá de los caminos y zonas ya alteradas. En el año 2019, a nivel de paisaje, tampoco no se aprecia mayores alteraciones.

Por tanto, se pudo corroborar que entre estos años no existió actividad de agricultura en un área de 150 m alrededor del Sitio Impactado, tal como se aprecia en la Fotografía 1 donde se presentan vistas aéreas del Sitio S0124 y la delimitación de un buffer de 150 metros.
