LEVANTAMIENTO DE OBSERVACIONES DEL MINISTERIO DE ENERGÍA Y MINAS (MINEM)

Servicio de Consultoría para la elaboración de los Planes de Rehabilitación de 12 sitios impactados por las actividades de hidrocarburos en la cuenca del Río Tigre

Levantamiento de Observaciones Sitio S0125 (Sitio 1), S0127 (Sitio 5 y 6) y S0128 (Sitio 3)

CONSORCIO ECOCODES INGENIERIA – VARICHEM DE COLOMBIA

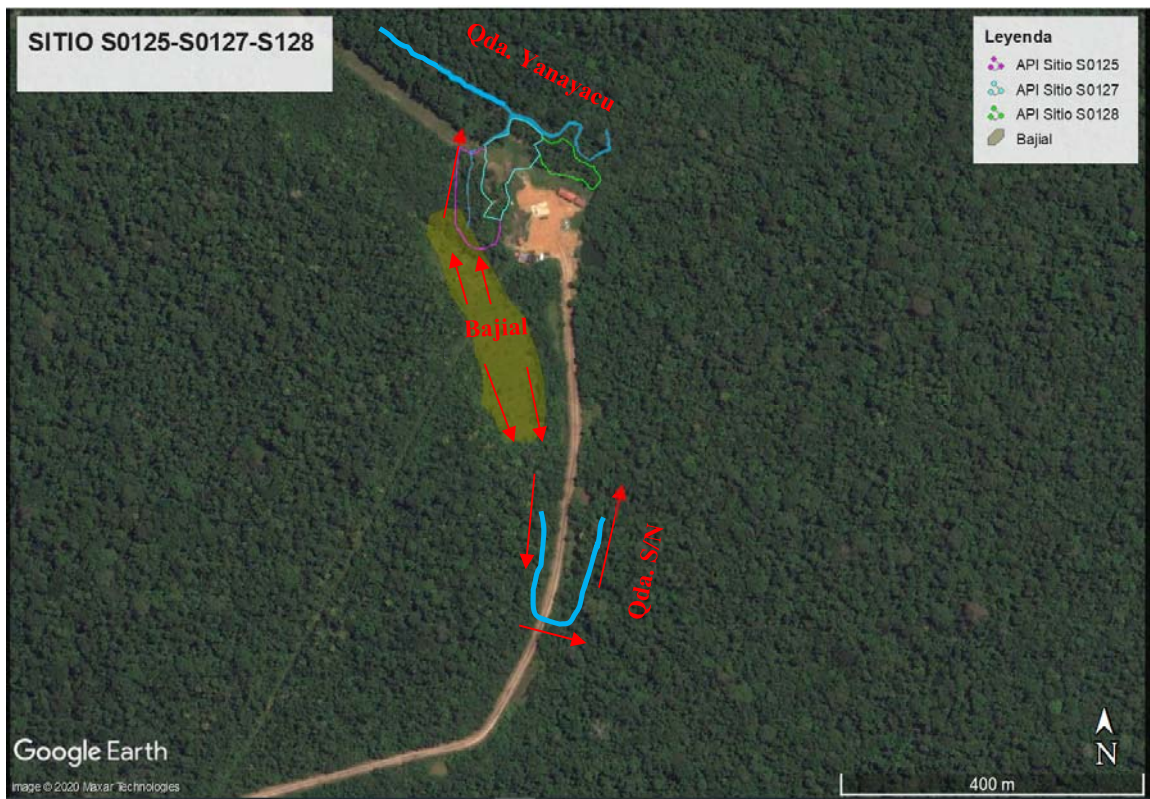
Figura 1. Descarga de Bajial en los sitios S0125-S0127-S0128
 Elaboración: Consorcio ECODES VARICHEM/FONAM-Fondo de Contingencia, 2020.

- (i) En el **Anexo Obs. (i)**, se presenta el estudio hidrológico, en este se presenta el mapa solicitado y se describe las características hidrológicas del sitio.
- (ii) En el **Anexo Obs. (ii)**, se presenta el mapa del sitio, asimismo en la figura se presenta las características del bajial.
- El bajial tiene salidas hacia el lado norte, para la quebrada Yanayacu y hacia el sur, hacia una quebrada que drena hacia el este tal como se observa en la Figura 1.
 - No fue factible medir la profundidad promedio debido a que presenta muchas plantas herbáceas, pero se estima una profundidad promedio de 1,20 metros.
 - Los volúmenes promedio de descarga están en función a la temporalidad, se tiene datos de medición de temporada seca de la descarga hacia la quebrada Yanayacu (3,77 l/s) y hacia la quebrada que va hacia el este (24,12 l/s).

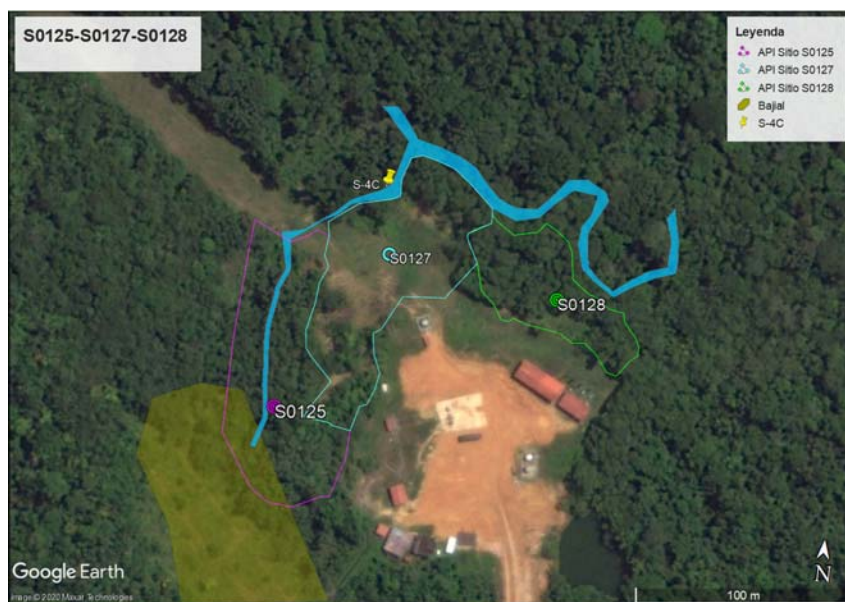
Figura 2. Ubicación del punto S-4C del OEFA en el sitio S0127

- (i) Seguidamente se aclaran los puntos solicitados.
 - (a) En referencia a los puntos de muestreo se debe considerar lo siguiente:
 - Punto OEFA S-4C: este punto corresponde al ramal de quebrada que sale del bajjal que pasa alrededor del sitio S0127, por ello este es considerado como sedimento dentro del PR, por ello esta incluido en el plan de rehabilitación y el API del sitio S0127 por ese lado tiene como limite el ramal de quebrada que sale del Bajjal. En la Figura 2se presenta la ubicación de este punto y la quebrada en la cual está ubicado.

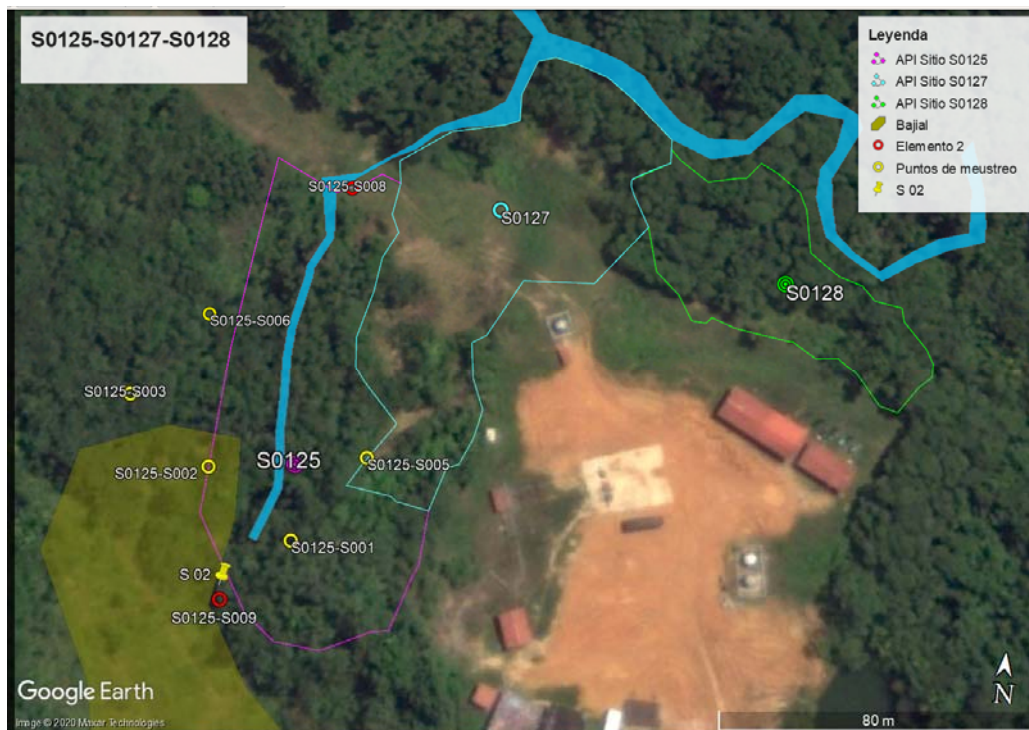
Figura 3. Ubicación del punto S-02 del OEFA en el sitio S0125

- Punto OEFA S-02: punto ubicado en el límite del sitio S0125 con el Bajal, el límite del API se corrobora con el punto el punto S0125-S009 (que presento contaminación por hidrocarburos entre 1,10 a 1,60 metros), el Bajal (límite natural) y los puntos S0125-S002, S0125-S006 tal como se muestra en la Figura 3.

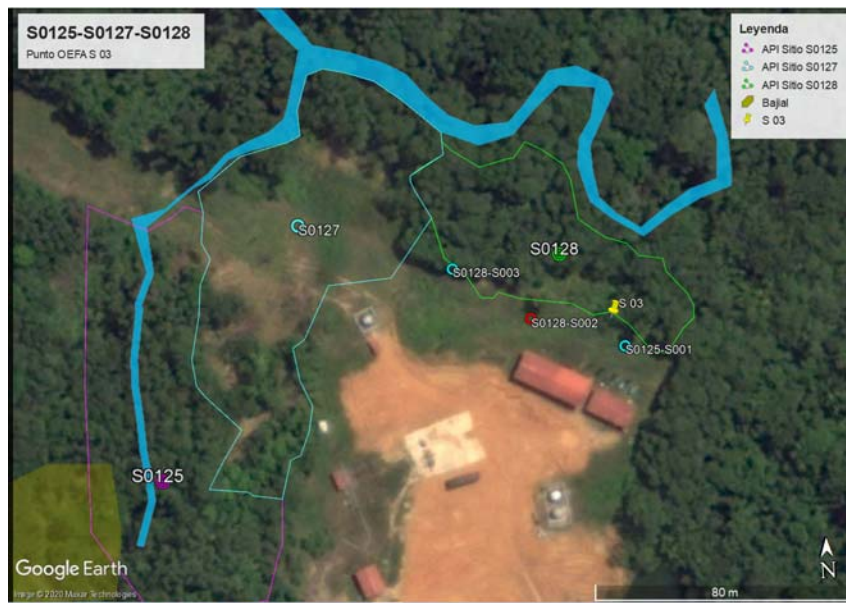
Figura 4. Ubicación del punto S 03 del OEFA en el sitio S0128

- Punto OEFA S03: este punto pertenece al límite del sitio S0128 con el área de influencia de la Plataforma que actualmente esta en explotación, es más, allí se encuentra ubicado unos taludes realizados con el fin de contener la escorrentía del área de transformadores que se encuentran cerca (ver Figura 4). Teniendo en consideración lo mencionado anteriormente, el API del área fue delimitada de manera correcta.

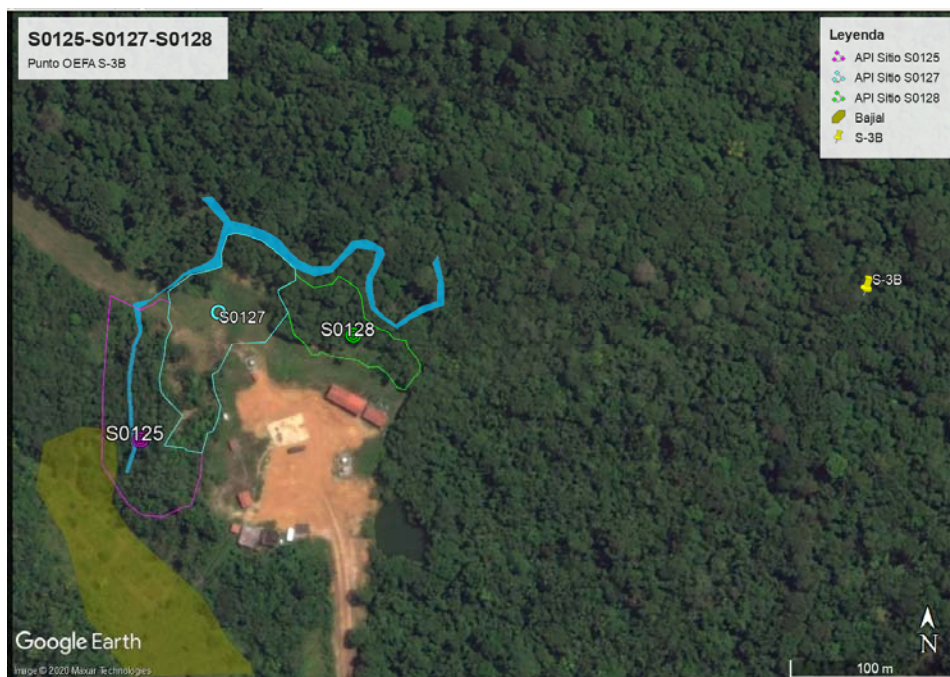
Figura 5. Ubicación del punto S-3B del OEFA en referencia a los sitios S0125-S0127 y S0128

- Punto OEFA S-3B: este punto esta alejado de los sitios demarcados, también del área de influencia de la plataforma que actualmente esta en operación, por ello la ubicación de ese punto corresponde a otra área, por ello no se tomo como referencia par el presente proyecto.

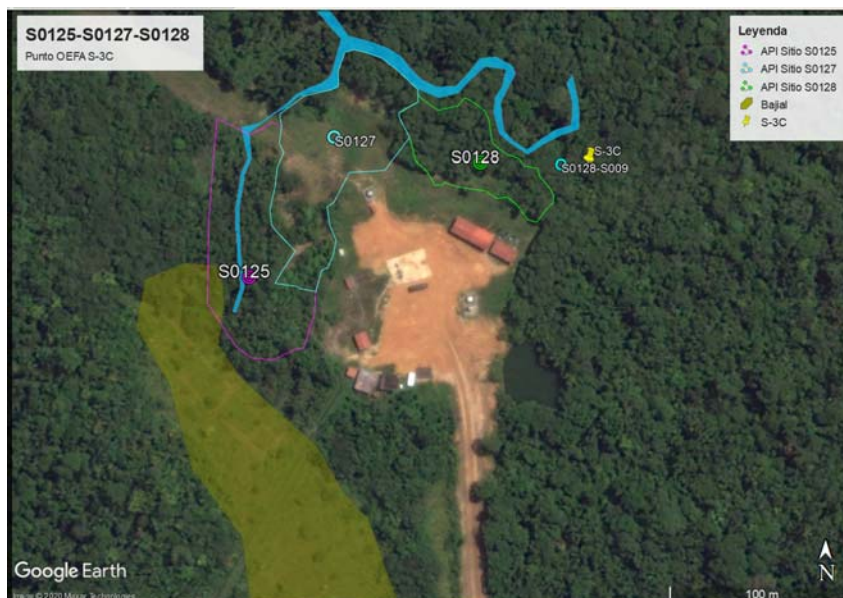
Figura 6. Ubicación del punto S-3C del OEFA en referencia a los sitios S0125-S0127 y S0128

- Punto OEFA S-3C: este punto esta ubicado hacia el lado este de los sitios S0125-S0127 y S0128, si bien es cierto mostro excedencias para Bario, este se encuentra muy cercano al punto S0128-S009 que no reporto concentraciones de Bario que excedan el ECA (se reportó en este punto un máximo de 40,20 mg/kg hasta 1,60 metros y disminuyendo a mayor profundidad), por ello puede ser considerado como puntual o perteneciente a otro sitio, tal como se aprecia en la siguiente figura.

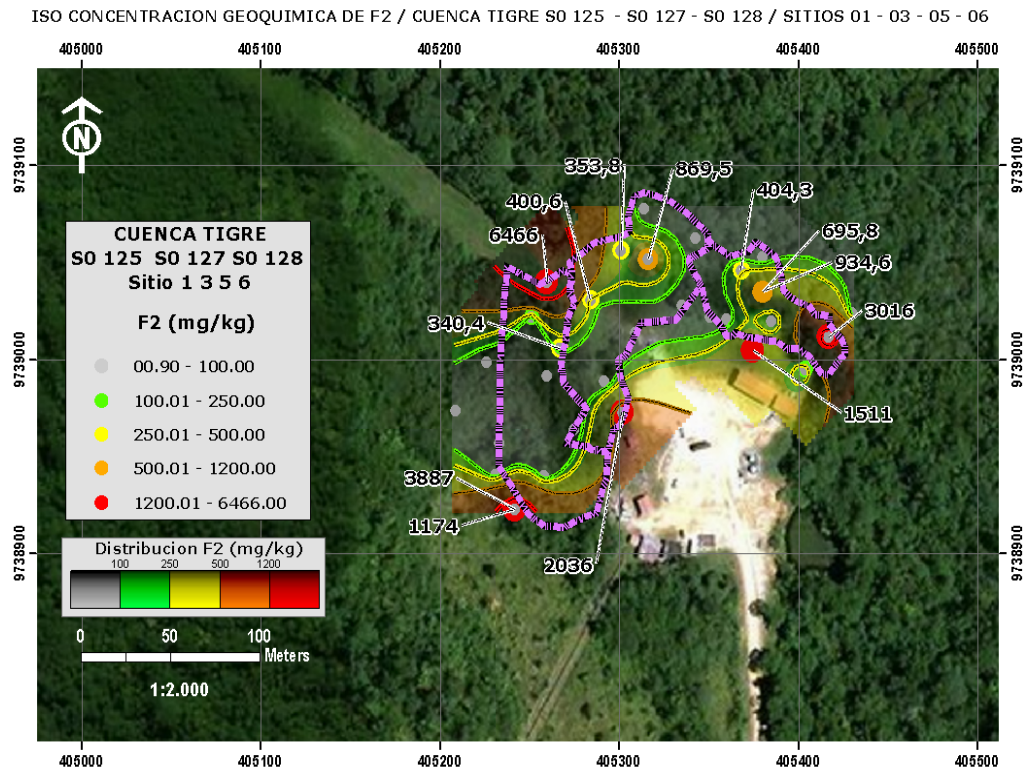
Figura 8. Mapa de isconcentraciones Fracción de Hidrocarburos F2
Elaboración: Consorcio ECODES VARICHEM/FONAM-Fondo de Contingencia, 2020.

- Se presentan las gráficas según solicitud con los valores de las estaciones de muestreo.

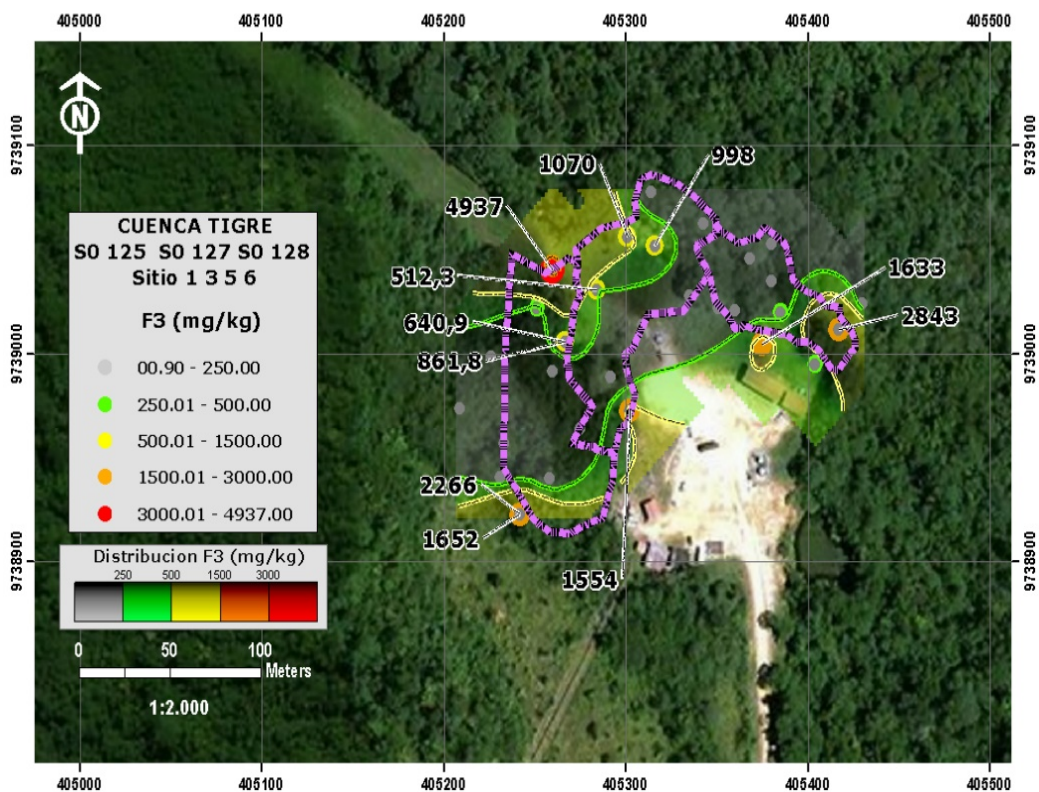
ISO CONCENTRACION GEOQUIMICA DE F3 / CUENCA TIGRE S0 125 - S0 127 - S0 128 / SITIOS 01 - 03 - 05 - 06

Figura 9. Mapa de isconcentraciones Fracción de Hidrocarburos F3
Elaboración: Consorcio ECODES VARICHEM/FONAM-Fondo de Contingencia, 2020.

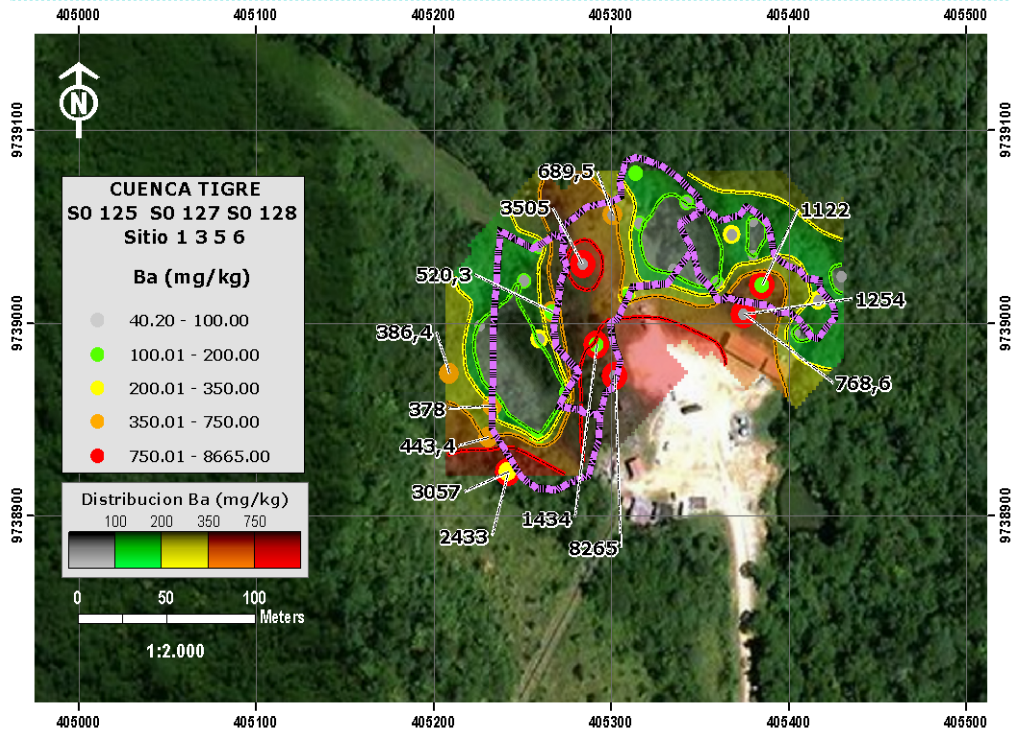
ISO CONCENTRACION GEOQUIMICA DEL BARIO / CUENCA TIGRE S0 125 - S0 127 - S0 128 / SITIOS 01 - 03 - 05 - 06

Figura 10. Mapa de isconcentraciones para Bario
Elaboración: Consorcio ECODES VARICHEM/FONAM-Fondo de Contingencia, 2020.

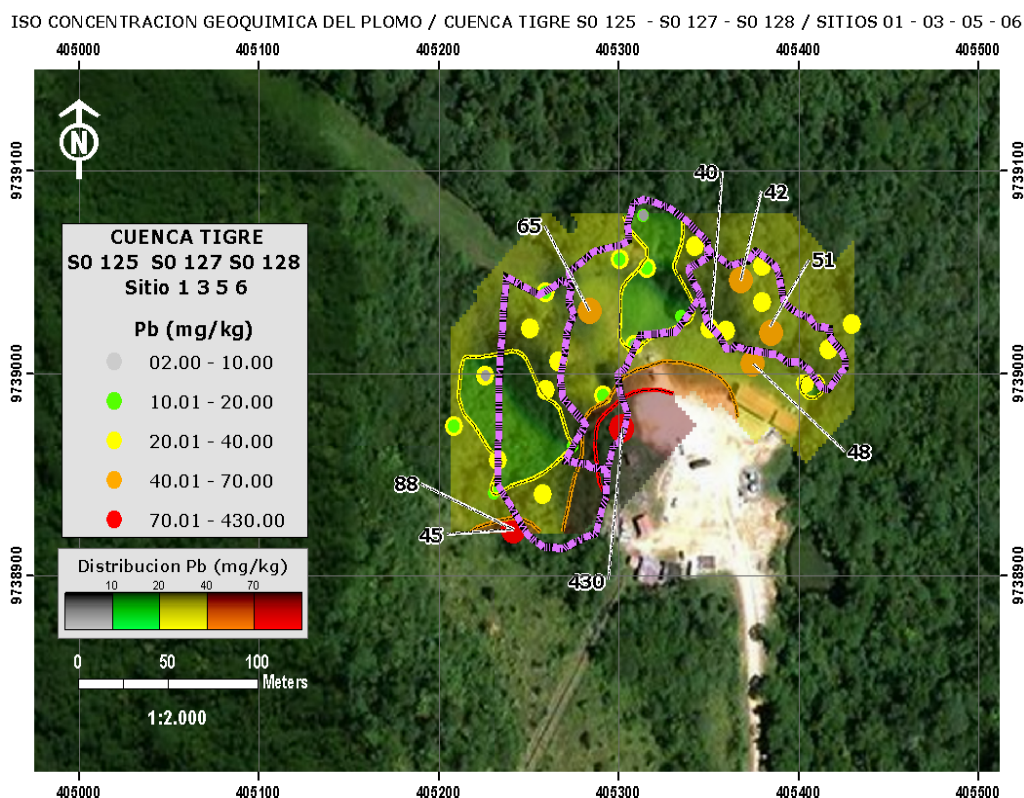
Figura 11. Mapa de isconcentraciones para Plomo
Elaboración: Consorcio ECODES VARICHEM/FONAM-Fondo de Contingencia, 2020.

- Tal como se explicó en el ítem (ii) de esta observación no es factible realizar un modelamiento por profundidades.
- En las leyendas se presentan los rangos de isoconcentraciones según solicitud, teniendo en consideración lo que el programa permite efectuar, estos rangos se presentan en las figuras presentadas al inicio de este ítem.
- Los mapas suscritos por el profesional se presentan en el Anexo Obs. 17.

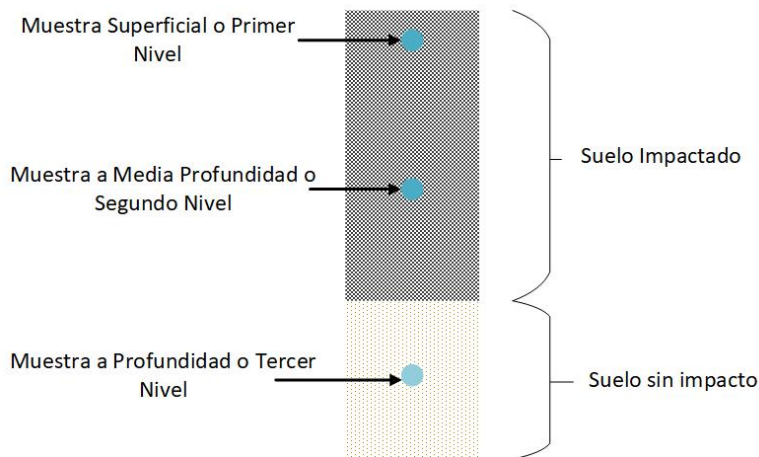
Figura 12. Esquema del Muestreo Vertical de Suelo

Las muestras tomadas a profundidad tuvieron como objetivo la delimitación de la extensión vertical de la afectación, es decir, se buscaron suelos profundos que no tuviesen contaminantes (zonas sin impacto, con presencia de suelo natural o con concentraciones de los parámetros evaluados por debajo del estándar de calidad ambiental), tal como se observa en la **Figura 12**.

El cálculo del UCL95 con las muestras ubicadas a profundidad, con bajas concentraciones y en algunos casos menores al límite de detección, influenciaría en los cálculos y se obtendría un UCL subestimado. Por ello, tomando una posición conservadora para proteger a los receptores del sitio se excluyeron del cálculo del UCL esas muestras.
