## INFORME N° 00082-2023-MINAM/VMGA/DGCA

**ASUNTO :** Requerimiento de Opinión Técnica Final referente a la Información Adicional al Plan de Rehabilitación del Sitio SO129 (Sitio 27) – Levantamiento de Observaciones Subsistentes

### 2.2. **Del Plan de Rehabilitación del Sitio Impactado S0129 (Sitio 27)**

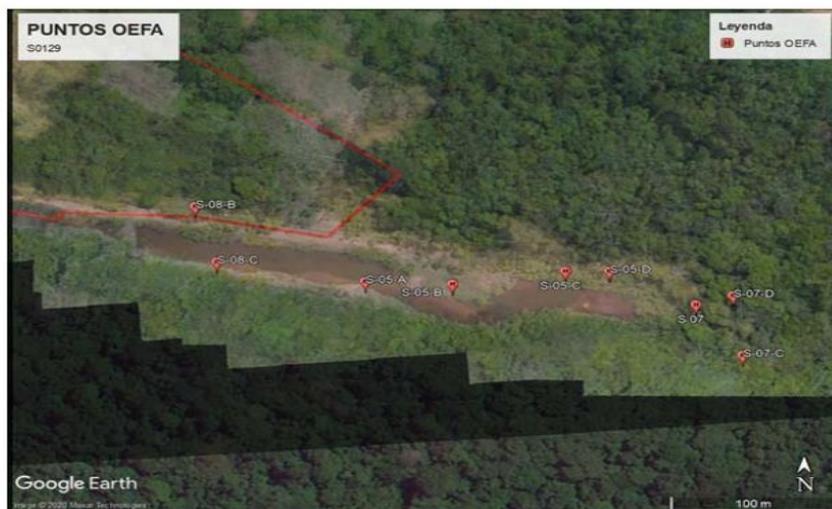
**Figura 1. Ubicación de Puntos OEFA Sitio S0129 (Sitio 27)**  
 Elaboración: Consorcio ECODES VARICHEM/PROFONANPE (FONAM)-Fondo de Contingencia, 2021.

El punto S-05-A corresponde los límites de creciente de la quebrada Gringoyacu (ver Figura 1); por ello, debería ser considerado como parte de los sedimentos.

Respecto a los puntos S 07, S-07-D y S-07-C corresponden al Sitio de nominado como S07 tal como se visualiza en el mapa elaborado por OEFA del informe N° 477-2014-OEFA/DE-SDCA el que se adjunta en el Anexo MINAM Observación N° 9 y también en la Figura 2. En este sentido, dado que OEFA considera que los puntos S 07, S-07-D y S-07-C pertenecen a un Sitio contaminado denominado S-07; estos puntos no se encuentran en el ámbito del alcance del presente Plan de Rehabilitación del Sitio S0129.

El consorcio ha realizado la aclaración que los puntos S-07, S-07-D y S07-C pertenecen a un Sitio contaminado denominado S-07; estos puntos no se encuentran en el ámbito del alcance del presente Plan de Rehabilitación del Sitio S0129. Respecto al punto S-05-A corresponde los límites de creciente de la quebrada Gringoyacu; por ello, debería ser considerado como parte de los sedimentos. Además, adjunta imágenes (Figura N°1 y N° 2) sobre la disposición de los puntos de muestreo de OEFA.

Respecto al punto S-05-A el consorcio indica que, este punto corresponde los límites de creciente de la quebrada Gringoyacu; por ello, debería ser considerado como parte de los sedimentos. De la revisión realizada al informe N° 477-2014-OEFA/DE-SDCA el OEFA determinó al punto S-05-A como matriz suelo, de existir algún cambio producto de la temporalidad u otro factor, se debe adjuntar la justificación técnica y la evidencia que sustente el ser catalogado como sedimentos. Adicionalmente, el consorcio en la Tabla 13. *Puntos de muestreo de puntos de OEFA* de la observación N°16, la misma que es una adopción de la Tabla 3-3. *Resultados de los Muestreos de Suelo Realizados por la OEFA Sitio S0129 (Sitio 27) del PR*, incluye dentro del análisis del *Sitio S0129 (Sitio 27) del PR* los puntos S-05-A, S-07, S-07-C y S-07-D.

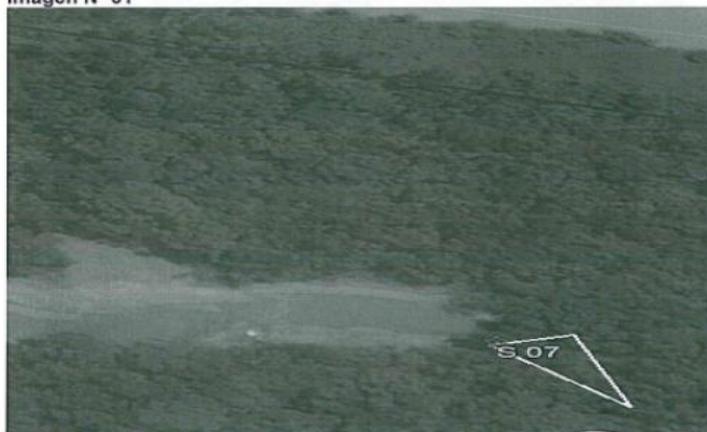
**Figura 2. Sitio Denominado por OEFA como S-07**

**RESULTADOS Y DESCRIPCIÓN DEL SITIO (S-07):**

**Imagen N° 31**

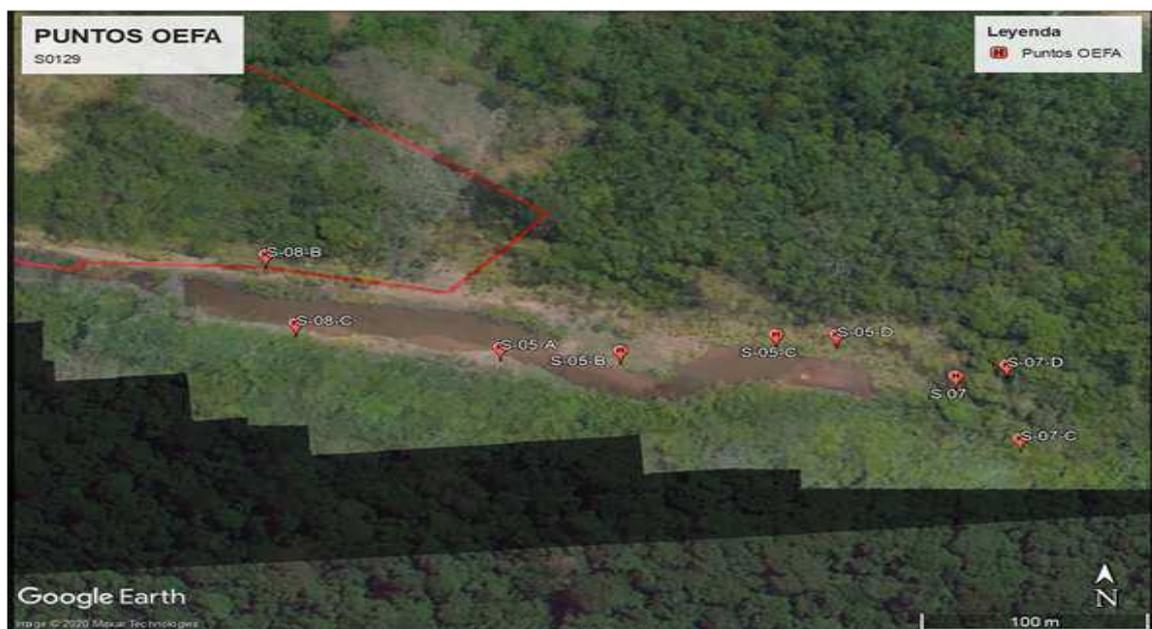
### Figura 1. Ubicación de Puntos OEFA Sitio S0129 (Sitio 27)

En referencia al punto S-05-A, este está ubicado en la margen izquierda de la quebrada Gringoyacu, se confirma que no puede haber o existir migración hacia el lado suroeste (ver mapa topográfico y mapa de puntos de muestreo OEFA en el **Anexo MINAM observación N° 9**) porque topográficamente la pendiente más baja es la quebrada subiendo la pendiente hacia el lado noroeste, por ello se confirma que el punto S-05-A está ubicado en los límites de crecienta de la quebrada Gringoyacu (ver Figura 1) considerado como área de remediación de los sedimentos de la quebrada.

Se reitera que respecto a los puntos S 07, S-07-D y S-07-C, estos corresponden al sitio denominado como S-07 tal como se visualiza en el mapa elaborado por OEFA del informe N° 477-2014-OEFA/DE-SDCA el que se adjunta en el Anexo MINAM Observación N° 9 y también en la Figura 2. En este sentido, dado que OEFA considera que los puntos S 07, S-07-D y S-07-C pertenecen a un sitio contaminado denominado S-07; estos puntos no se encuentran en el ámbito del alcance del presente Plan de Rehabilitación del Sitio S0129.

Respecto al punto SO-05-A y en base al Mapa topográfico y mapa de muestreo de puntos OEFA contenidas en el archivo Observación N°9 Anexo MINAM y la imagen satelital (figura 1 del último Informe de levantamiento de observaciones); la consultora indica que dicho punto corresponde a los límites de creciente de la quebrada Gringoyacu, por lo cual debe ser considerado dentro del área de remediación de dicha quebrada como sedimentos. Consideramos que esta afirmación no ha podido ser demostrada técnicamente por la consultora; sin embargo resulta evidente que el punto SO-05-A se ubica fuera del alcance del PR SO 129, por lo mencionado en el primer párrafo de este comentario.

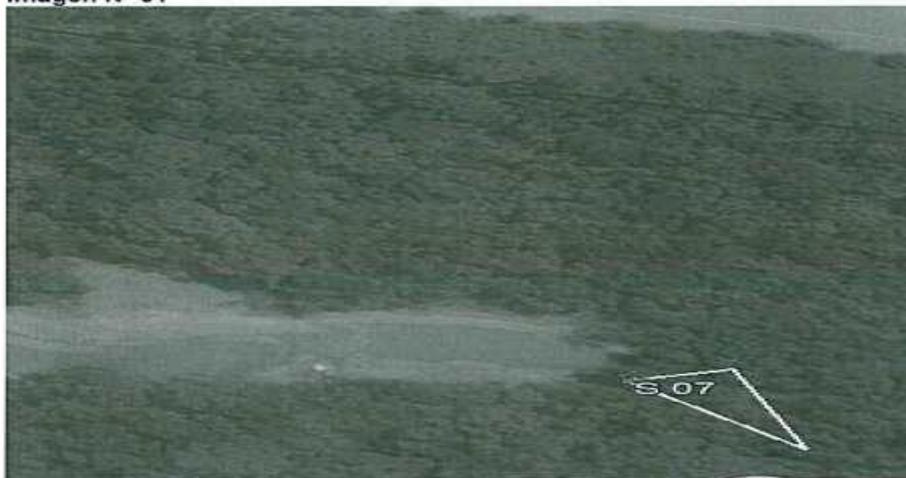
Figura 2. Sitio Denominado por OEFA como S-07

#### RESULTADOS Y DESCRIPCIÓN DEL SITIO (S-07):

Imagen N° 31

Si bien técnicamente la consultora no ha demostrado los motivos de la exclusión de los puntos mencionados: S-07, S-07-D y S-07-C del PR SO129, los cuales reportan excedencias a los ECAs de suelos para uso agrícola (fase de identificación), queda entendido a través del correo electrónico mencionado que la empresa supervisora para el plan de rehabilitación (consorcio TEMA-LITOCLEAN) dio en su oportunidad por aprobado el Plan de muestreo, estando los puntos en referencia fuera del alcance del

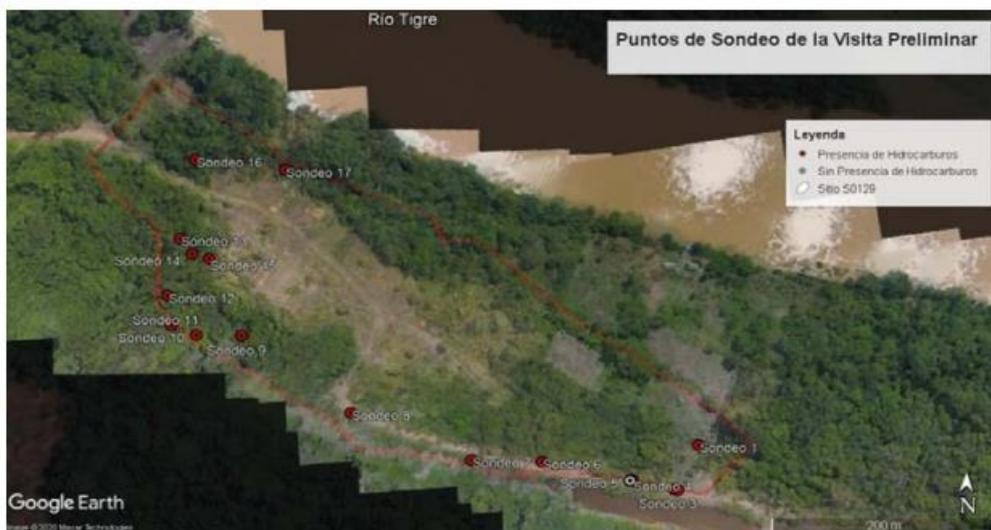
**Figura 3. Puntos de Sondeo de la Visita Preliminar del Sitio S0129 (Sitio 27)**  
Elaboración: Consorcio ECODES VARICHEM/PROFONANPE (FONAM)-Fondo de Contingencia, 2021.

- Se realizó una visita preliminar para corroborar, identificar y delimitar mediante comprobación de manera visual y organoléptica con sondeos preliminares las áreas impactadas, asimismo se usó el conocimiento de los monitores comunales que tienen gran conocimiento del Sitio. Los puntos con presencia de hidrocarburos se pueden observar en la Figura 2, cabe mencionar que estos puntos se encuentran dentro del área final delimitada. Los sondeos realizados durante la visita preliminar se presentan en la Tabla 3-118 del PR.

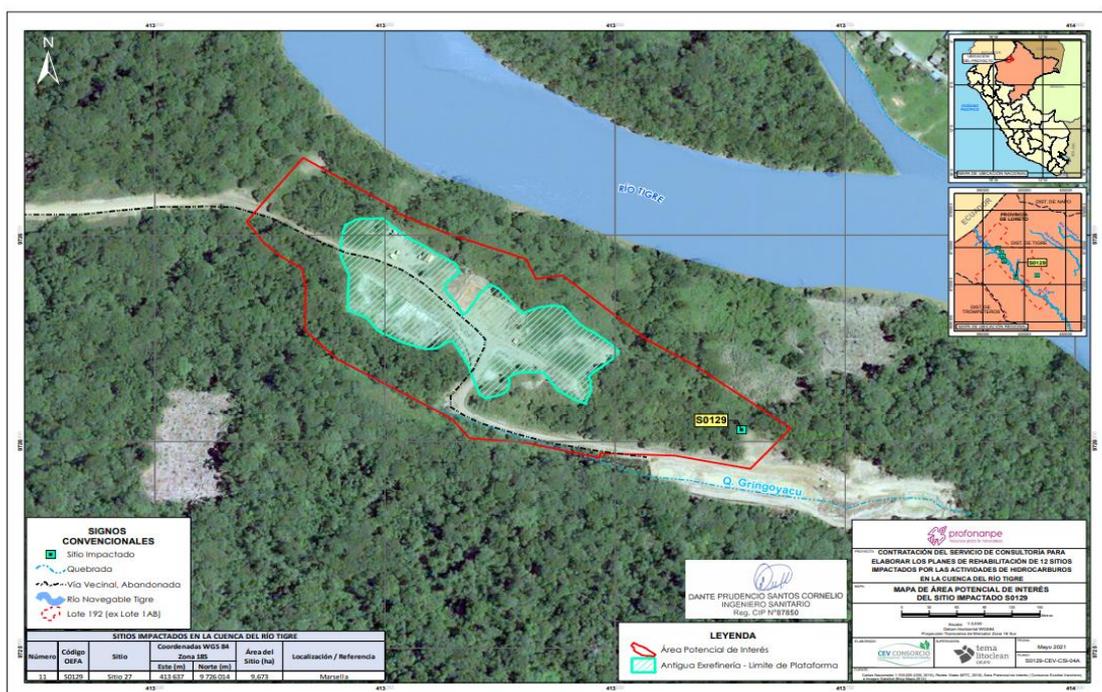
Anexo MINAM Observación N° 10

- Lo mencionado anteriormente confirma que el Sitio S0129 fue correctamente delimitado. El mapa final delimitado se presenta en el Anexo MINAM Observación N° 10, en donde se presenta un mapa con la comparación del área presentada por OEFA y el área final delimitada, así como el área de Potencial interés final delimitada con sus respectivos vértices.

El consorcio ha suministrado un mapa de delimitación del área de potencial interés la cual se presenta en el Anexo MINAM Observación N° 10. Asimismo, ha descrito el sustento técnico de la delimitación del Sitio Impactado. Además, se ha realizado precisiones en la extensión del área referencial y de potencial interés. Sin embargo, de acuerdo a lo señalado en el **Comentario final a la absolución de la observación N° 09**, el área del sitio impactado y su área de potencial interés deben ser ampliados.

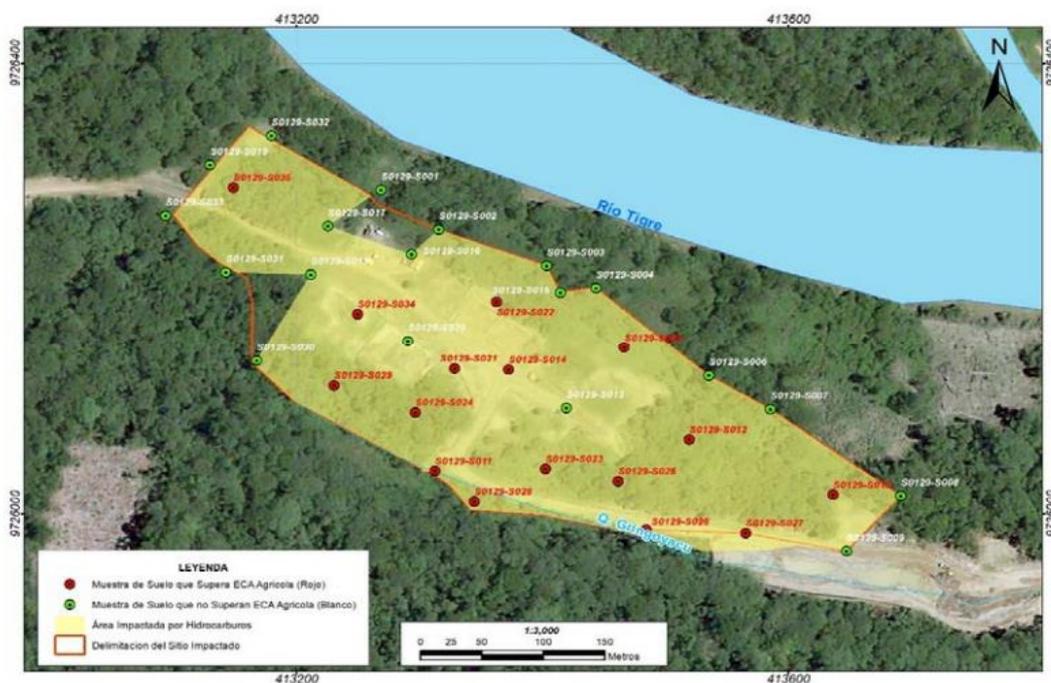
**Figura 9. Área Delimitada para el Sitio S0129 (Sitio 27)**

El consorcio aclara que la delimitación del Sitio Impactado incluye todos los puntos que superaron el ECA para Suelo Agrícola, en tal sentido se ha corregido la *Figura 3-98* presentada en el PR, la cual queda expresada de la siguiente manera:

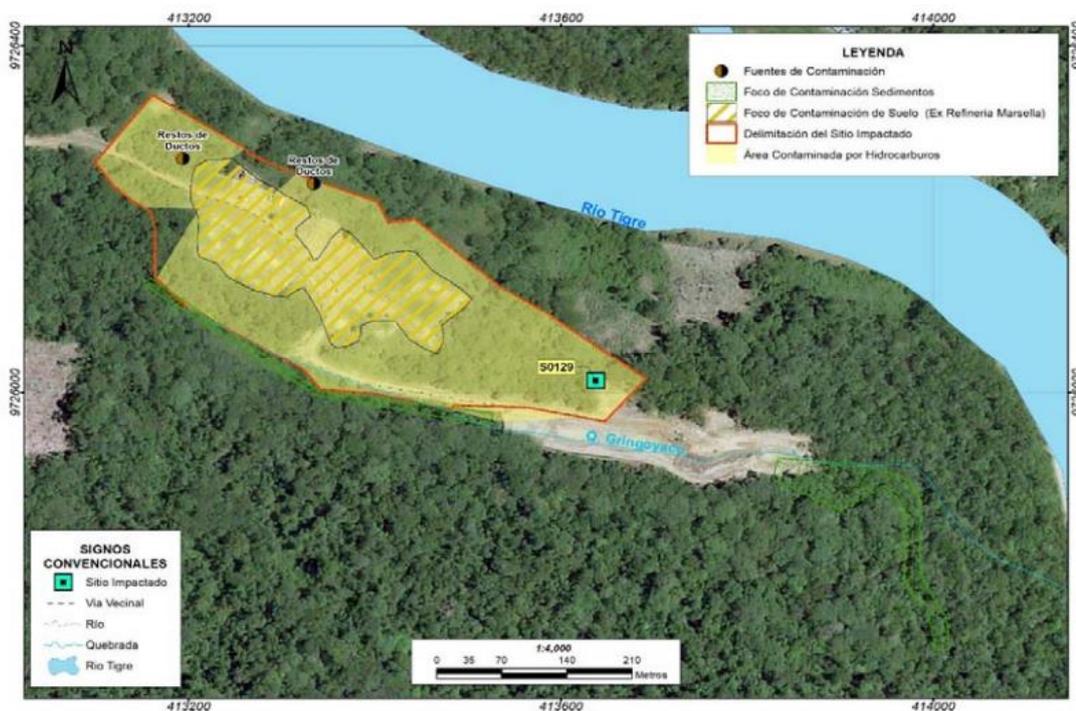
**Figura 10. Mapa de Focos de Contaminación del Sitio S0129 (Sitio 27)**  
**Elaboración:** Consorcio ECODES VARICHEM/PROFONANPE (FONAM)-Fondo de Contingencia, 2021.

Gringoyacu, y que excedieron el estándar de comparación, están siendo incluidos como límites del Sitio impactado. Por lo mencionado, se corrige la Figura 3-102 presentada en el PR, quedando expresada de la siguiente manera.
