**LEVANTAMIENTO DE OBSERVACIONES DEL MINISTERIO DE ENERGIA Y
MINAS (MINEM)**

INFORME DE EVALUACION N° 215 – 2020 – MINEM/DGAAH/DEAH

**Servicio de Consultoría para la elaboración de los Planes de Rehabilitación de 12 sitios
impactados por las actividades de hidrocarburos en la cuenca del Río Tigre**

Levantamiento de Observaciones Sitio S0130 (Botadero 12 de Octubre)

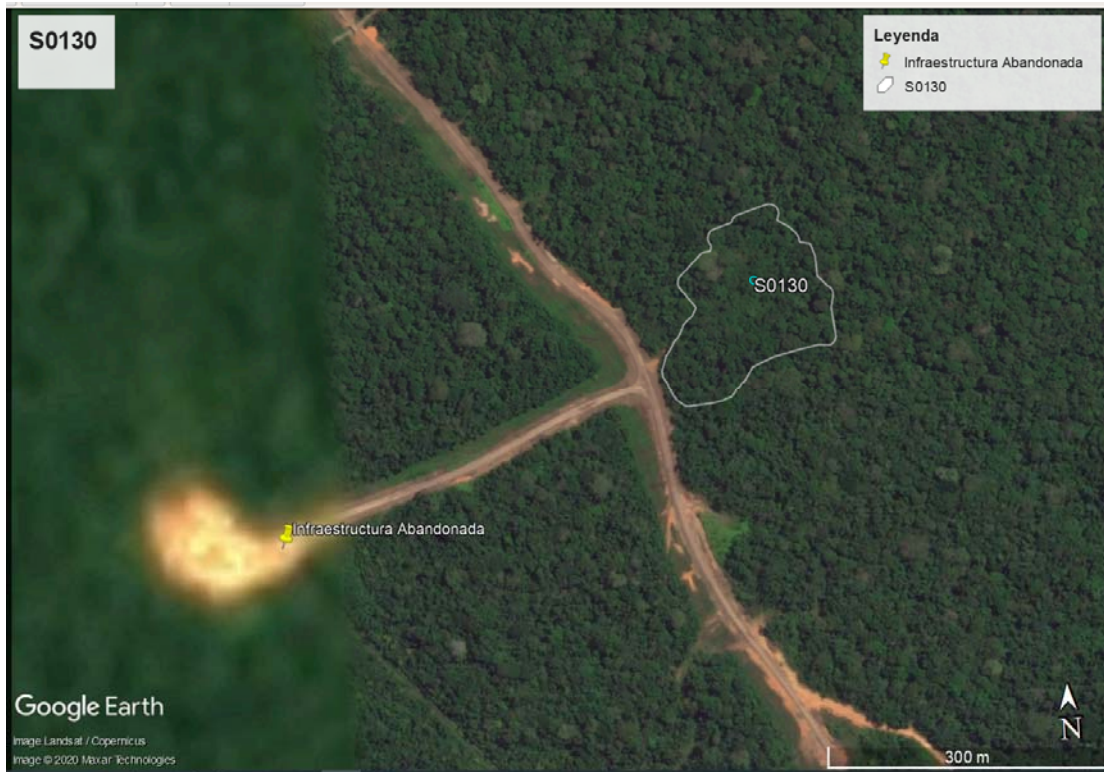
La infraestructura corresponde a una plataforma abandonada ubicada hacia el lado este tal como se aprecia en la siguiente figura.

Figura 1. Ubicación de infraestructura abandonada sitio S0130
Elaboración: Consorcio ECODES VARICHEM/FONAM-Fondo de Contingencia, 2020.

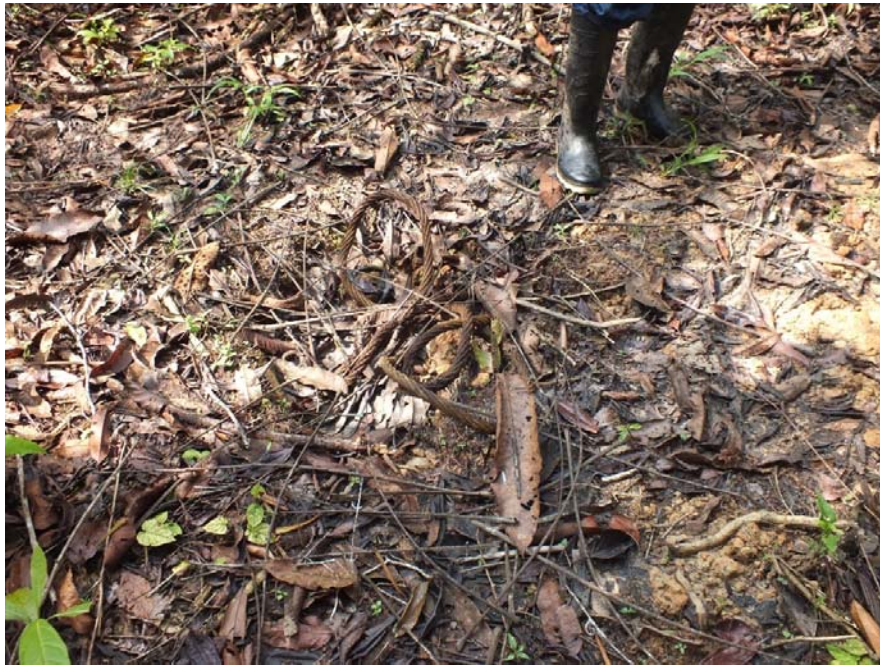
Fotografía 1. Restos metálicos de cable metálico semi enterrado
Elaboración: Consorcio ECODES VARICHEM/FONAM-Fondo de Contingencia, 2020.

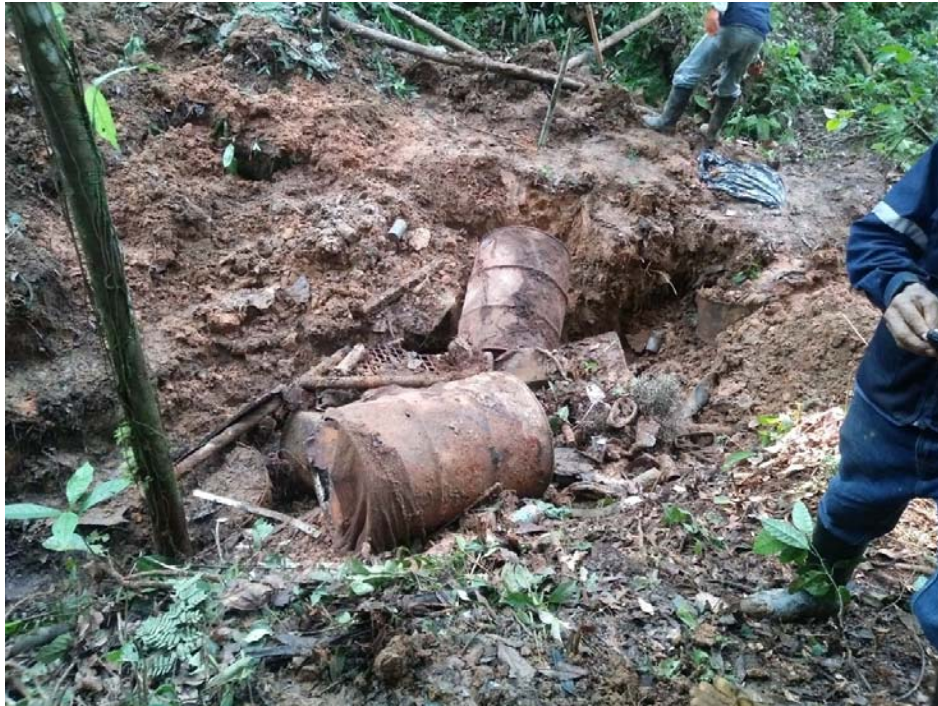
Fotografía 2. Restos metálicos en punto de muestreo S0130-S012
Elaboración: Consorcio ECODES VARICHEM/FONAM-Fondo de Contingencia, 2020.

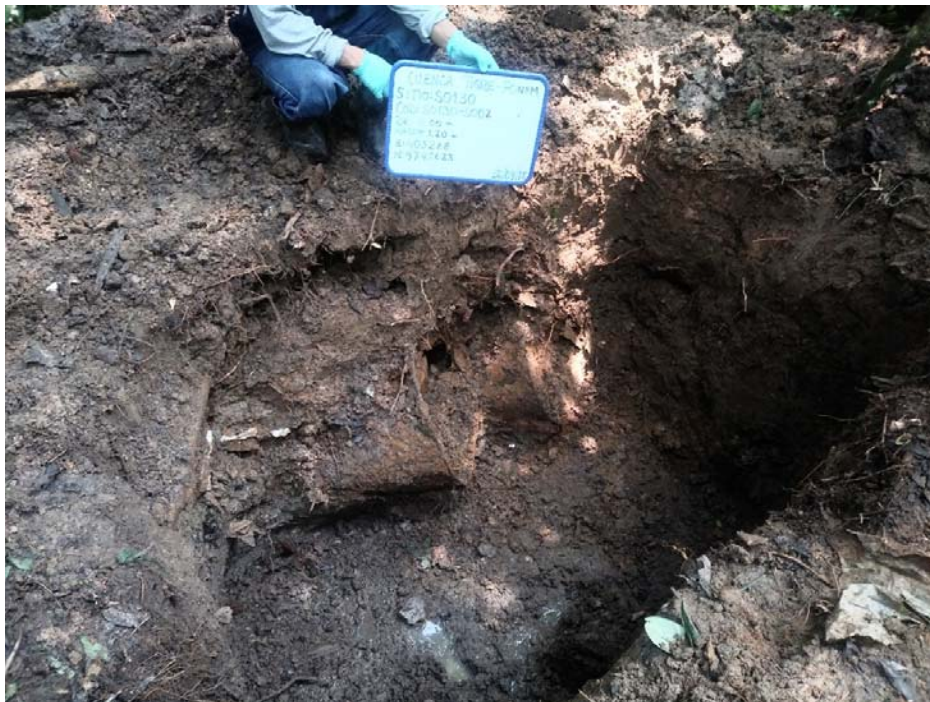
Fotografía 3. Restos metálicos en punto de muestreo S0130-S002
Elaboración: Consorcio ECODES VARICHEM/FONAM-Fondo de Contingencia, 2020.

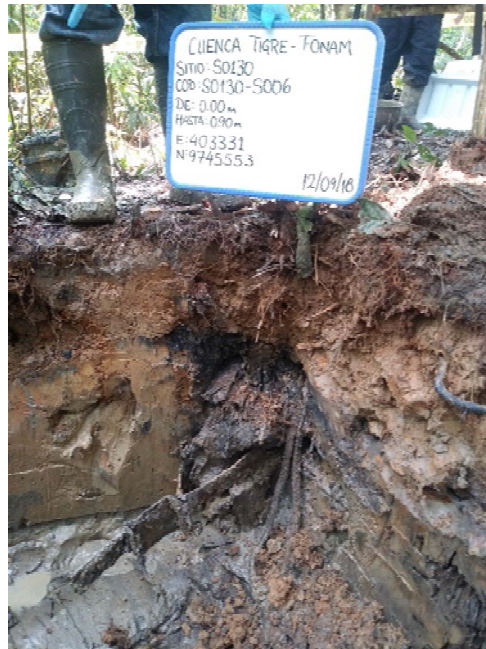
Fotografía 4. Restos metálicos en punto de muestreo S0130-S006
Elaboración: Consorcio ECODES VARICHEM/FONAM-Fondo de Contingencia, 2020.

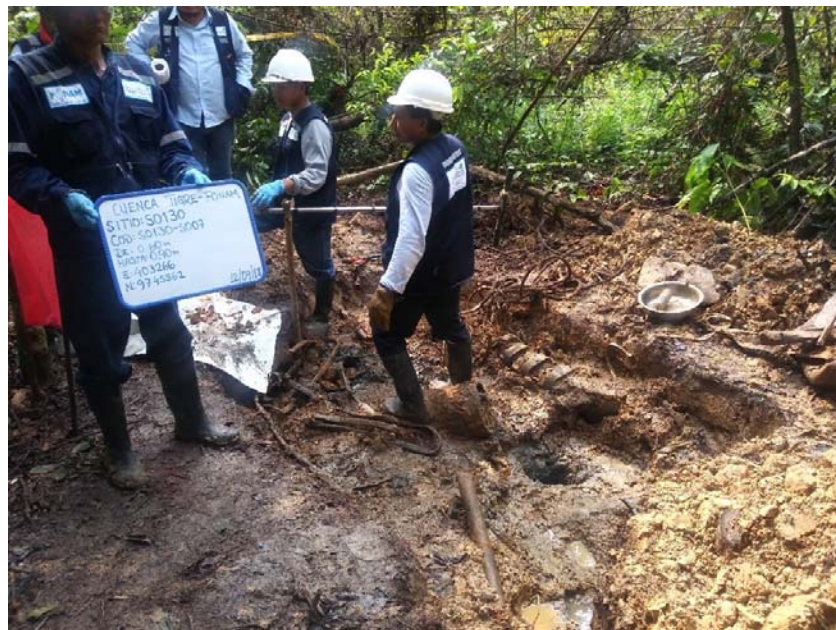
Fotografía 5. Restos metálicos en punto de muestreo S0130-S007
Elaboración: Consorcio ECODES VARICHEM/FONAM-Fondo de Contingencia, 2020.

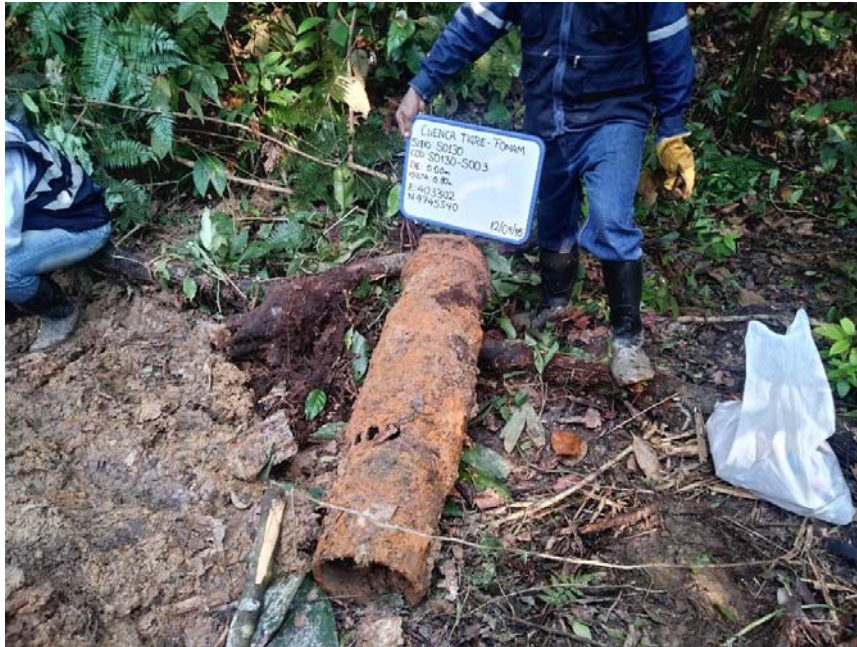
Fotografía 6. Restos metálicos en punto de muestreo S0130-S003

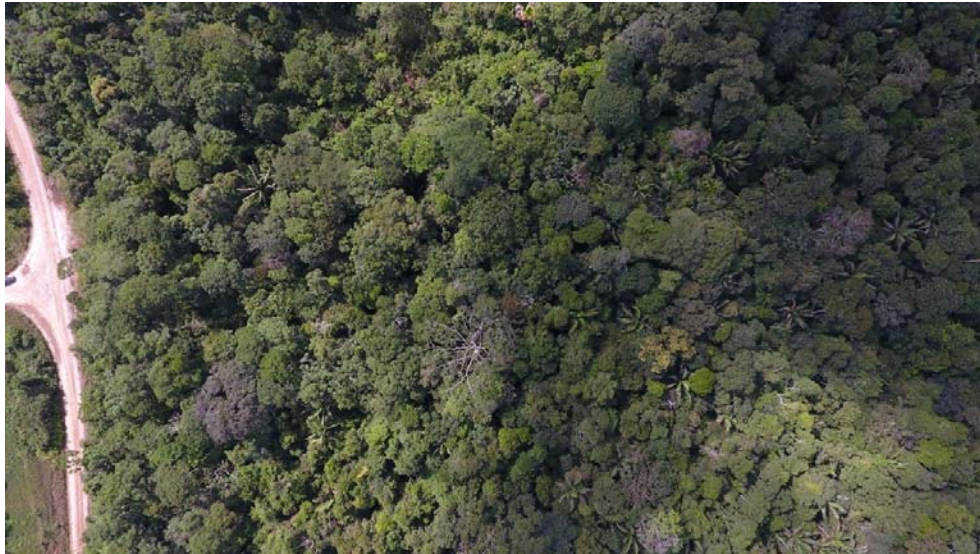
Fotografía 8. Vista aérea actual del sitio S0130 (Botadero 12 de Octubre), este esta recuperado en su gran mayoría.

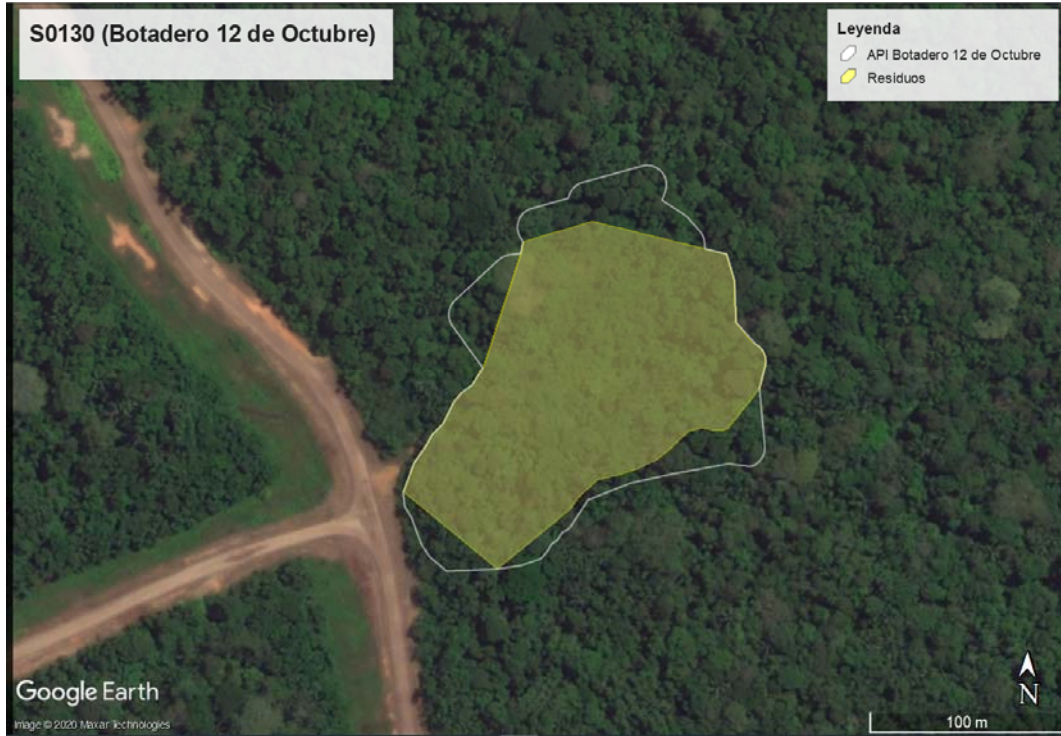
Figura 5. Área final Impactada del Sitio S0130 (Botadero 12 de Octubre)

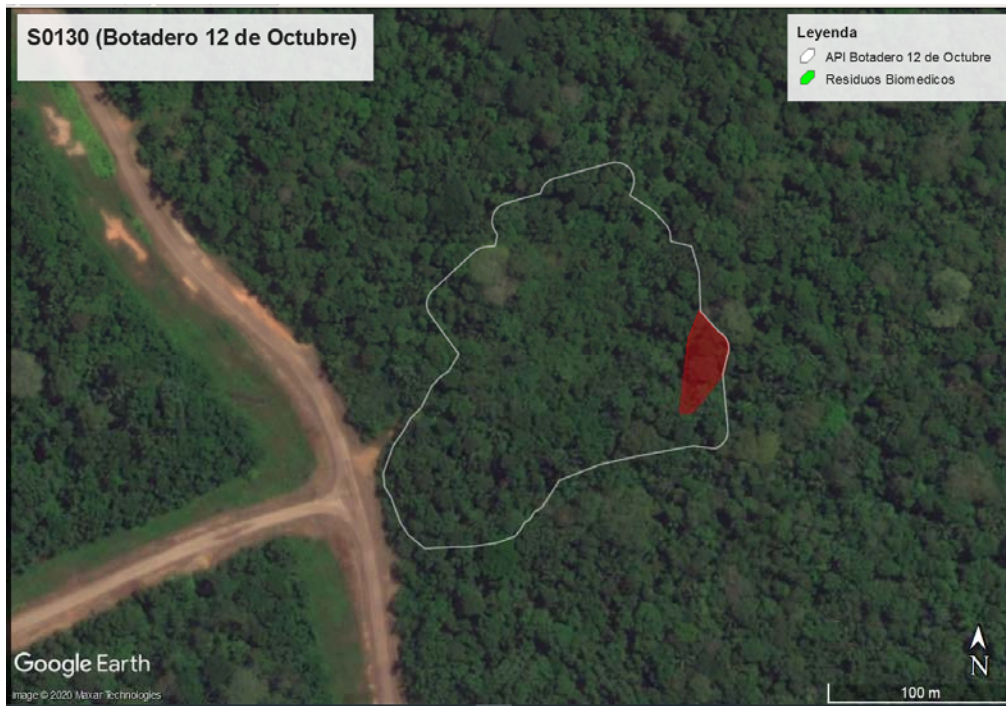
Figura 6. Área Impactada con Residuos Biomédicos Sitio S0130 (Botadero 12 de Octubre)
Elaboración: Consorcio ECODES VARICHEM/FONAM-Fondo de Contingencia, 2020.

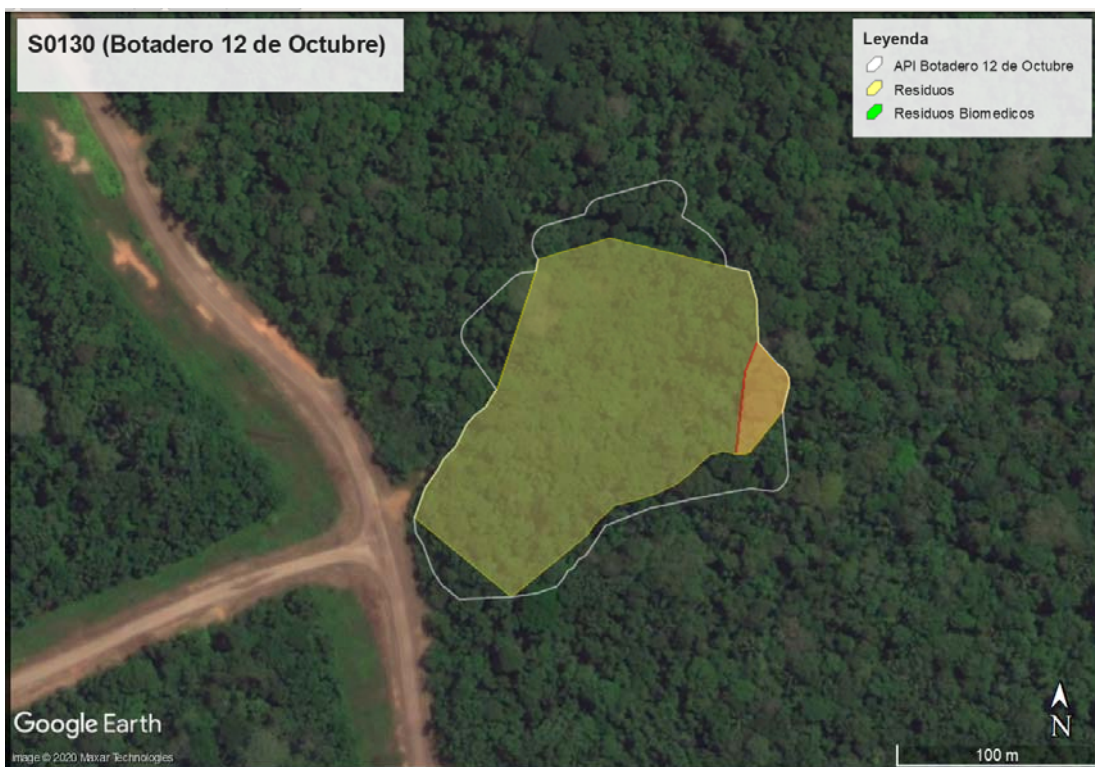
Figura 7. Área Impactada del Sitio S0130 (Botadero 12 de Octubre)
Elaboración: Consorcio ECODES VARICHEM/FONAM-Fondo de Contingencia, 2020.

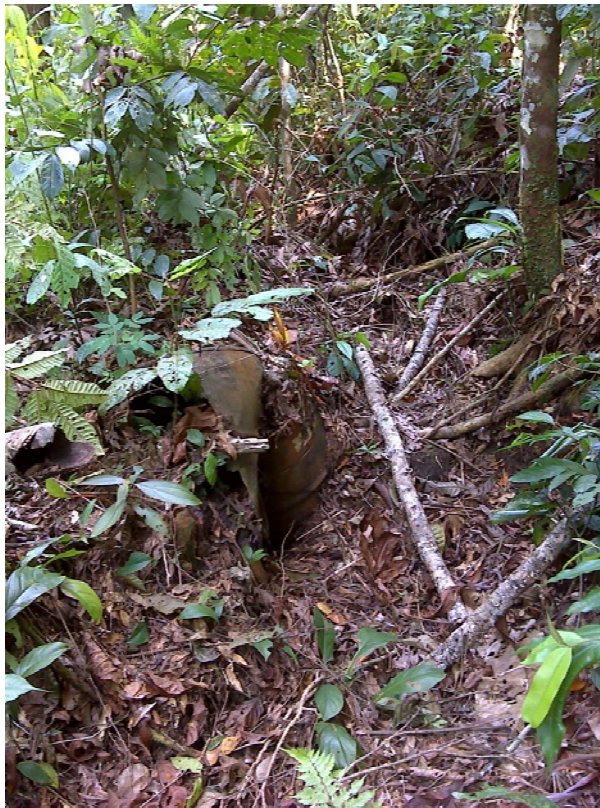
Fotografía 10. área en desmoronamiento del hacia el lado este del sitio S0130

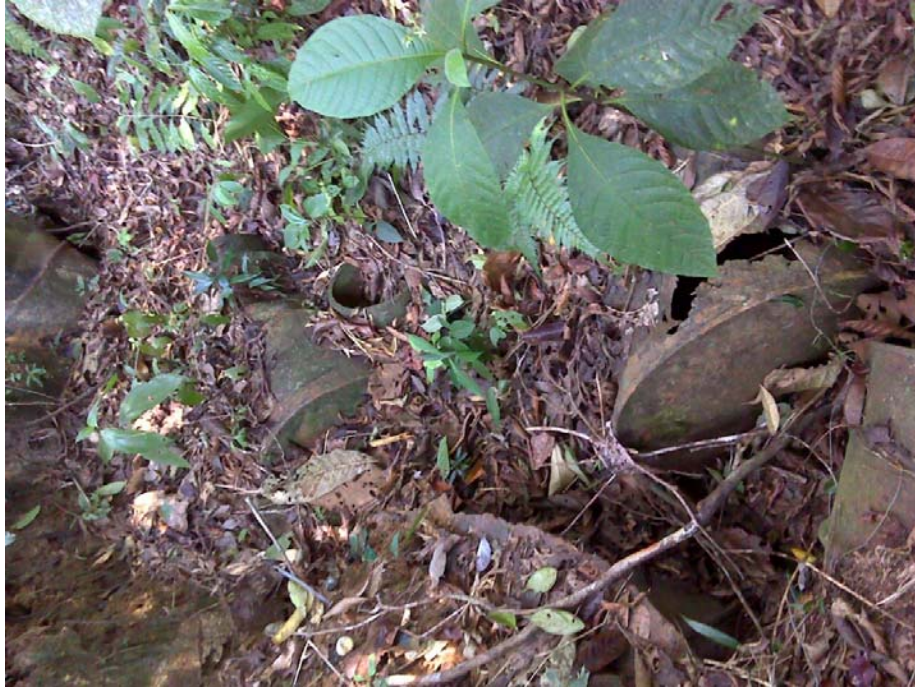
Fotografía 11. área en desmoronamiento del hacia el lado noreste del sitio S0130
Elaboración: Consorcio ECODES VARICHEM/FONAM-Fondo de Contingencia, 2020.

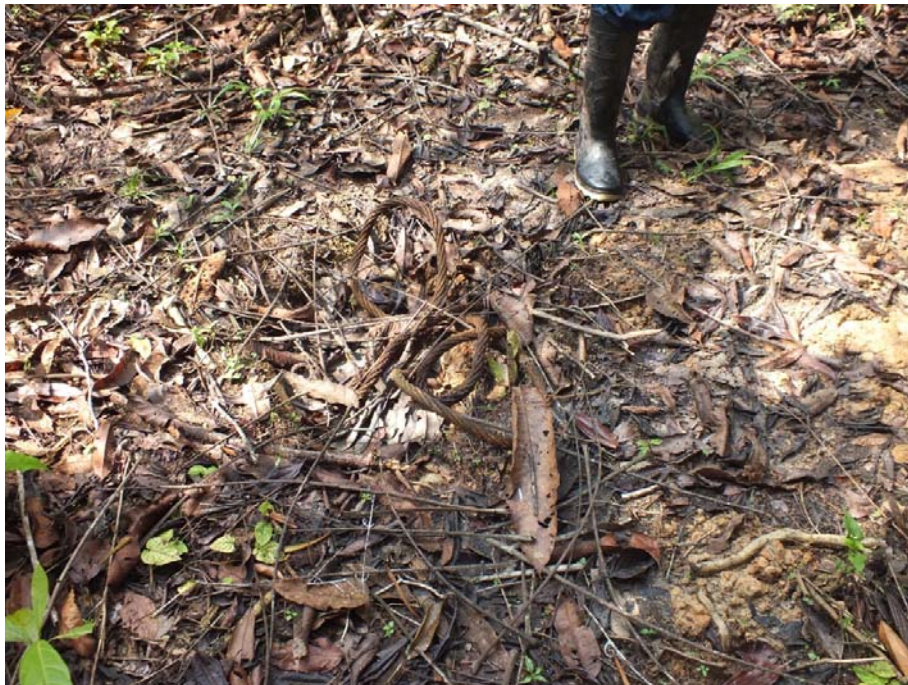
Fotografía 12. Restos metálicos semi enterrado en el sitio S0130

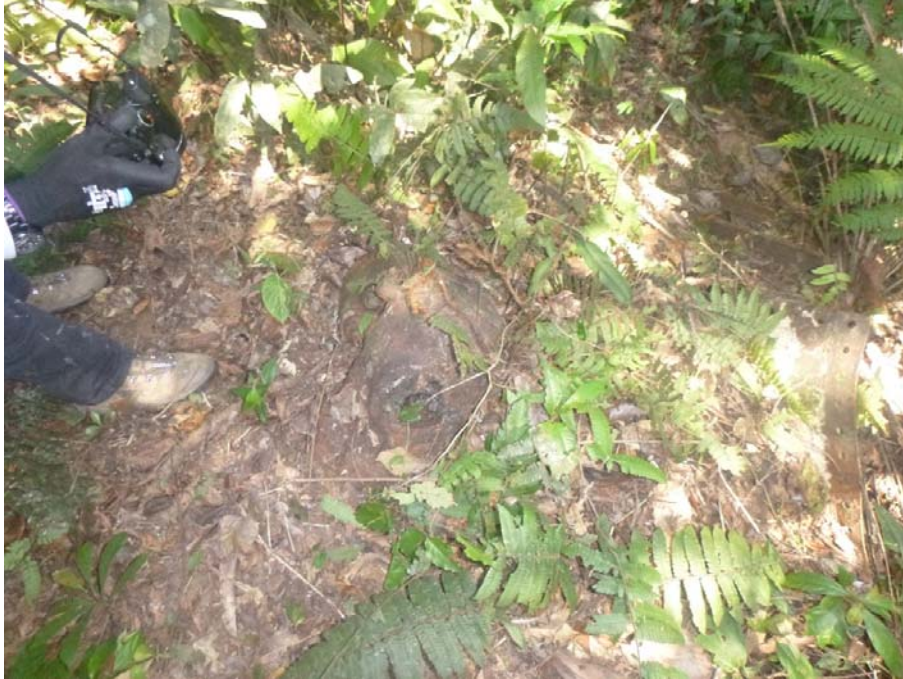
Fotografía 13. Válvula metálica semi enterrada en el sitio S0130

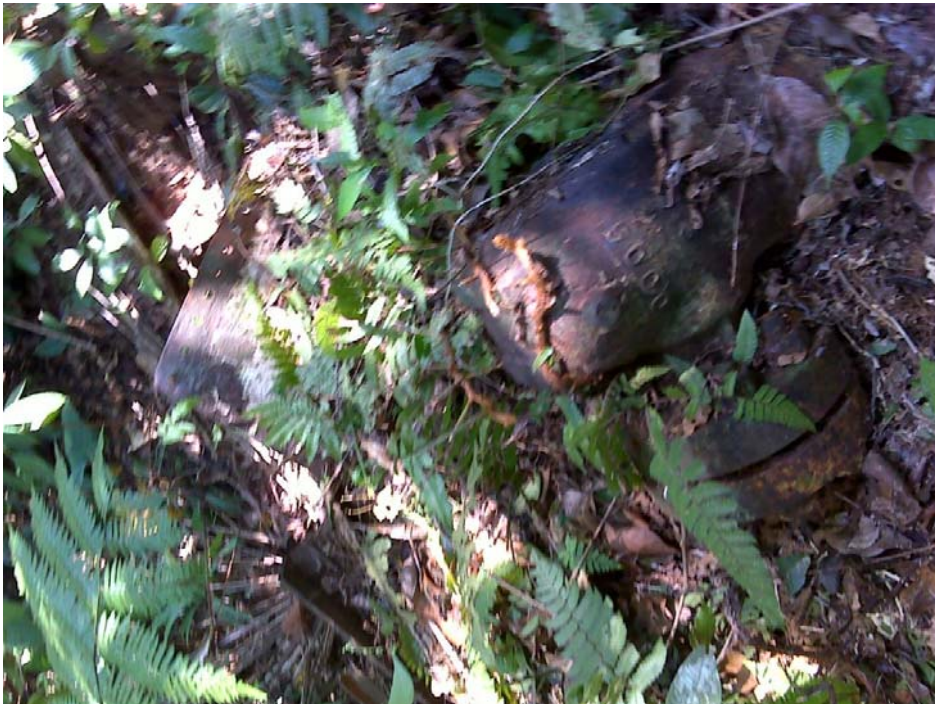
Fotografía 14. Válvula metálica semi enterrada en el sitio S0130
Elaboración: Consorcio ECODES VARICHEM/FONAM-Fondo de Contingencia, 2020.

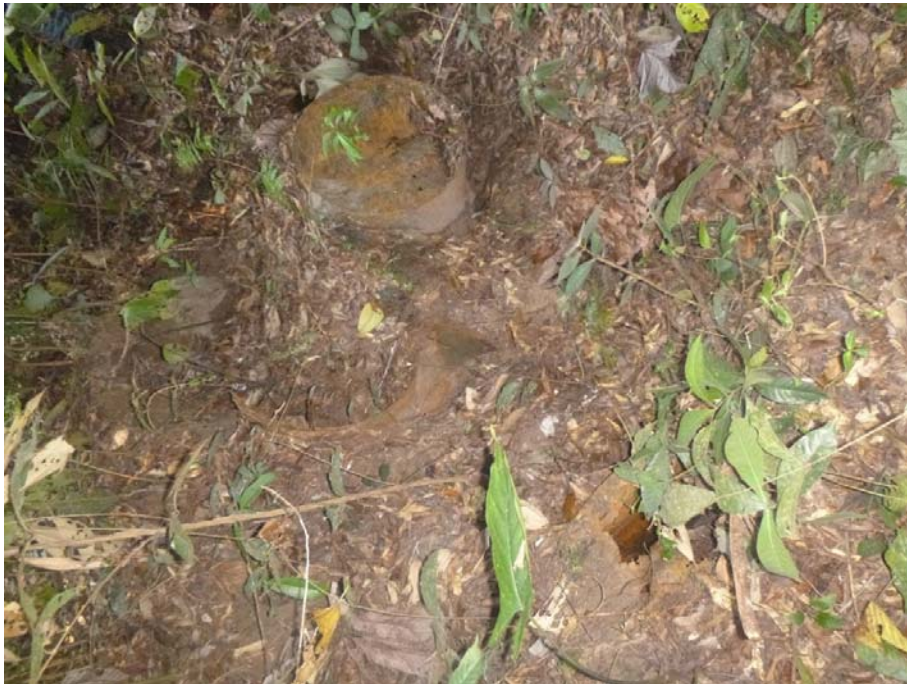
Fotografía 15. Cilindro metálico semi enterrada en el sitio S0130
Elaboración: Consorcio ECODES VARICHEM/FONAM-Fondo de Contingencia, 2020.
