OFICIO N° 00003-2021-MINAM/VMGA/DGCA

Asunto : Remisión del levantamiento de observaciones al Plan de Rehabilitación del Sitio Impactado S0109 (Sitio 3) en el marco del Reglamento de la Ley N° 30321

INFORME N° 00001-2021-MINAM/VMGA/DGCA

ASUNTO : Opinión Técnica referente al Plan de Rehabilitación del Sitio S0109 (Sitio 3) - Levantamiento de Observaciones

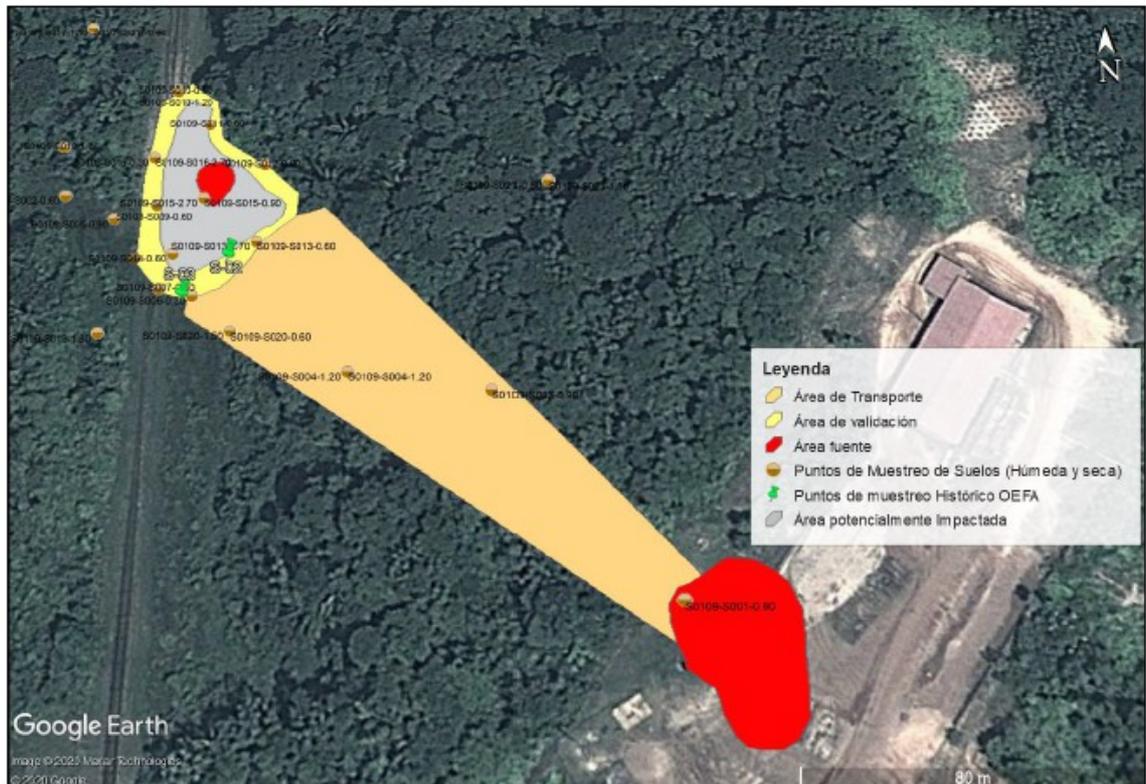
Figura 3-Ob-12C Puntos de muestreo de suelos Sitio S0109 – ambas épocas

También se adjunta la siguiente figura para visualizar la relación entre los puntos "S-02" y "S-03" realizados por OEFA y que corresponderían al muestreo de identificación y los puntos realizados por la consultora.

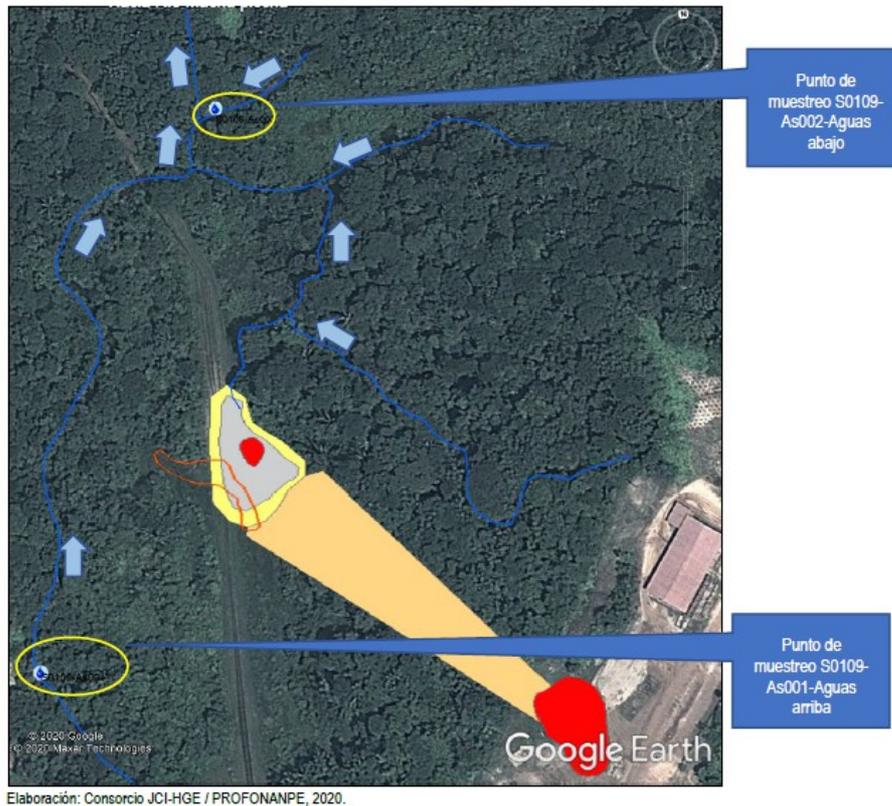
Figura 3-Ob-15 Ubicación de los puntos de muestreo de agua superficial – época húmeda

En atención a la presente observación, se adjunta la Figura 3-Ob-15 en que se muestran las ubicaciones de los puntos de monitoreo de agua superficial, la red hídrica actualizada, la dirección del cuerpo de agua (dirección de las flechas) y el área de potencial interés.

Si bien, la Figura 3-Ob-15 aclara la dirección del flujo del agua, la observación persiste, ya que en la misma el punto de muestreo S0109-As002 recibe el flujo de agua de la parte norte, y por tanto podría ser representativo de componentes ubicados al norte de la figura y no del sitio S0109, ubicado en la figura claramente al sur.

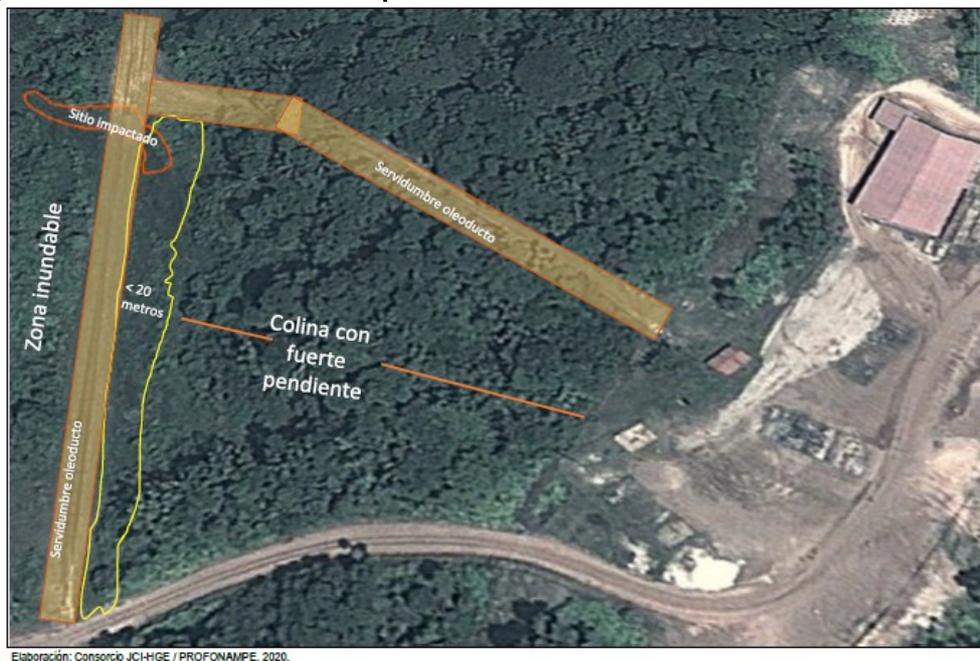
Figura 3-Ob-28 Rack de tuberías próximas al sitio S0109

Además, se indica que la poligonal del sitio S0109 se encuentra en la intersección de dos líneas de transporte de crudo (oleoductos), tiene a un costado de este un sector con una colina de fuerte pendiente y hacia el oeste el suelo es ocupado por un herbazal de pantano con un bosque inundable, con presencia de aguajales.

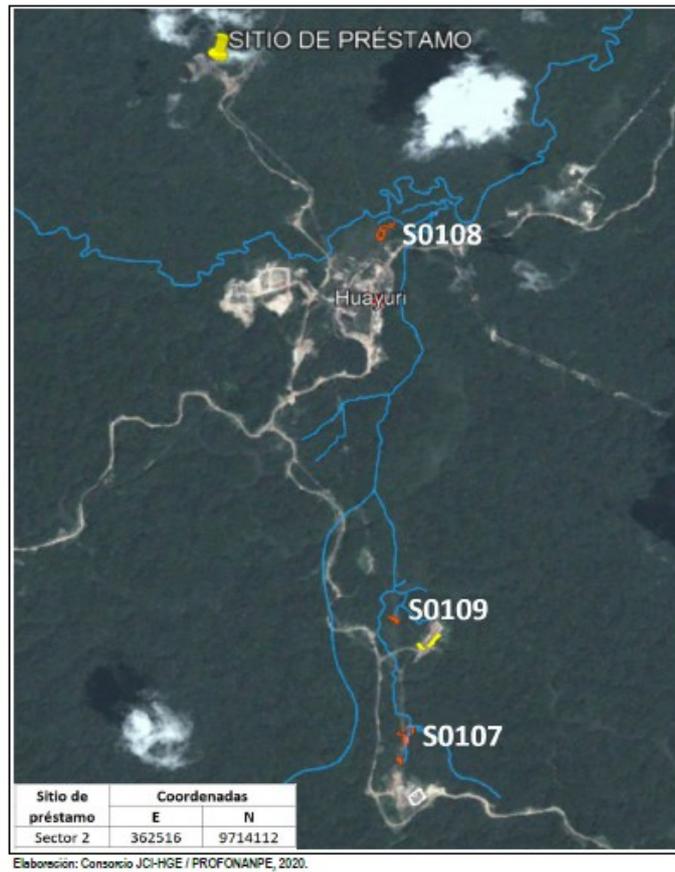
Figura 5-Ob-46a Sitio de préstamo para el Sector 2

Asimismo, se adjunta la ubicación del sitio de préstamo propuesto, el cual corresponde a un área deforestada de unos 7,500 m², el cual involucra al Sector 2, sitios: S0107 (Sitio 1), S0108 (Sitio 2) y S0109 (Sitio 3); tal como se puede ver en la siguiente Figura 5-Ob-46a y 5-Ob-46b.

También se indica que los criterios de selección de ubicación de material de préstamo son, entre otros:

- Extensión amplia (suficiente capacidad de extracción de material).
- Área libre deforestada.
- Volumen por extraer no generará inestabilidades en el área de préstamo.
- Alejado de zonas habitadas y de vías de comunicación.
- No interferencia de cursos fluviales.
