**OFICIO N° 318-2021-ANA-DCERH**

Asunto : Información Complementaria al Plan de Rehabilitación del Sitio Impactado S0117 por Actividades de Hidrocarburos de la Cuenca del Río Corrientes

### INFORME TÉCNICO N° 469-2021-ANA-DCERH

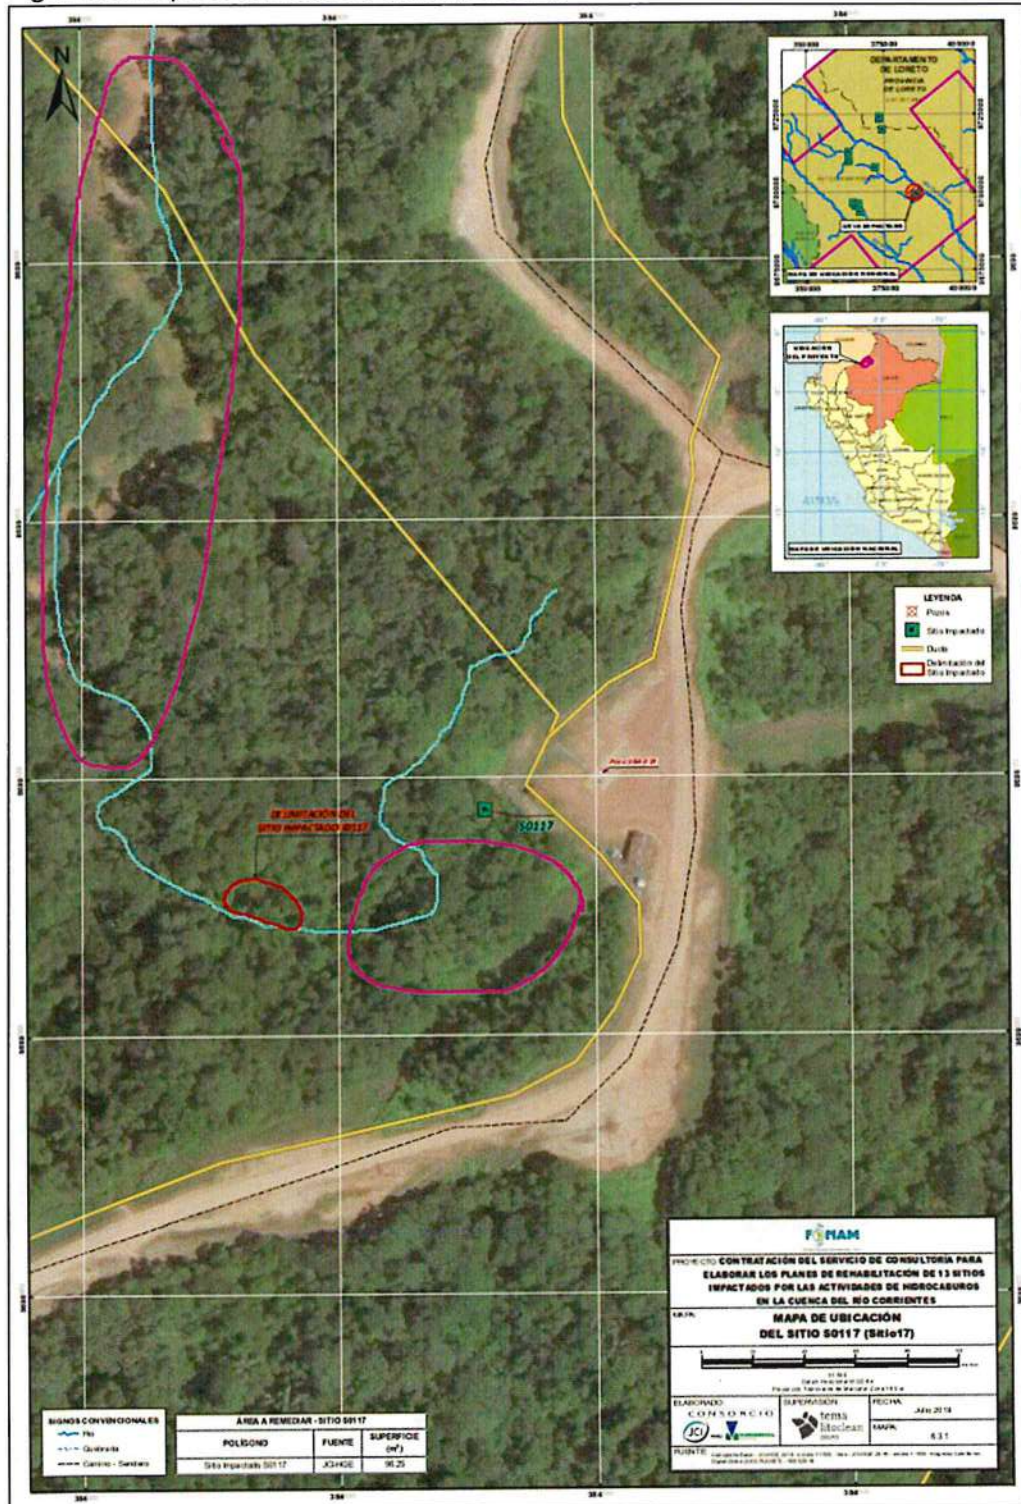
Figura 6. Mapa de ubicación del sitio S0117

Al respecto, no se adiciona y corrige la trayectoria de los cursos de agua en algunos mapas, como el 6.3.1 «mapa de ubicación del sitio S0117 (Sitio 17)» (Figura 6: marcado en morado). En ese sentido debe actualizar los mapas corrigiendo la trayectoria de los cursos de agua.

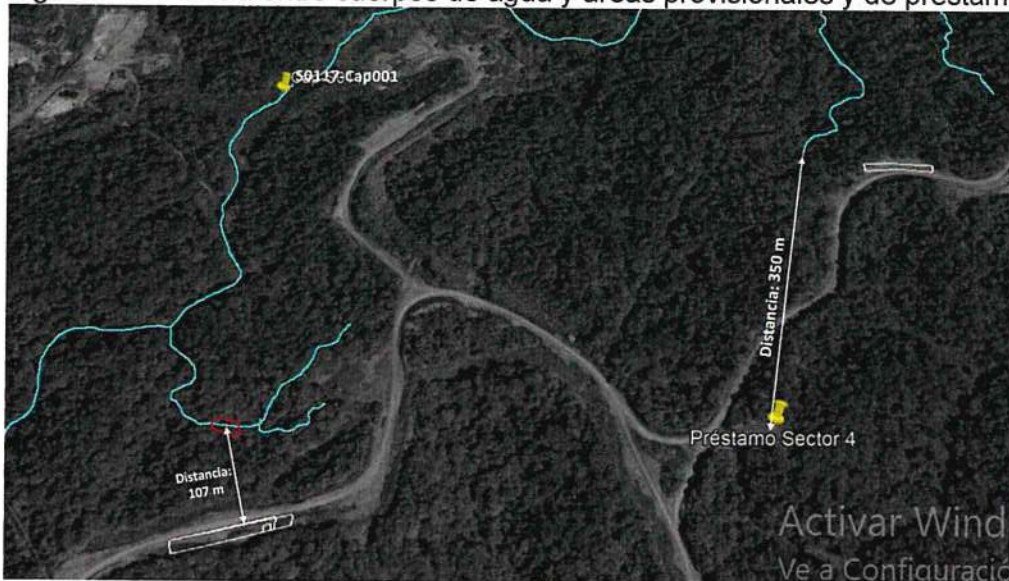
Figura 7. Distancia entre cuerpos de agua y áreas provisionales y de préstamo

El titular indica que la ubicación de las áreas de construcción y las de almacenamiento temporal del material será en el entorno de los sitios impactados. Como puede observarse en la Figura 7, las áreas mencionadas se encuentran alejadas de la faja marginal del cuerpo de agua a una distancia no menor de 50 metros. Revisando la RJ 332-2016-ANA para tramos de río de selva con baja pendiente (< 1 %) la distancia mínima es 25 metros.
