OFICIO N° 319-2021-ANA-DCERH

Asunto : Información Complementaria al Plan de Rehabilitación del Sitio Impactado S0119 por Actividades de Hidrocarburos de la Cuenca del Río Corrientes

INFORME TÉCNICO N° 470-2021-ANA-DCERH

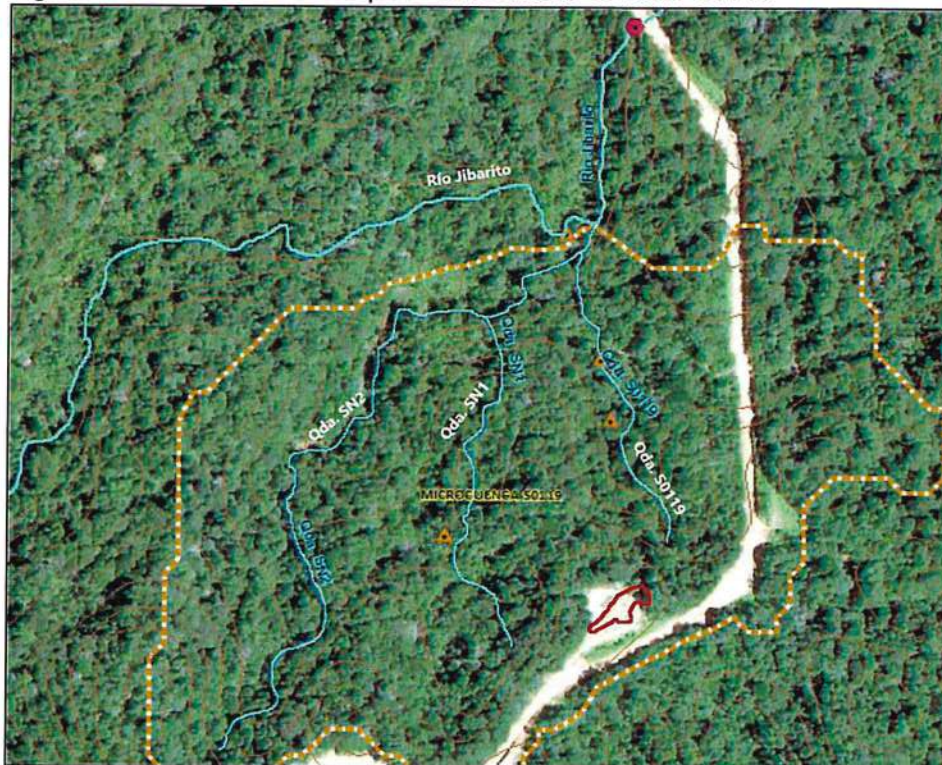
Figura 5. Ubicación de aforo para el inventario del sitio S0119

Al respecto, la información que presenta no es clara (marcado en negro), podría entenderse que el aforo S0119-AF-04 está en el río Jibarito, sin embargo, en el Cuadro 2-Ob-2f, señala que se encuentra en la quebrada S0119. Según el mapa, este punto se encuentra en el río Jibarito. Por otro lado, algunos cuadros de ubicación de puntos de muestreo, señalan datos de georreferencias no concordantes con la ubicación del punto de muestreo, como los (S0119-As002, S0119-Sed002) en el mapa 6.4.3 (Figura 6), asimismo, adjunta mapas que muestran puntos de muestreo fuera de la trayectoria de la quebrada (Figura 6), así como puntos de muestreo con la misma denominación (mapa 6.4.3.4).

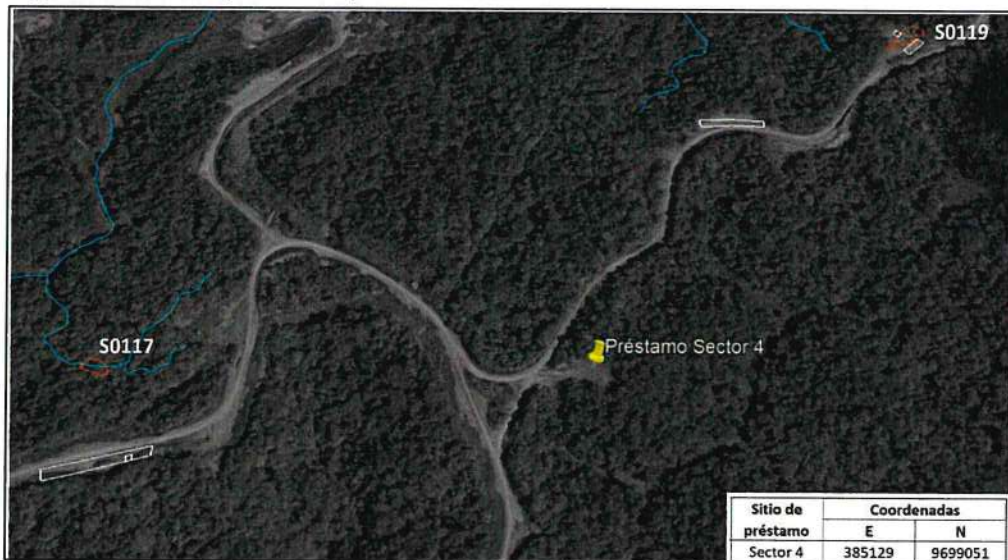
Figura 7. Sitio de préstamo para el Sector 4

El titular indica que, no se contempla el requerimiento de materiales de construcción (arena, canto rodado, etc.) en los trabajos de intervención en el sitio S0119 (Botadero Jibarito). En ese sentido, se aclara que no aplica la extracción de material de acarreo en cauces naturales. No obstante, informa que el material de suelo que servirá como préstamo corresponde a un área deforestada de 800 m², que involucra al Sector 4: sitios S0117 (Sitio 17) y S0119 (Botadero Jibarito): ubicación en Figura 7.

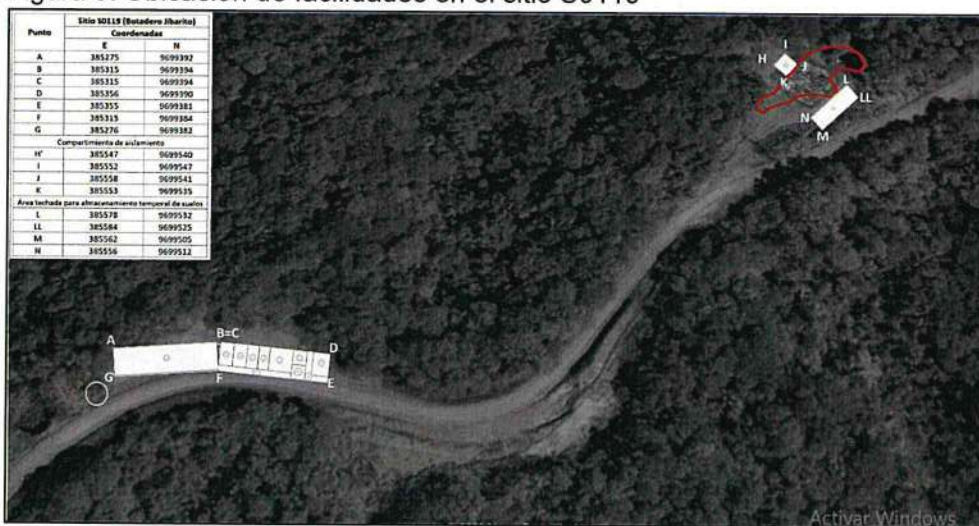
Figura 9. Ubicación de facilidades en el sitio S0119

El titular presenta un mapa con la ubicación de las facilidades de remediación: en el anexo 6-4 (mapas 6.4.3.1 del documento de Levantamiento de observaciones) se muestra la ubicación de la PTARD, Campamento, Almacenamientos, Área de tratamiento, Operación, Depósitos, entre otros, los cuales se ubican a más de 50 m de la quebrada (Figura 9).

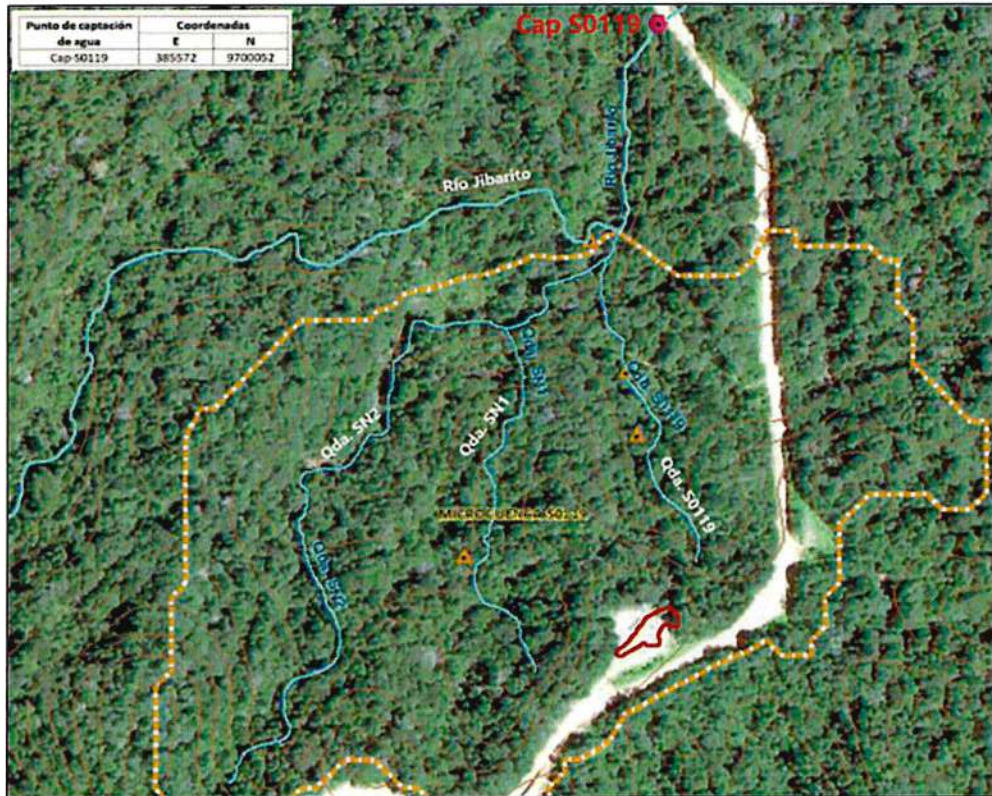
Figura 10. Ubicación del punto de captación de agua. Cap-S0119.

El agua será utilizada en las labores de pre tratamiento de suelos mediante mezcla con cemento, compactación de rellenos de sitios excavados, actividades de cierre del compartimiento de aislamiento, entre ellas riego en revegetación y para control de polvo en caminos. Añade que no se tiene previsto hacer vertidos a cuerpos de agua, el agua doméstica será reutilizada en la operación, después de haber pasado por los controles de calidad de un tratamiento en una PTAR.

Menciona (de observación 2) que evaluó la capacidad de la fuente de agua para abastecer el proyecto según la demanda, y muestra la disponibilidad hídrica al 75% (Cuadro N° 14) de persistencia mensualizada sobre el punto de captación S0119-CAP-001, además de presentar el detalle del cálculo en el anexo 6.11d utilizando el método de Lutz Scholz.
