**Asunto : PRESENTACIÓN DE SUBSANACIÓN DE OBSERVACIONES DEL INFORME DE IDENTIFICACIÓN DE SITIOS CONTAMINADOS PARA LA SUBESTACIÓN SALAVERY**

**Asunto: PRESENTACIÓN DEL INFORME DE IDENTIFICACIÓN DE SITIOS  
CONTAMINADOS PARA LA SUB ESTACIÓN SALAVERRY**

## Reunión en cumplimiento del artículo 23 del RPAAE

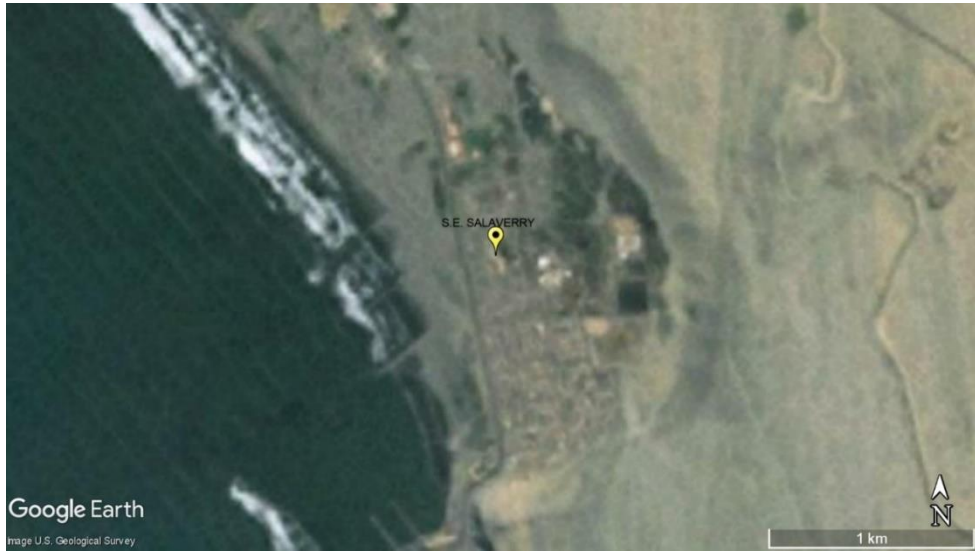
Año 1969

Con respecto al uso histórico del área en evaluación, cabe precisar que no se tiene definido el uso previo a la construcción y funcionamiento de la Sub estación Salaverry. Sin embargo, como se puede observar en la siguiente imagen, el área corresponde a zona urbana, por lo que no se evidencia actividades previas a la construcción de la Sub estación Salaverry.

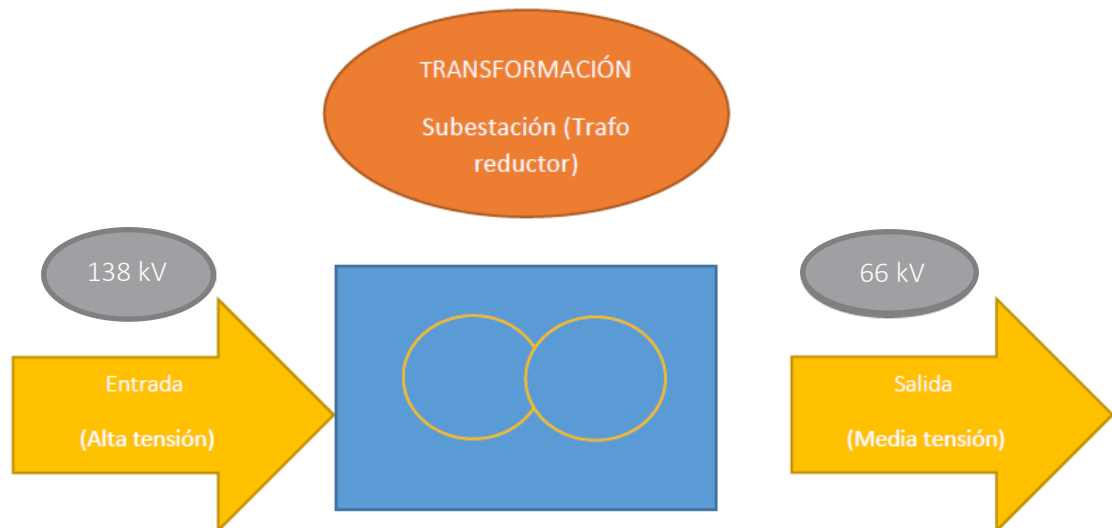
Figura 2. Mapa de proceso de la Subestación Salaverry

A continuación, se presenta el diagrama de flujo de la SE SALAVERRY, de acuerdo con lo descrito en el presente apartado.

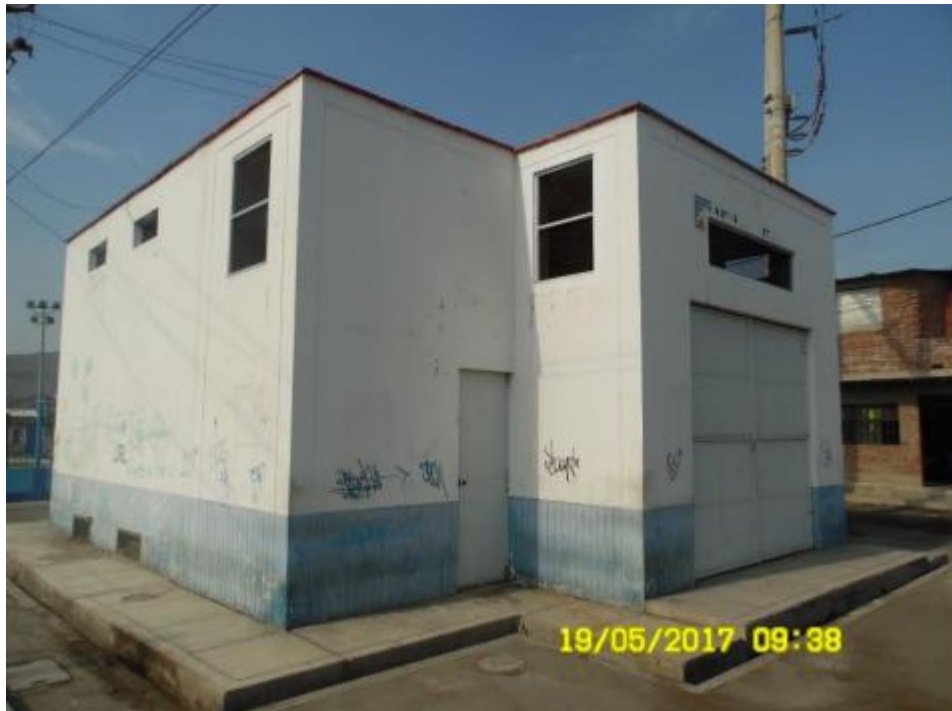
Figura 4. Subestación SALAVERRY

Esta subestación eléctrica, es solo una caseta de control y transformador, construido de material noble, tal como se puede observar en la imagen.

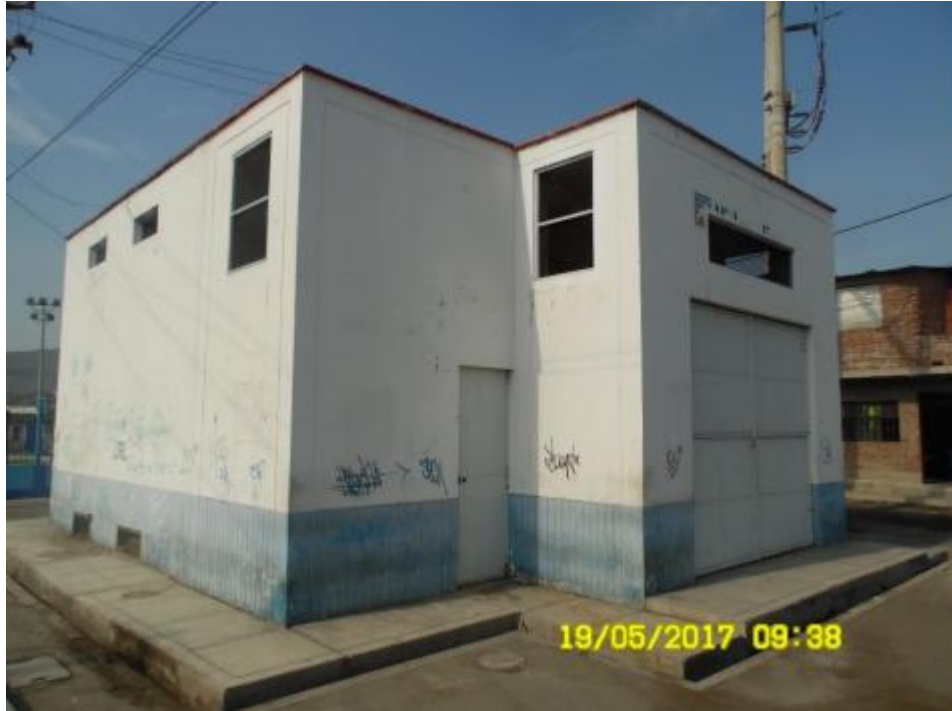
Figura 3. Subestación SALAVERRY

Esta subestación eléctrica, es solo una caseta de control y transformador, construido de material noble, tal como se puede observar en la imagen.

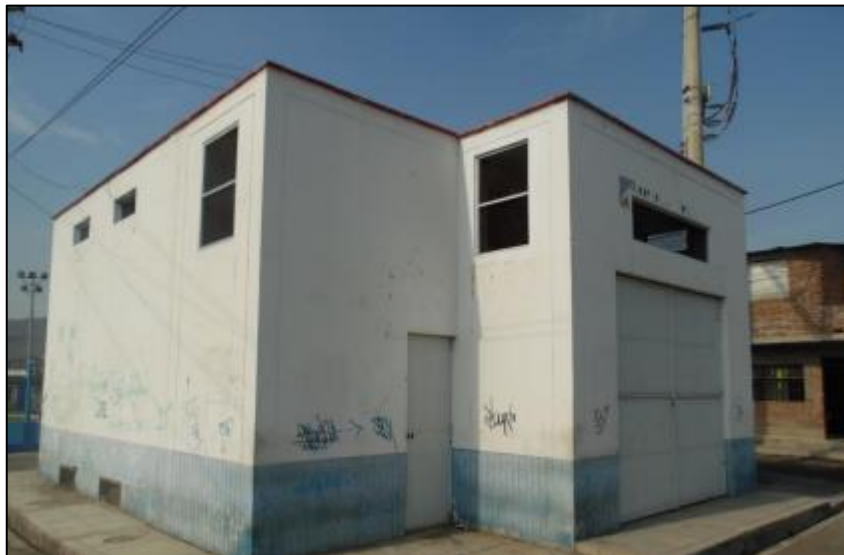
*Figura 1.* Instalaciones de la SE SALAVERRY

Respecto de la visita realizada a la SE SALAVERRY (Ver Anexo 3), no se identificaron fugas ni derrames visibles, debido a que no existen fuentes potenciales de contaminación que las pueda originar, esto último en atención a las características particulares de dicha subestación, la cual tiene un transformador, el cual está sobre el piso de cemento. Esta subestación eléctrica es una caseta, construido todo con material noble.

Asimismo, se indica que en dicha instalación no se han tenido eventos relacionados a derrames ni otros incidentes generadores de contaminación.

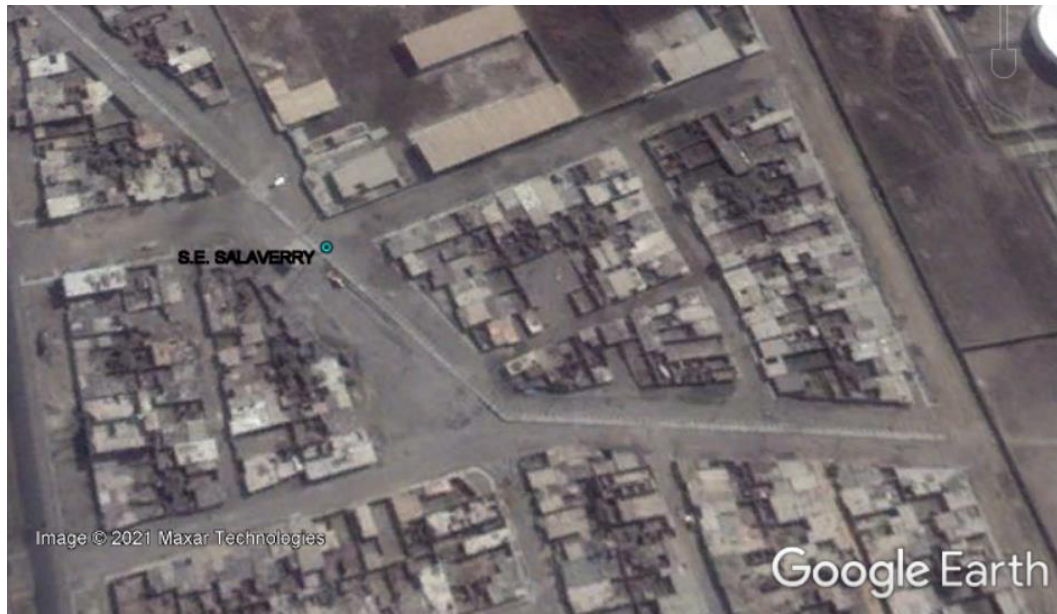
Año 2004

En relación a las imágenes referidas a los años 2004, 2011, 2016, 2018 y 2021 se muestran cambios significativos sobre el entorno, ya que hay un incremento en las áreas urbanas, ubicadas alrededor de la S.E. SALAVERRY, ahora esta presenta una mayor cobertura entre los años 2004 y 2021; asimismo, no se ha identificado que la Sub Estación tenga influencia sobre su entorno, esto último concuerda con el tipo de actividades que se desarrollan en dicha Sub Estación, las mismas que son netamente puntuales.

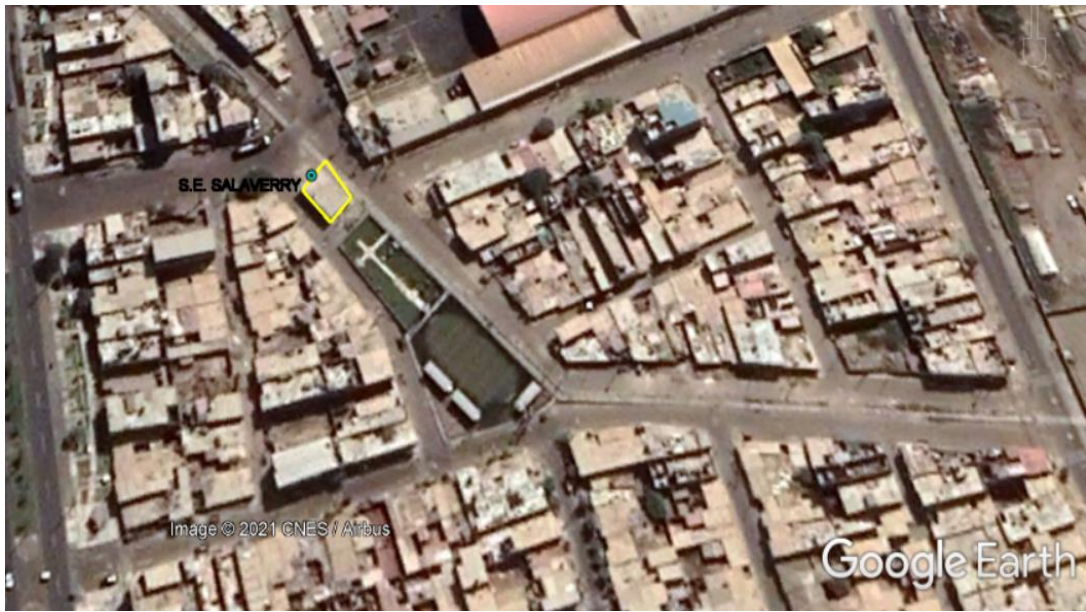
Año 2021

Finalmente, por lo descrito, no se tendría indicios de contaminación, en el entorno a la S.E. SALAVERRY respecto de los periodos indicados, ni indicios de actividades previas a la instalación de la Sub Estación, objeto de estudio.

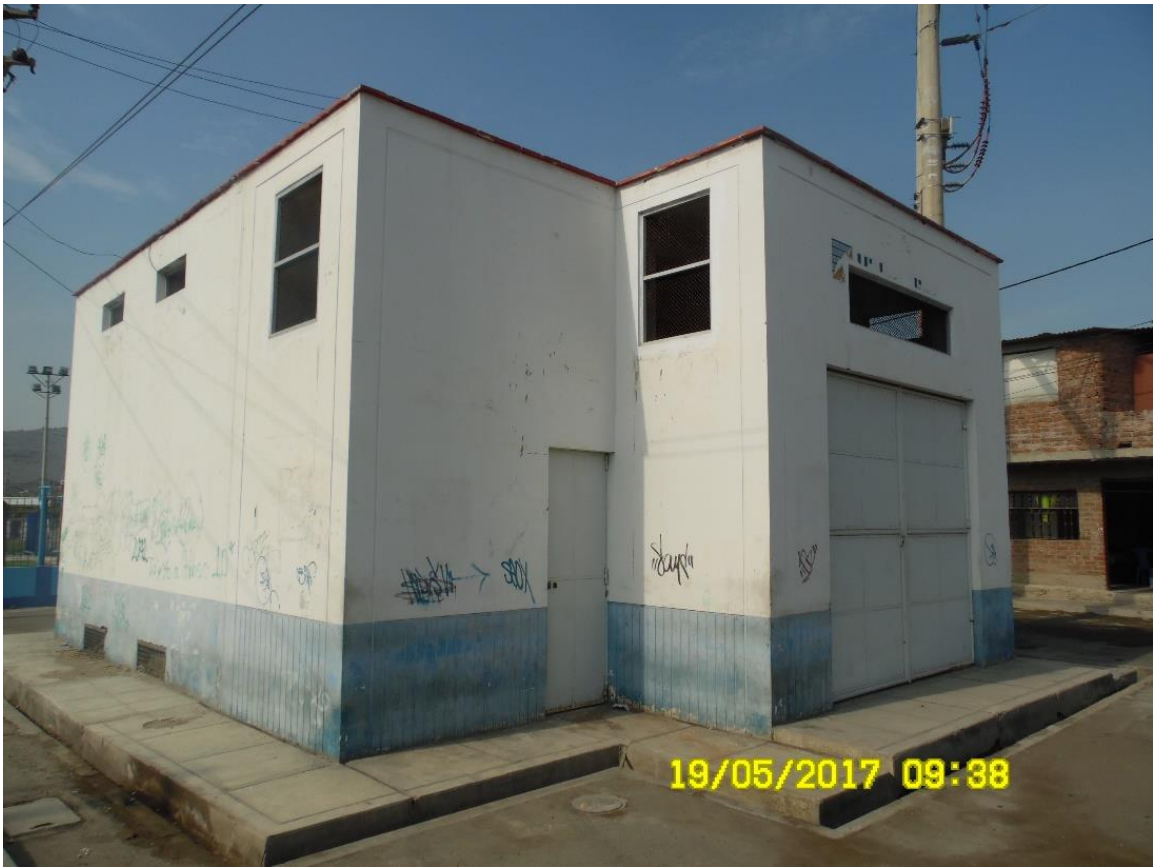
<i>Descripción: Caseta de operaciones.</i>

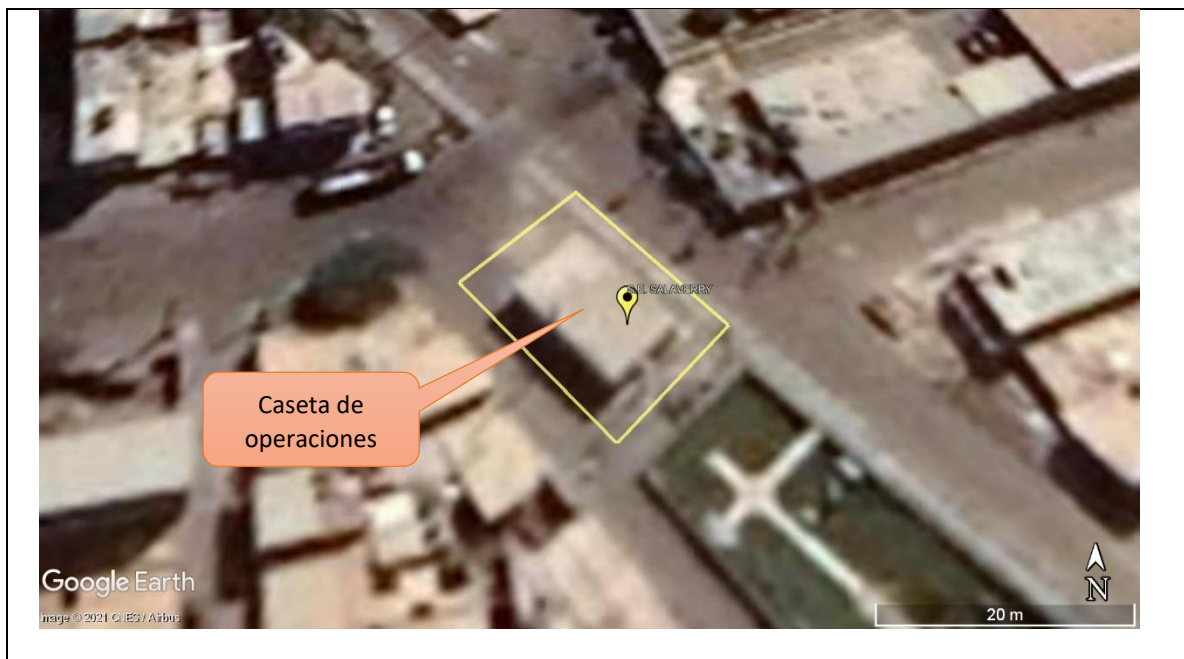
<b>Ubicar y describir las áreas identificadas</b>	En la SE SALAVERRY el área identificada es una caseta de control, que en su interior se ubica un transformador. Los residuos identificados son los generados por las labores de oficina y limpieza de las instalaciones, siendo dispuestos en los contenedores rotulados de residuos sólidos, estimándose un volumen de 2.5kg por día como máximo.

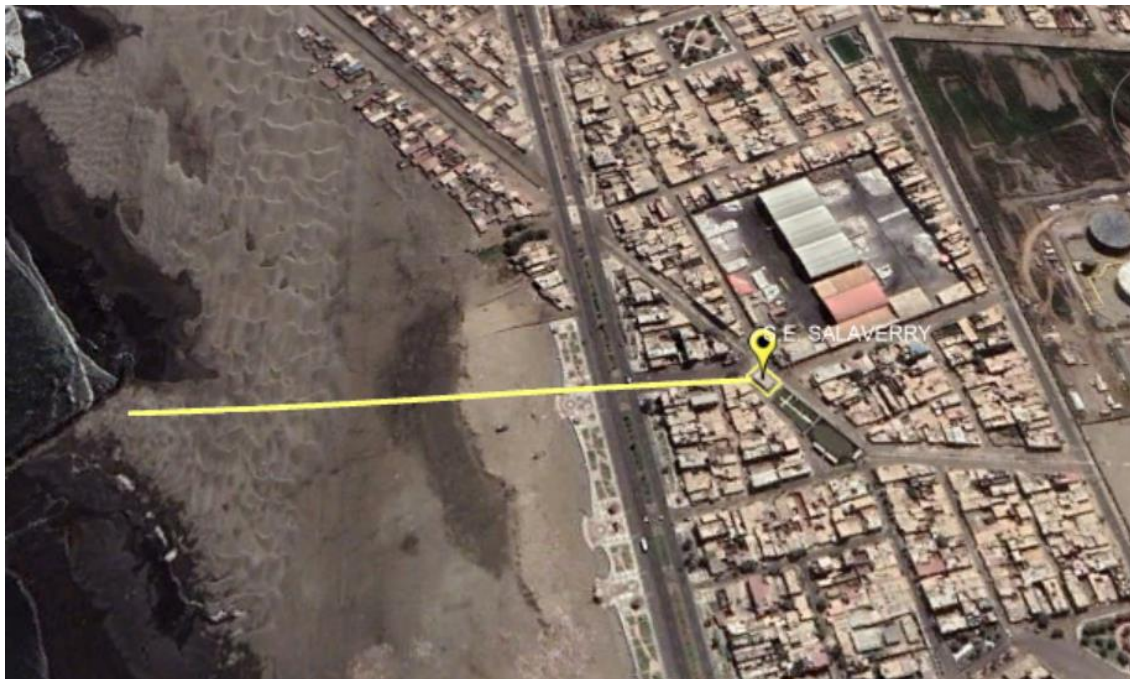
La playa de SALAVERRY se ubica a una distancia aproximada de 493 m.
