Asunto: Presentación del Plan de Gestión Ambiental de Bifenilos Policlorados - PGAPCB de las unidades ambientales eléctricas de Sociedad Minera El Brocal S.A.A.

PLAN DE GESTIÓN AMBIENTAL DE BIFENILOS POLICLORADOS (PGAPCB)

SOCIEDAD MINERA EL BROCAL S.A.A.

UNIDADES ELÉCTRICAS

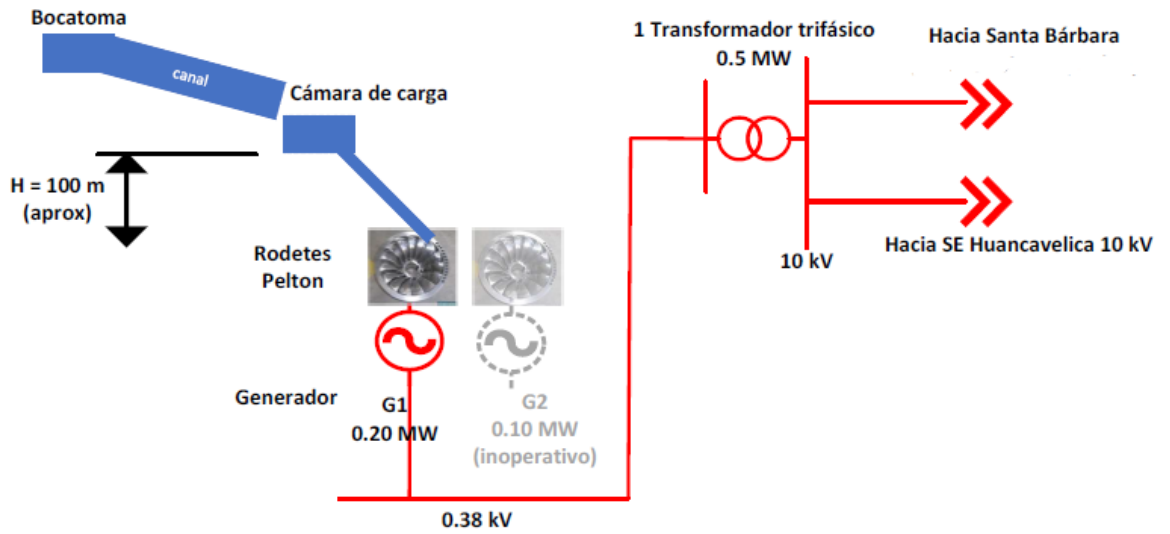
Gráfico N° 3.2 : Diagrama de Proceso Minicentral Hidroeléctrica Sacsamarca

El diagrama de flujo del proceso productivo se presenta a continuación:

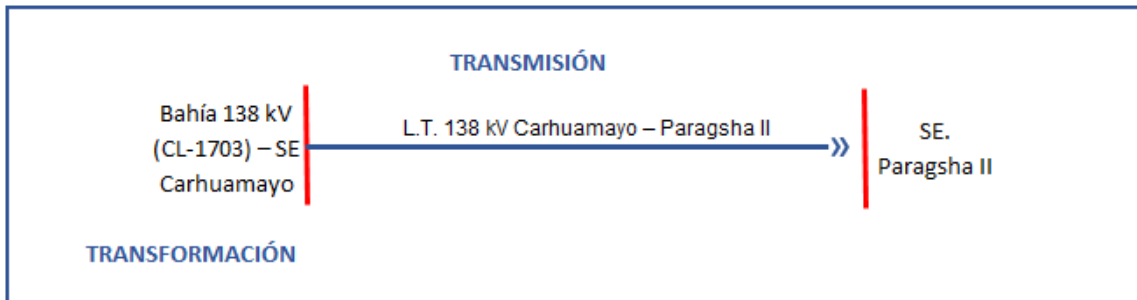
Gráfico N° 3.3 : Diagrama Unifilar Bahía 138 kV (CL-1703)

La Bahía 138 kV (CL-1703) de El Brocal se ubica en la SE Carhuamayo de Statkraf Perú S.A., esta bahía permite realizar las operaciones de energización o desenergización de la línea de transmisión 138 kV Carhuamayo – Paragsha II que lleva energía hacia las unidades mineras Colquijirca de El Brocal y la Planta Óxidos de propiedad de Compañía Minera Volcán S.A. A continuación, se presenta el diagrama unifilar de la Bahía 138 kV (CL-1703):

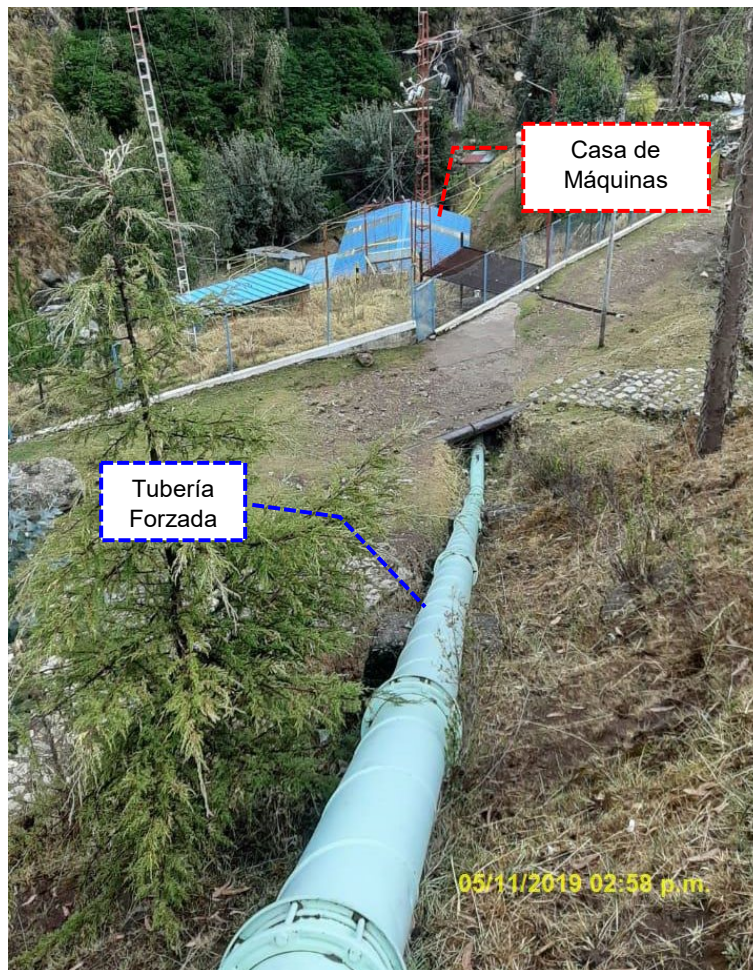
Fotografía N° 02: Vista Panorámica – Casa de Máquinas

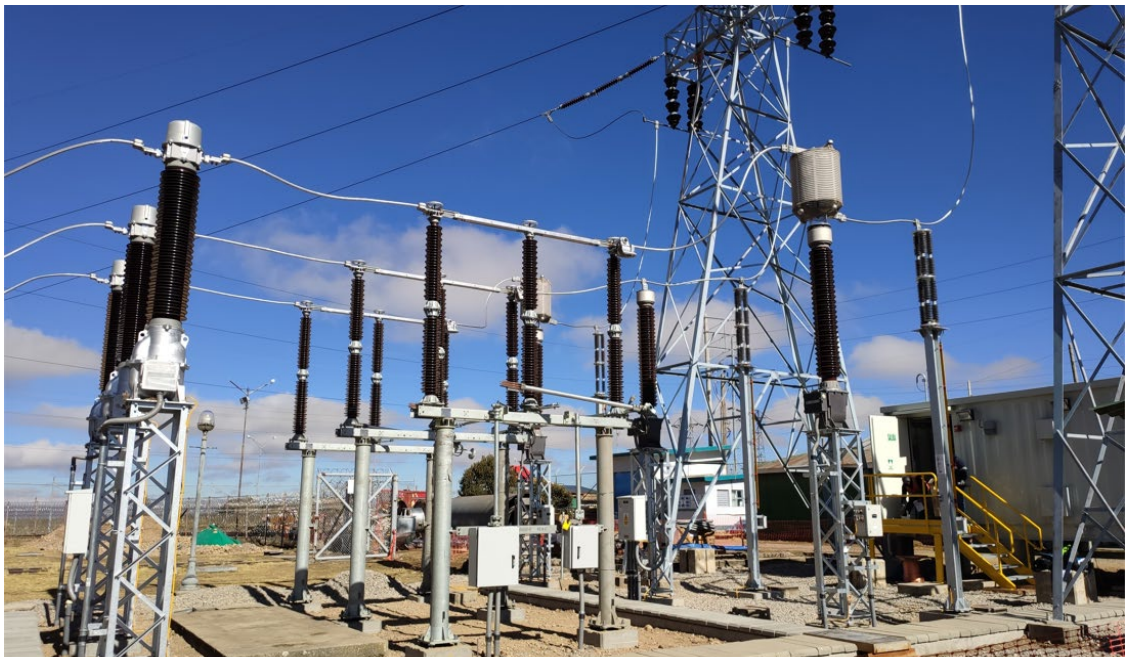
Fotografía N° 03: Vista Panorámica – Bahía 138 kV (CL-1703)

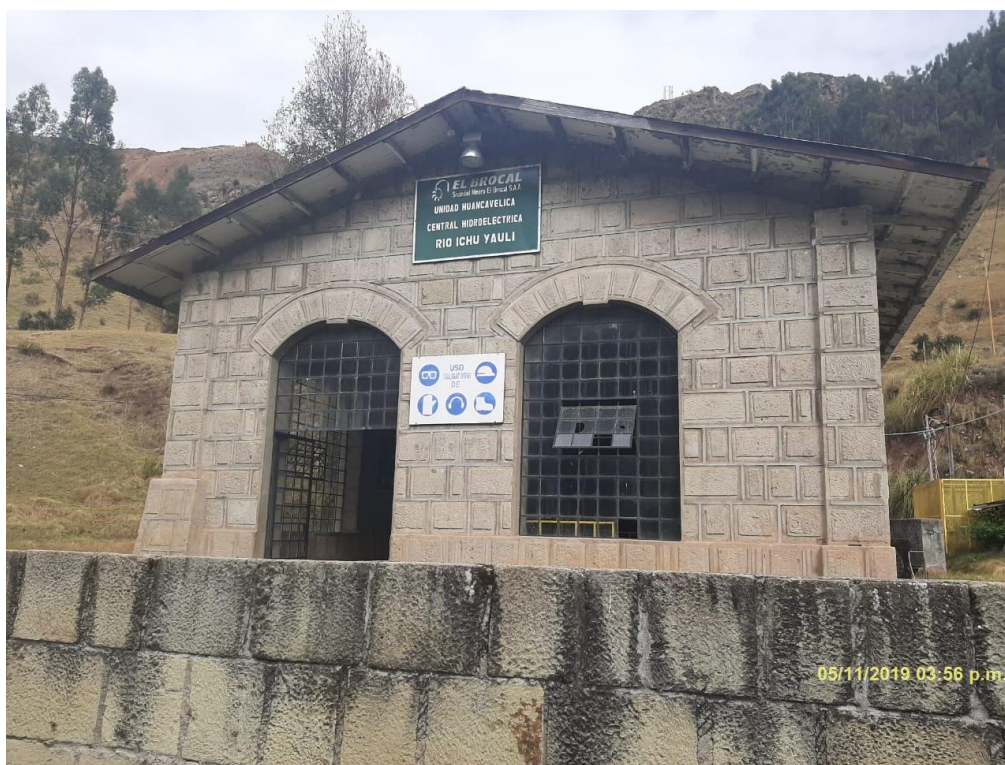
Fotografía N°01: Casa de Máquinas Minicentral Hidroeléctrica Yauli

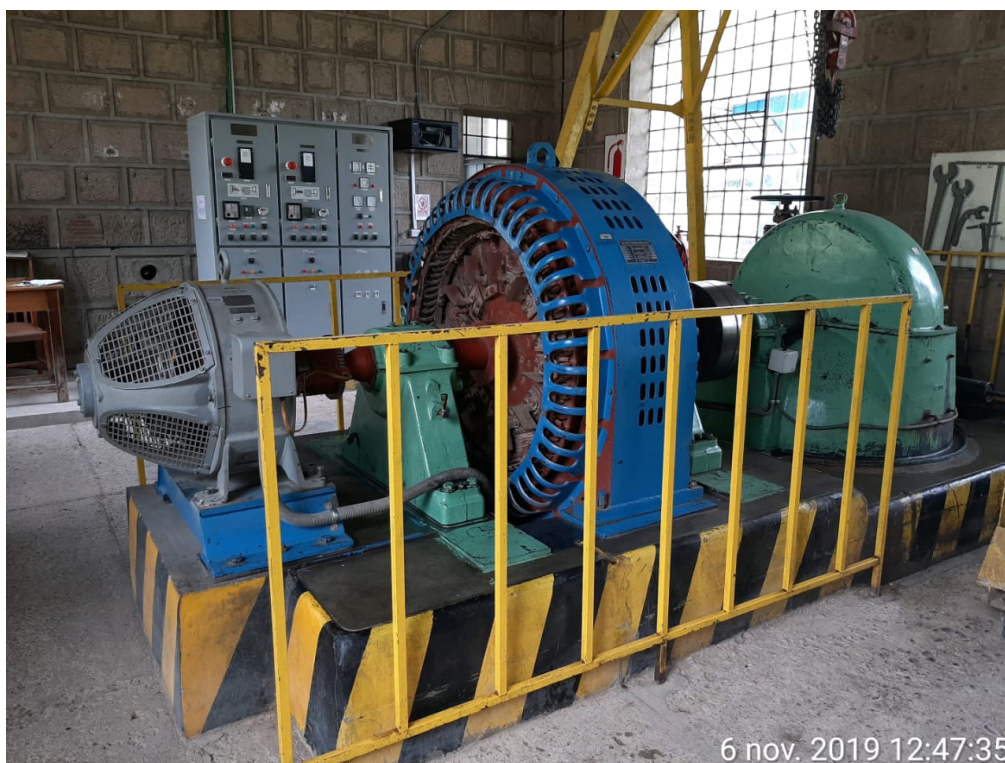
Fotografía N°02: Grupo de Generación

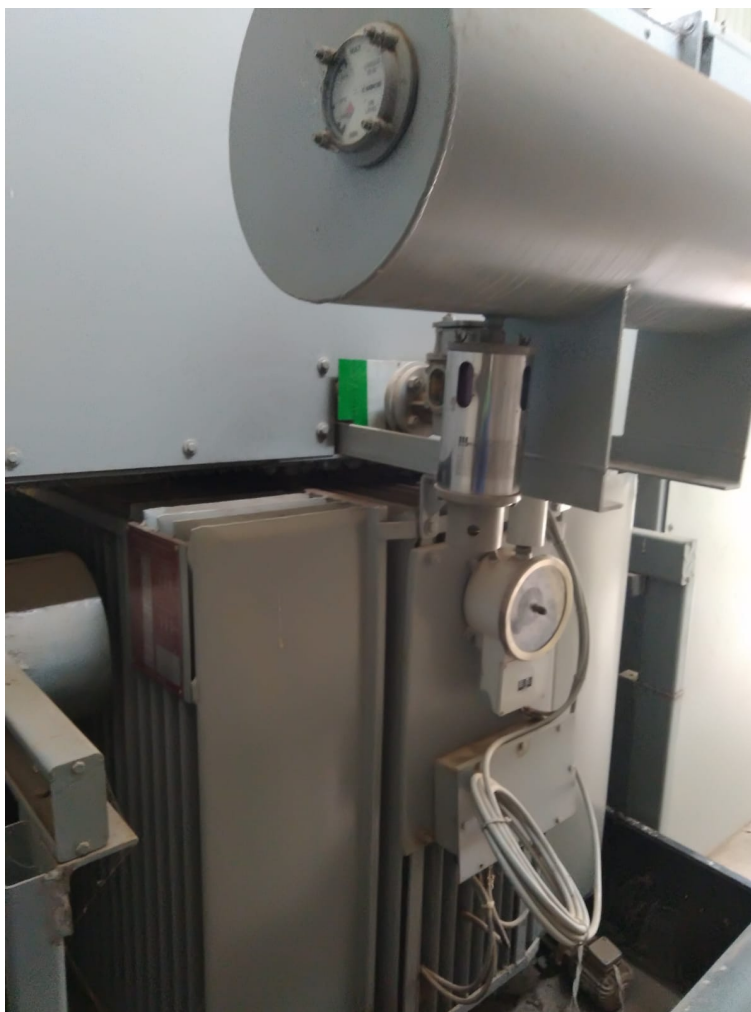
Fotografía N°03: Transformador de Potencia

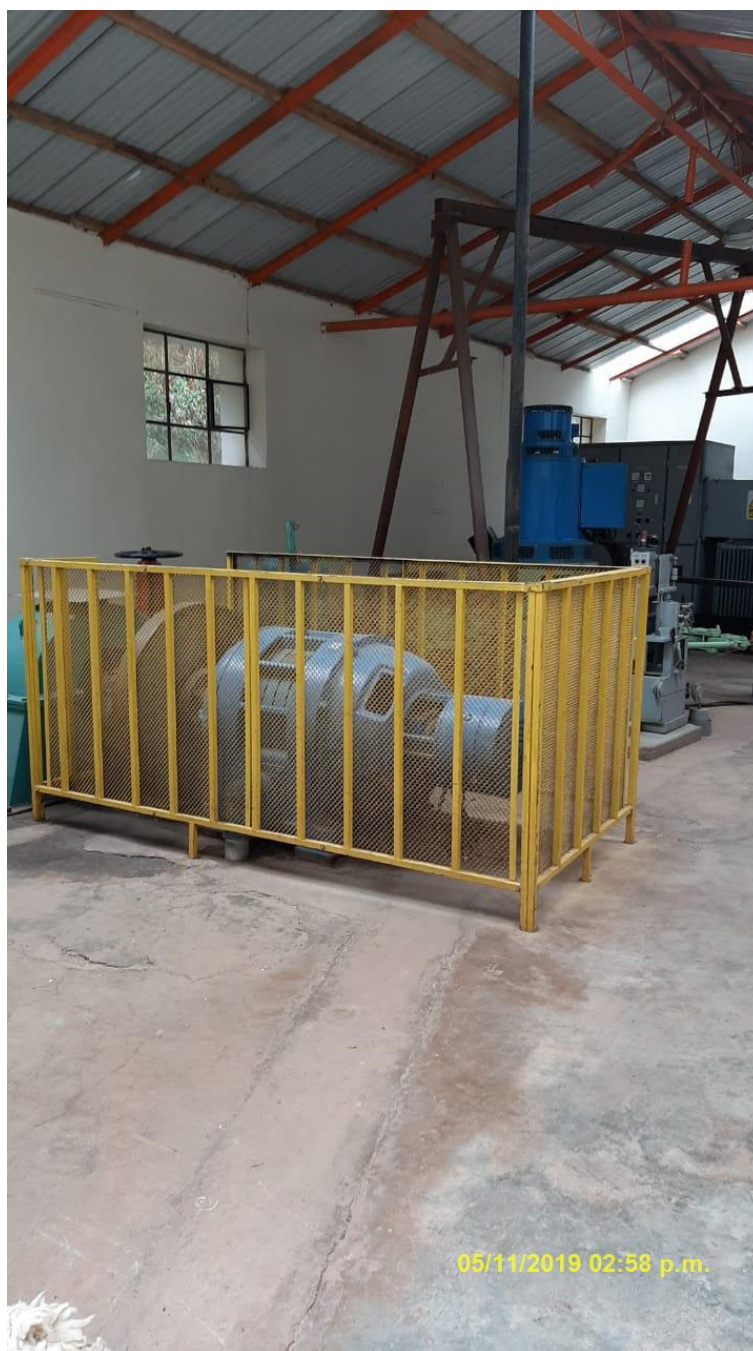
Fotografía N°01: Casa de Máquinas: Grupos de Generación

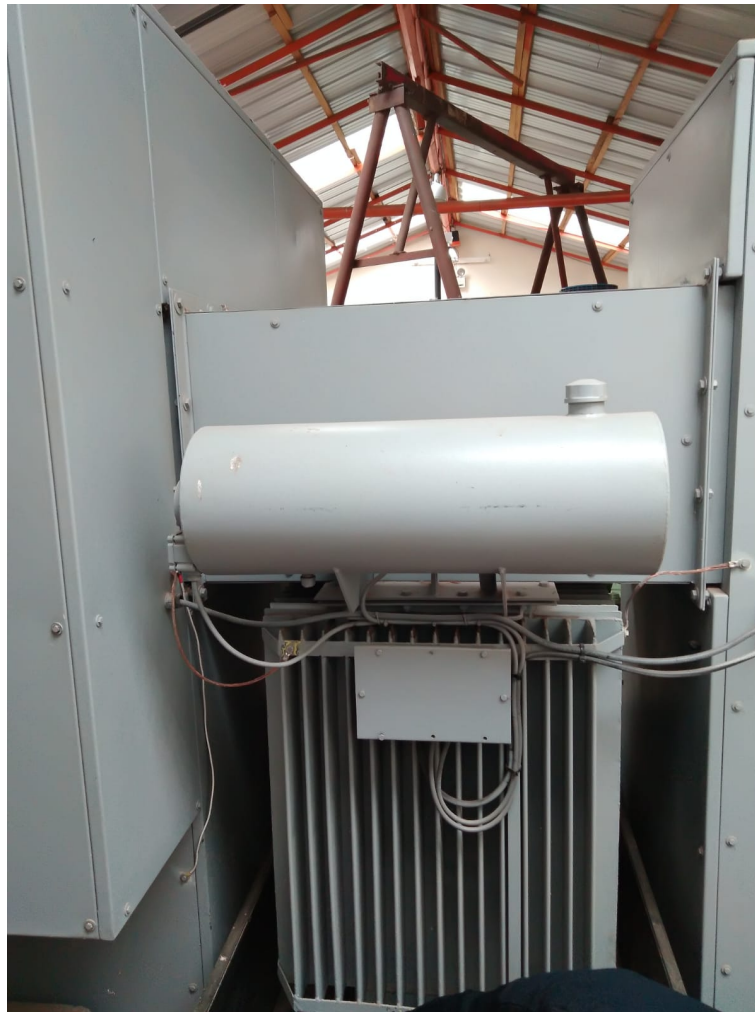
Fotografía N°02: Transformador de Potencia

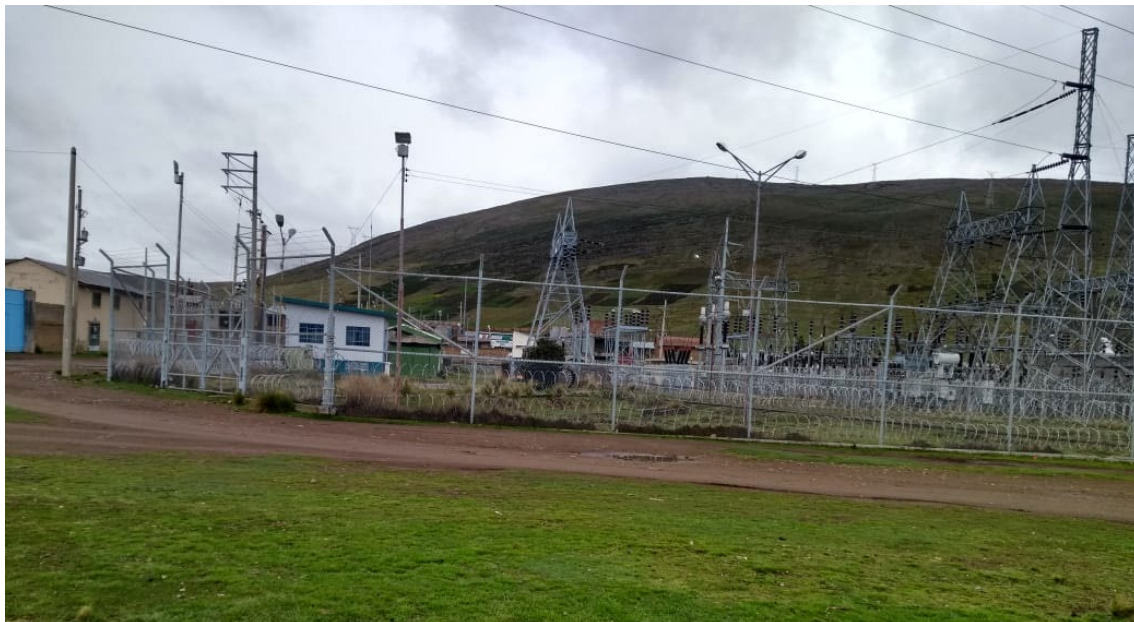
BAHÍA 138 KV (CL-1703) - SE CARHUAMAYO**Fotografía N°01: Subestación Carhuamayo**

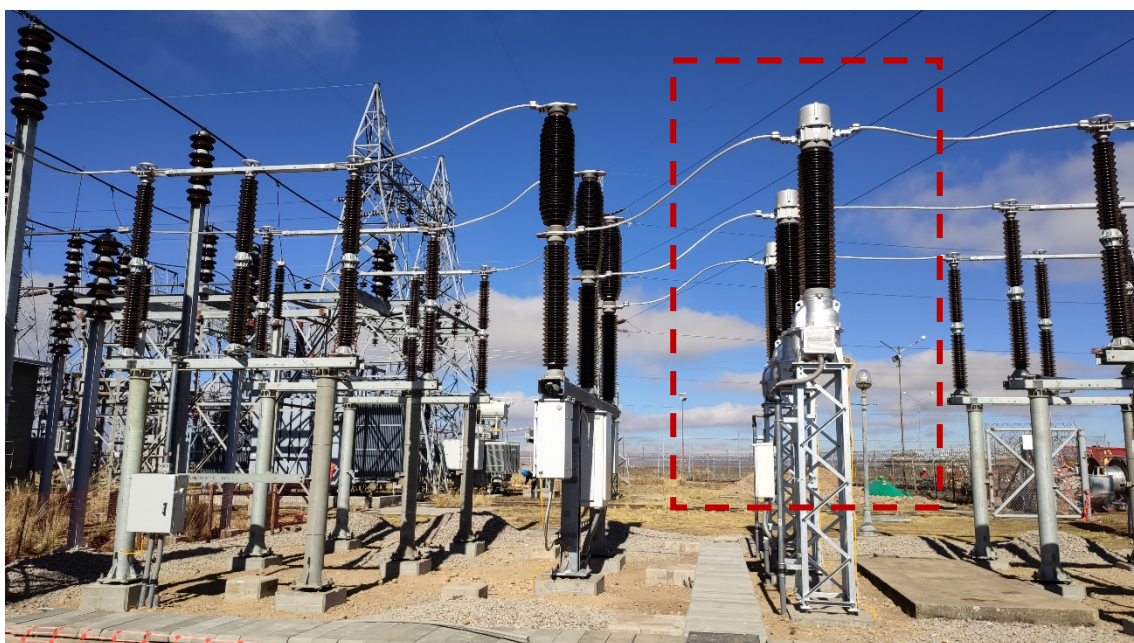
**Fotografía N°02: Transformadores de Corriente**

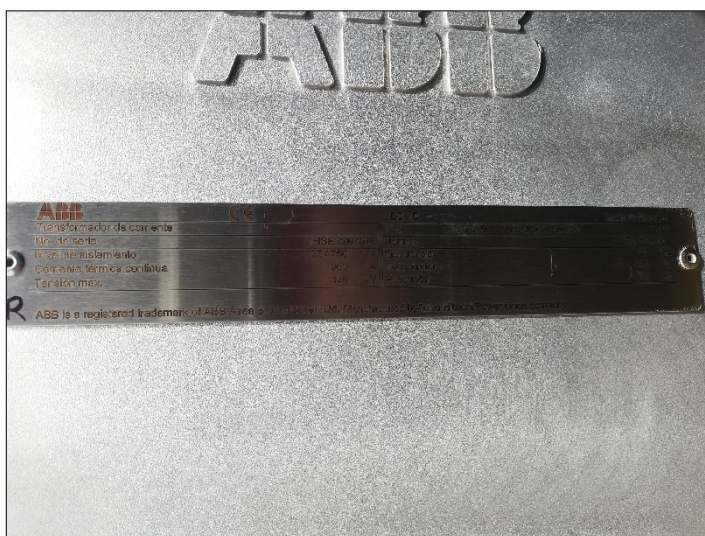
Fotografía N°03: Placas de Transformadores de Corriente

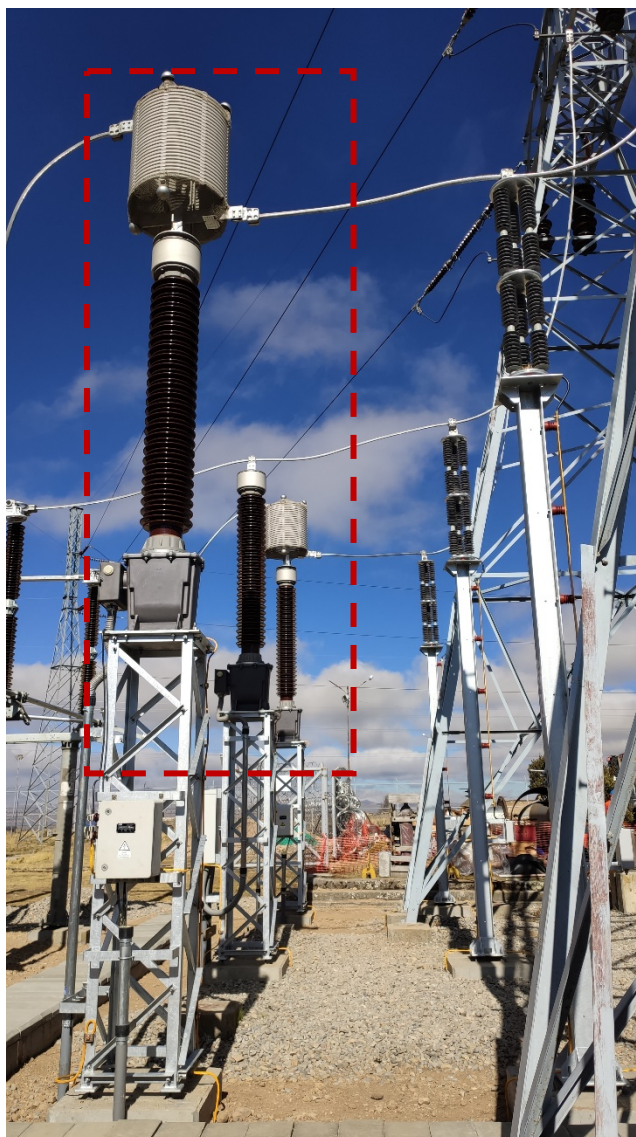
Fotografía N°04: Transformadores de Tensión

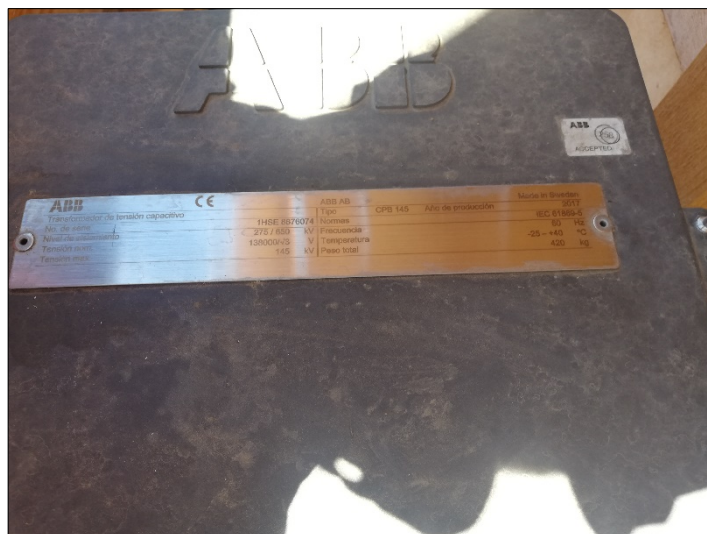
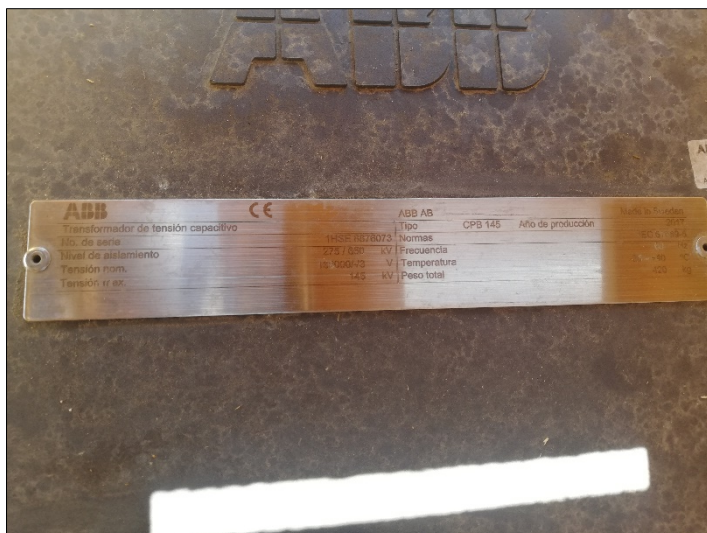
Fotografía N°05: Placas de Transformadores de Tensión

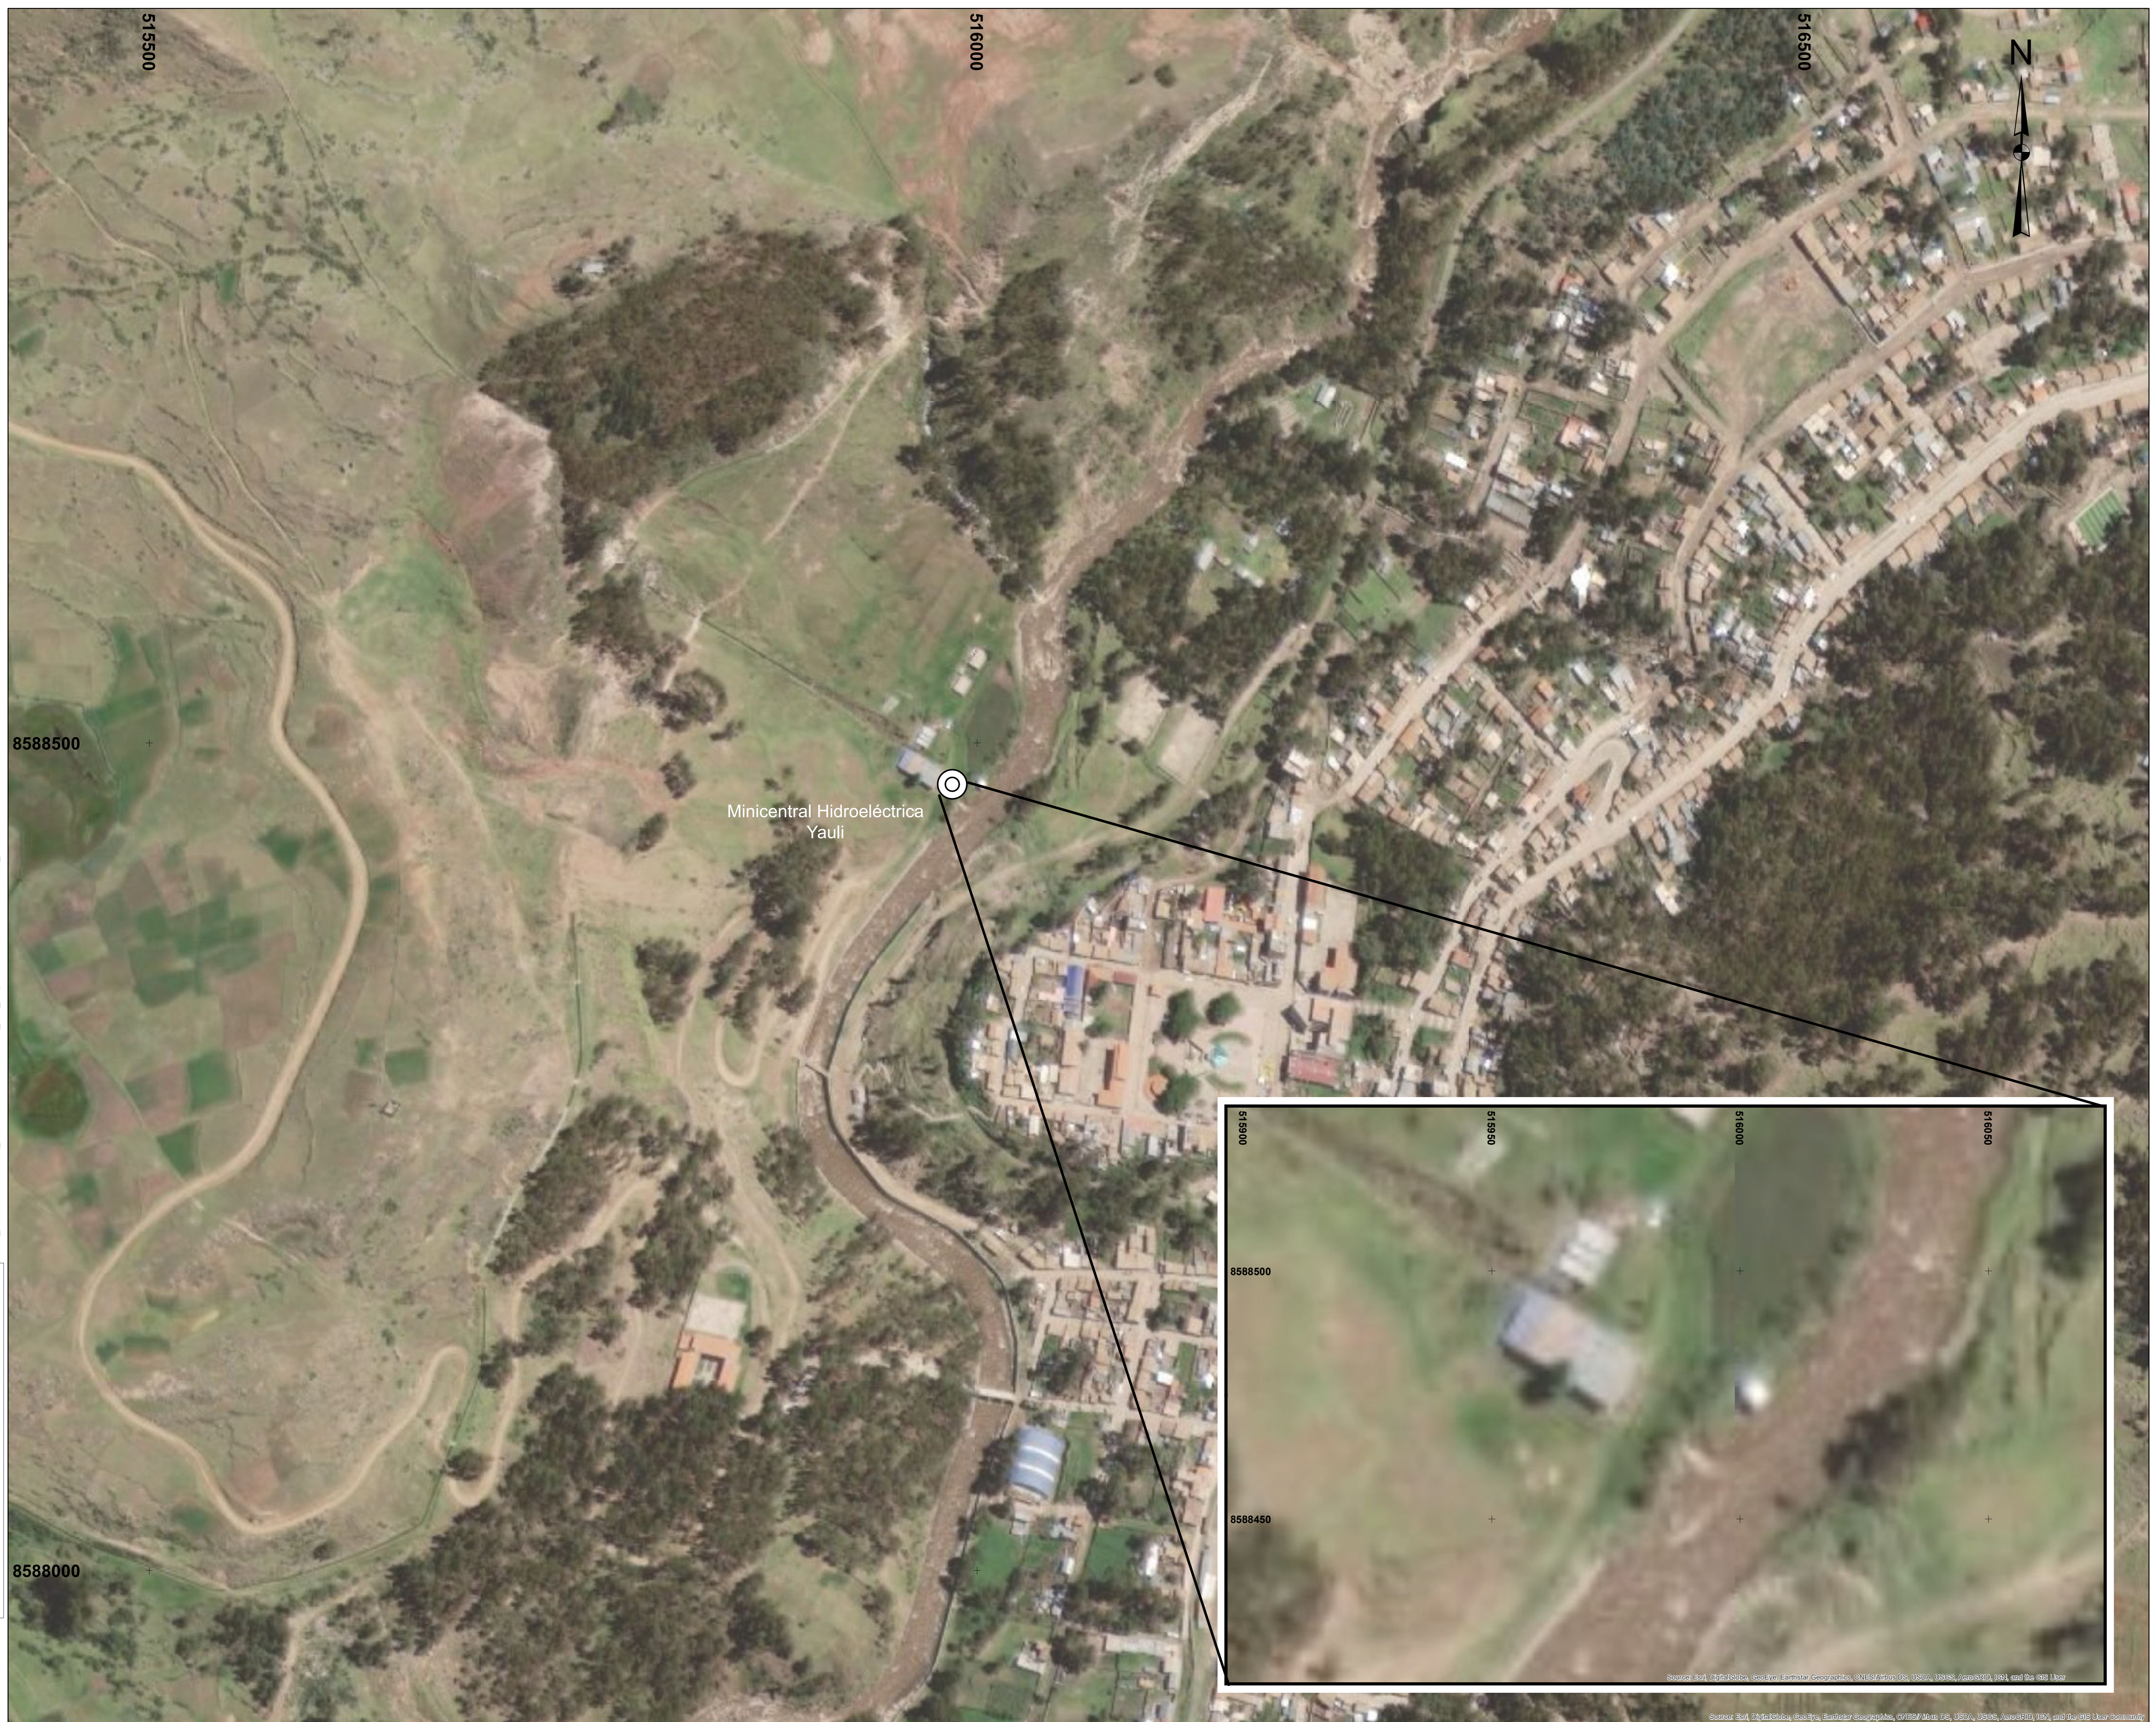
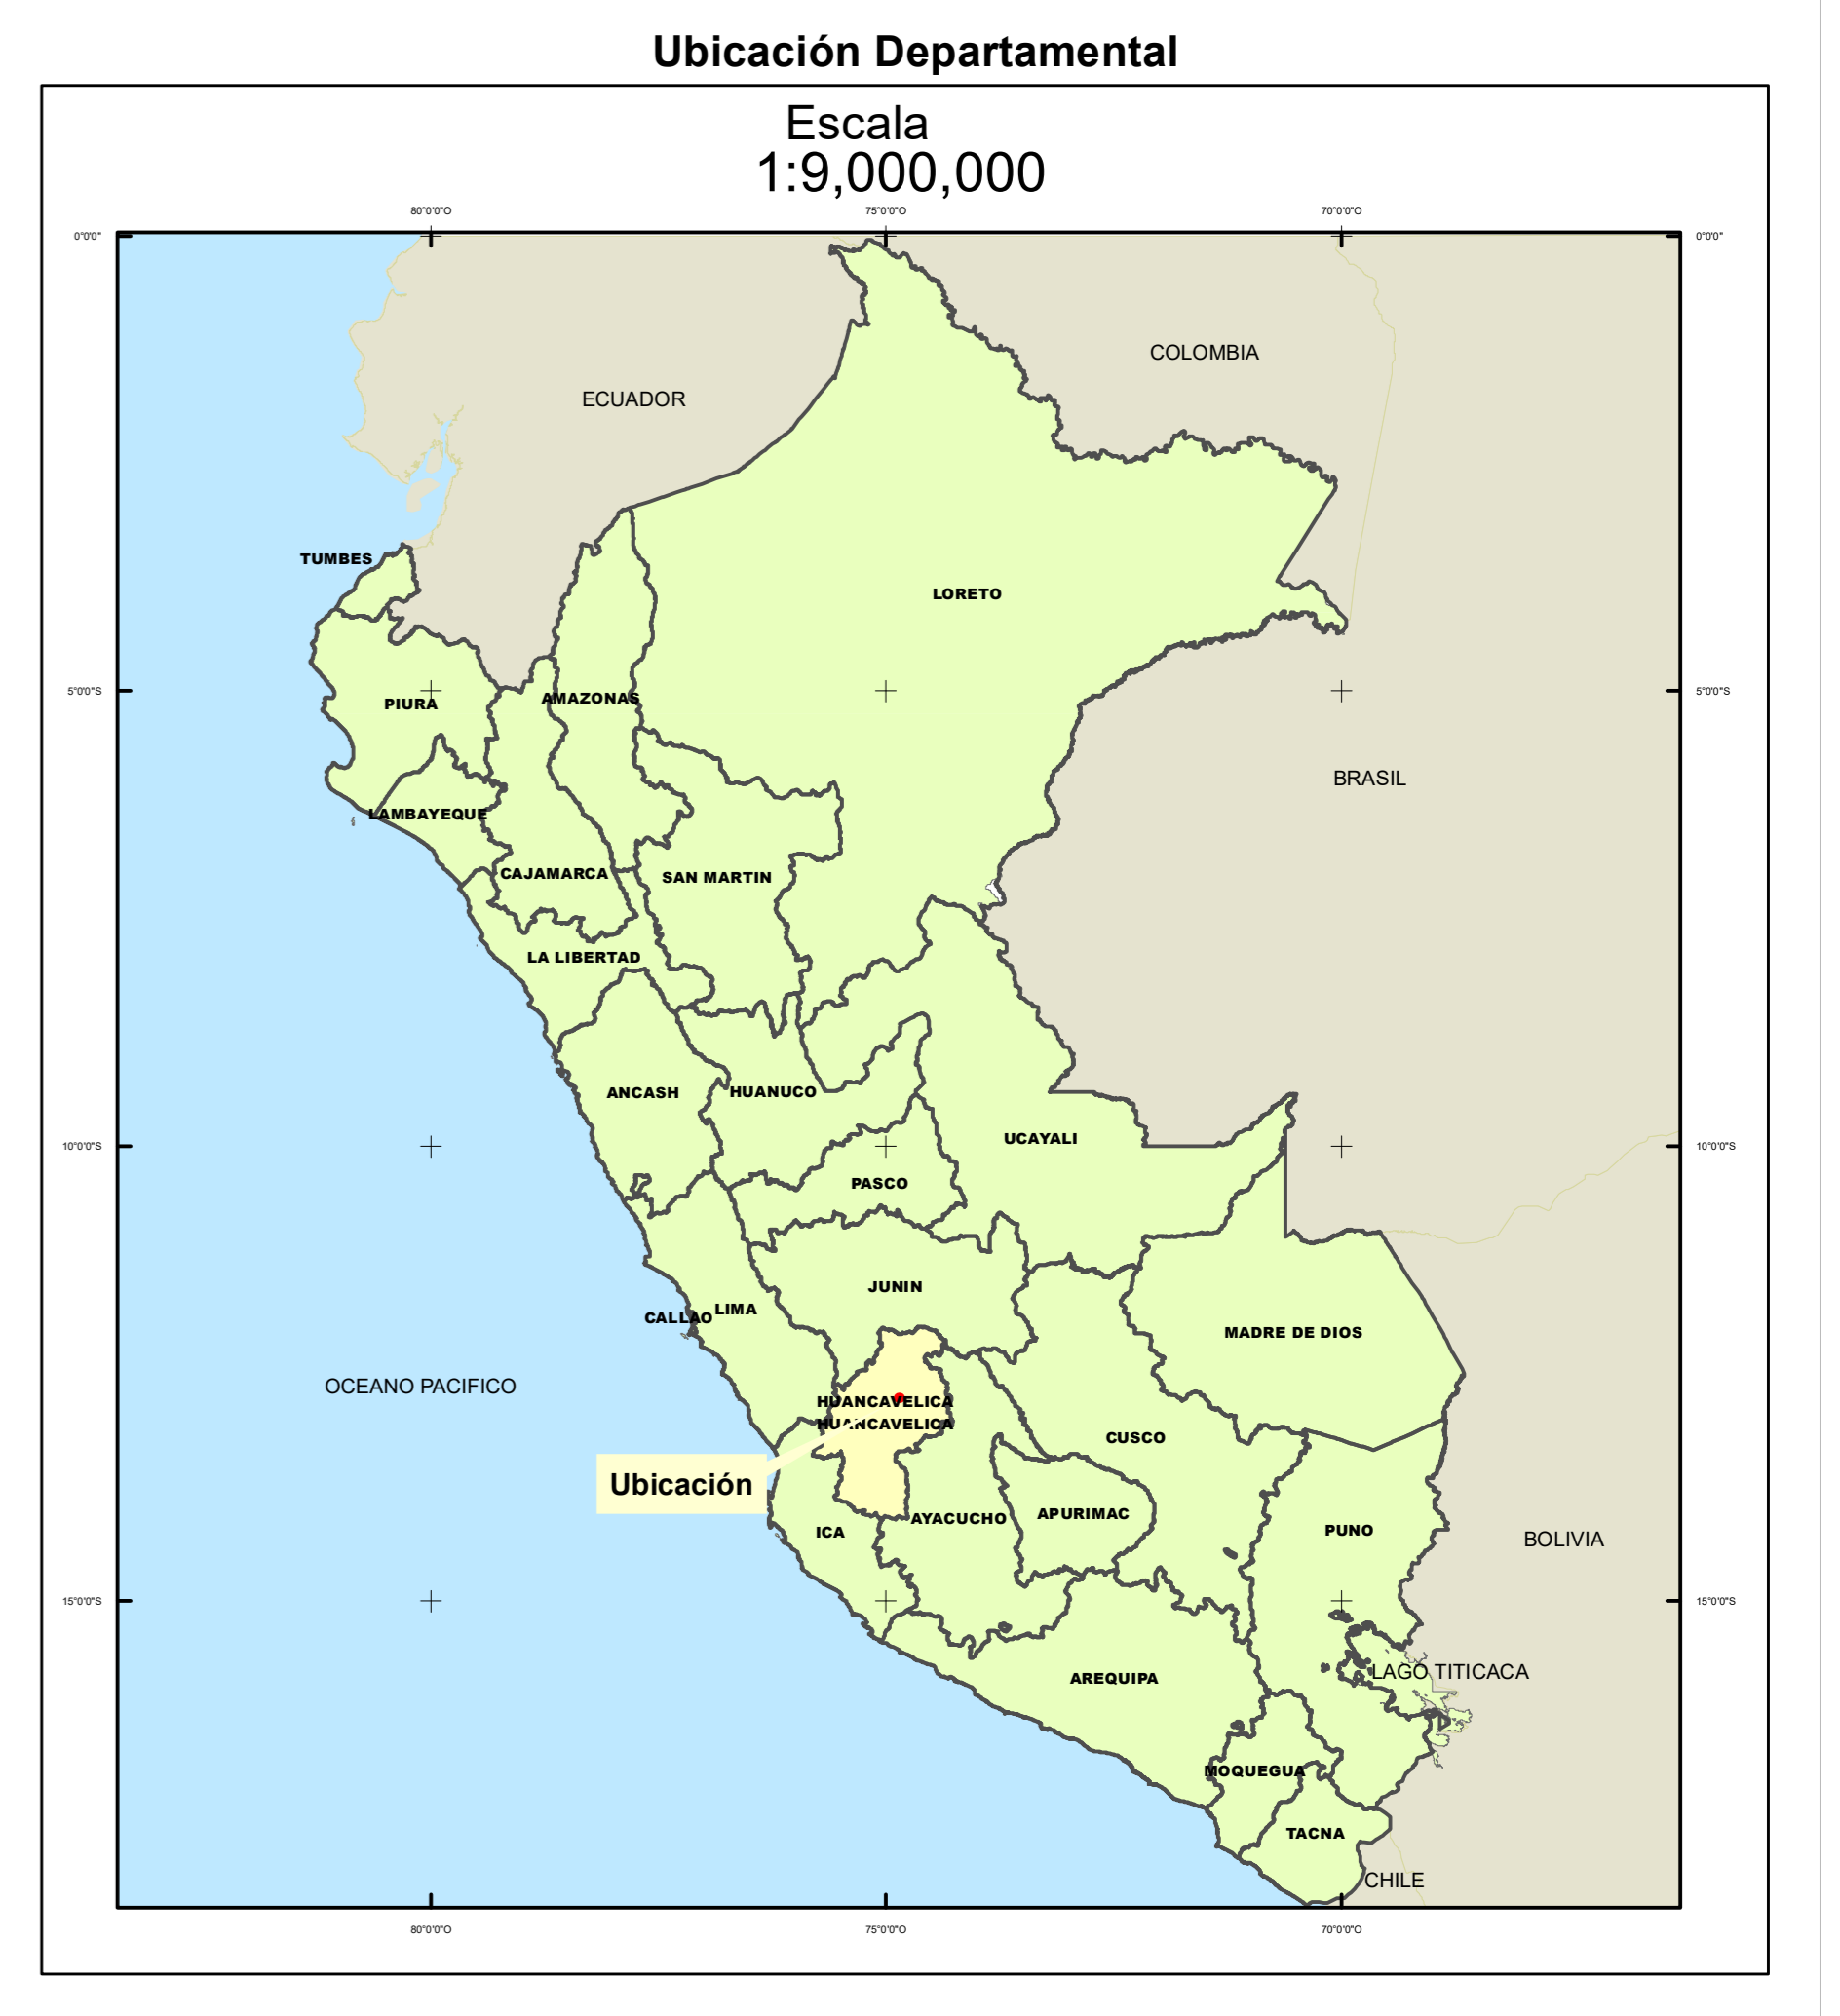
Proyecto: Minicentral Hidroeléctrica Yauli			Mapa Ubicación de Componentes		Ubicación Distrito: Yauli Provincia: Huancavelica Departamento: Huancavelica		N° P-01
Dibujado PERMISOS BVN	Aprobado MEDIO AMBIENTE	Revisado MEDIO AMBIENTE	Escala 1:1,500	Fecha Fecha: 15/11/2019	Proyección Proyección Universal Transversal de Mercator Datum Horizontal WGS 1984 - Zona 18
