Asunto: Presentación del Plan de Gestión Ambiental de Bifenilos Policlorados - PGAPCB de las unidades ambientales eléctricas de Sociedad Minera El Brocal S.A.A.

PLAN DE GESTIÓN AMBIENTAL DE BIFENILOS POLICLORADOS (PGAPCB)

SOCIEDAD MINERA EL BROCAL S.A.A.

UNIDADES ELÉCTRICAS

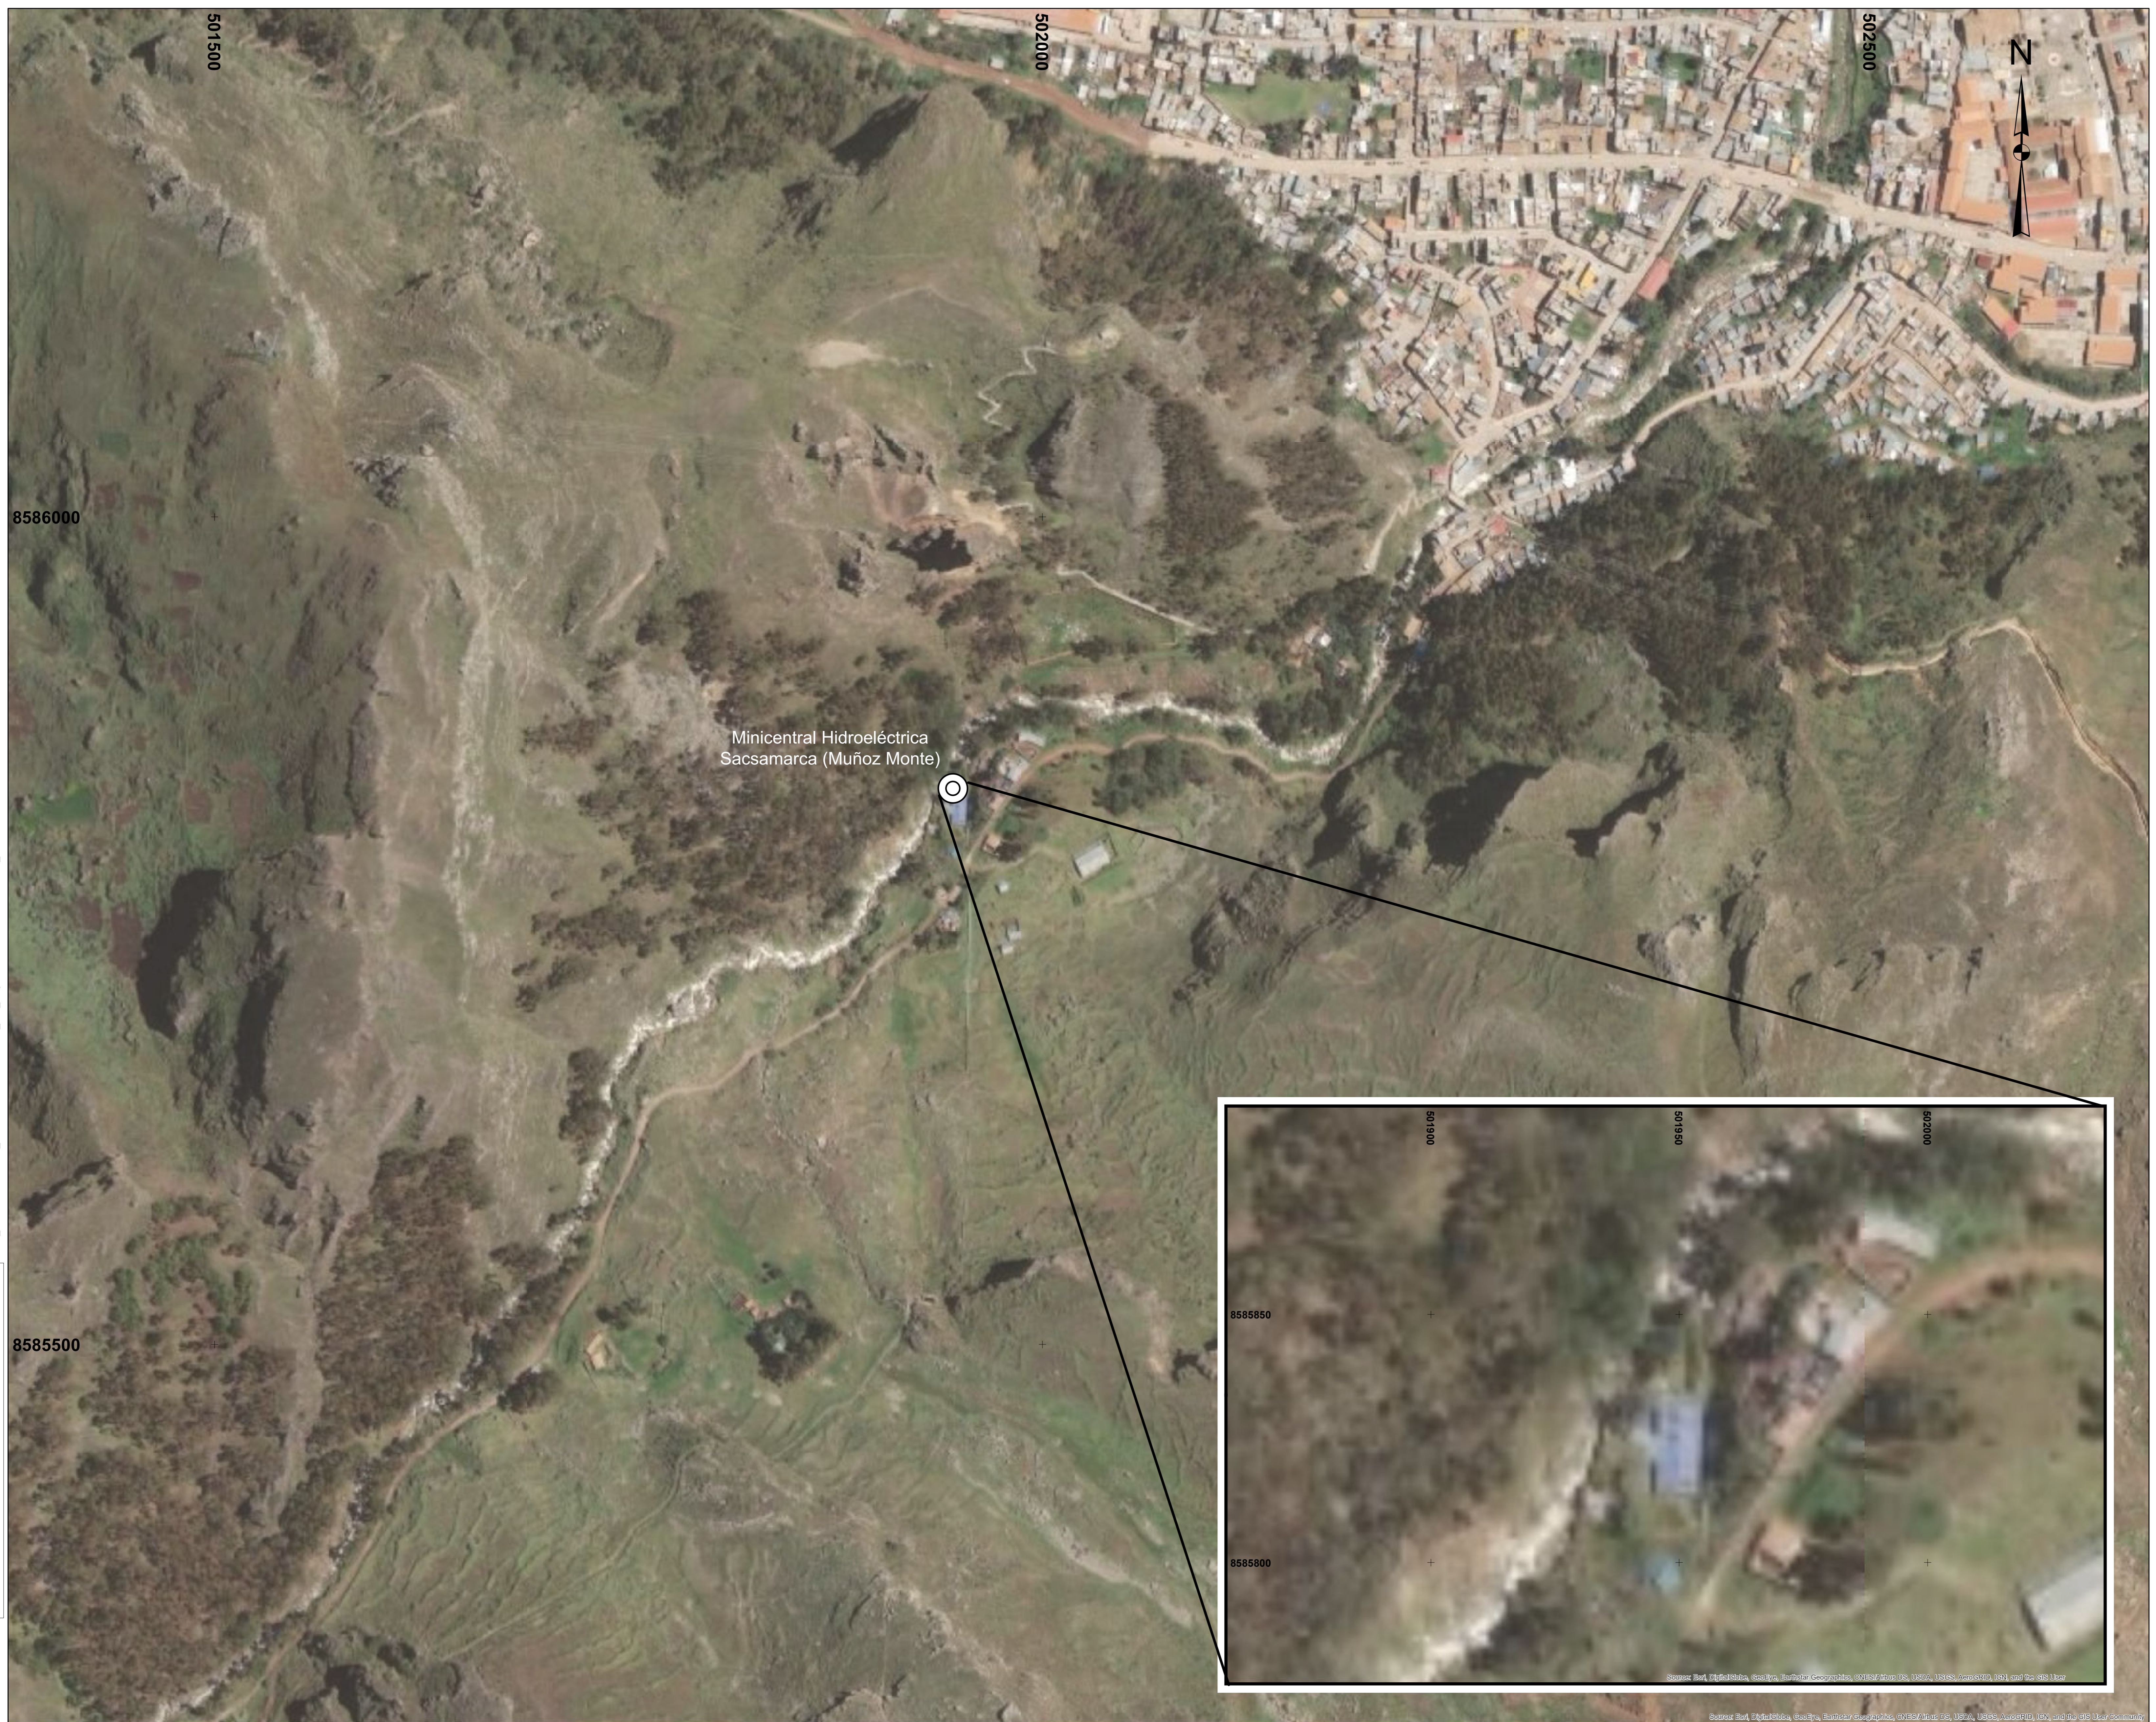
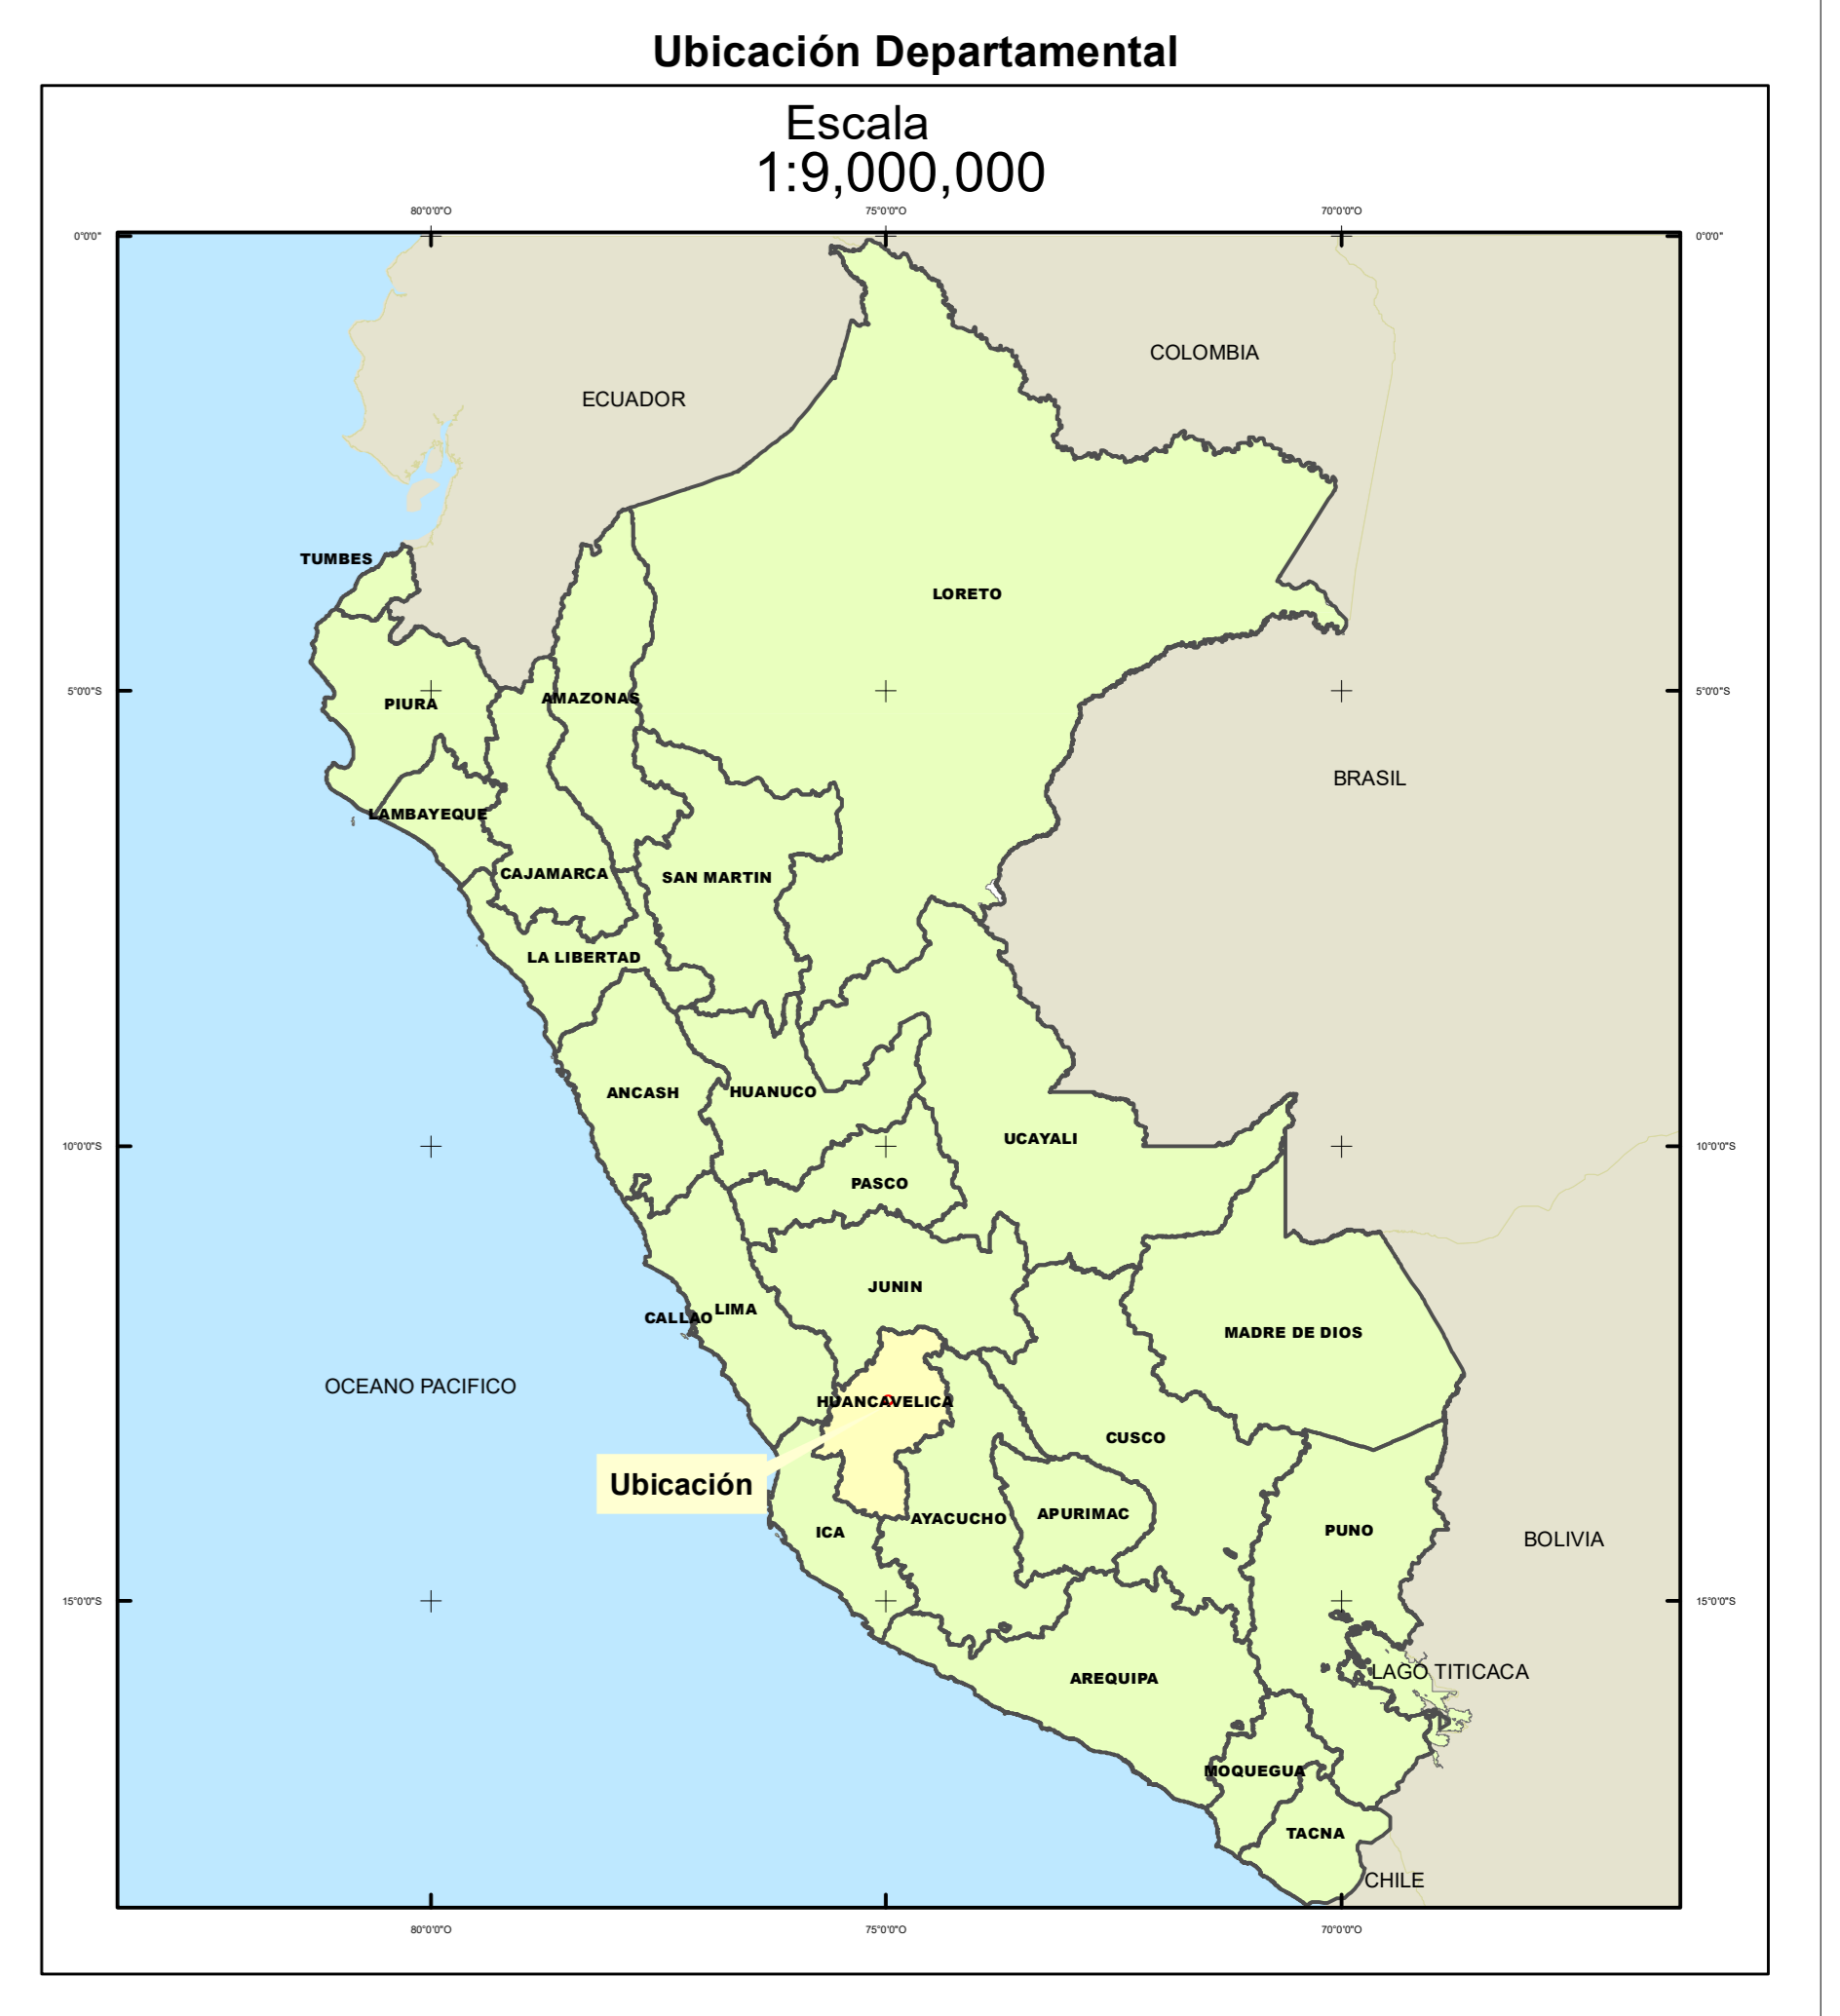
Proyecto: Minicentral Hidroeléctrica Sacsamarca (Muñoz Monte)			Mapa Ubicación de Componentes		Ubicación Distrito: Huancavelica Provincia: Huancavelica Departamento: Huancavelica		N° P-01
Dibujado PERMISOS BVN	Aprobado MEDIO AMBIENTE	Revisado MEDIO AMBIENTE	Escala 1:1,500	Fecha Fecha: 15/11/2019	Proyección Proyección Universal Transversal de Mercator Datum Horizontal WGS 1984 - Zona 18
