INF TEC N° D000243-2021-MIDAGRI-SERFOR-DGGSPFFS-GA

Asunto : Opinión técnica al levantamiento de observaciones al "*Plan de Abandono en función a la fecha del vencimiento del Contrato de Servicios Petroleros del Lote I*", presentado por la empresa Graña y Montero Petrolera S.A.

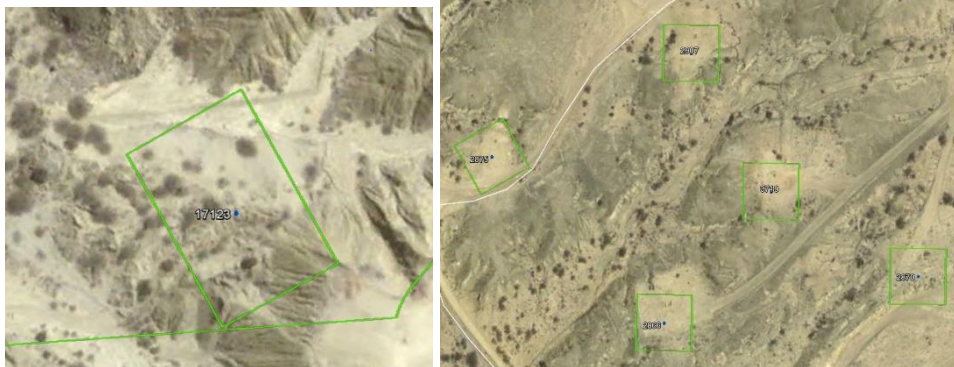
Fuente: Google Earth Años 2003 y 2004

Observación 2.2.1 En el Capítulo 01. Generalidades, ítem: 1.9. Uso Futuro el Titular muestra el cuadro 1.9.1-4 Uso Futuro de los componentes a abandonar. Sin embargo, se ha podido verificar, haciendo uso de imágenes históricas, que varias componentes a abandonar con indicación de "Sin Vegetación" para el uso futuro presentaban cobertura vegetal, como se puede ver en la figura adjunta. En tal sentido, el Titular deberá verificar el estado original de los componentes a abandonar para determinar un preciso uso futuro de cada uno de ellos.

Respuesta del Titular: En función de lo observado se actualiza el Cuadro 1.9.1-4 Uso Futuro, agregándose tres (03) columnas, la primera es el Uso Futuro, en la siguiente columna contiene las imágenes satelitales históricas (Estado Original) y la otra es de la fecha en la cual fue captada la imagen histórica. Se adjunta el Anexo 2– Imágenes Satelitales Históricas

Opinión: El Titular precisa e incluye información referida a Uso futuro e imágenes históricas. Sin embargo, se verificó que para algunos componentes se considera un uso futuro con vegetación menor de la caracterizada en el uso actual. El Titular deberá considerar como mínimo el uso actual para calificar el uso futuro de las áreas abandonar. De acuerdo con lo verificado la observación se considera **NO ABSUELTA**.

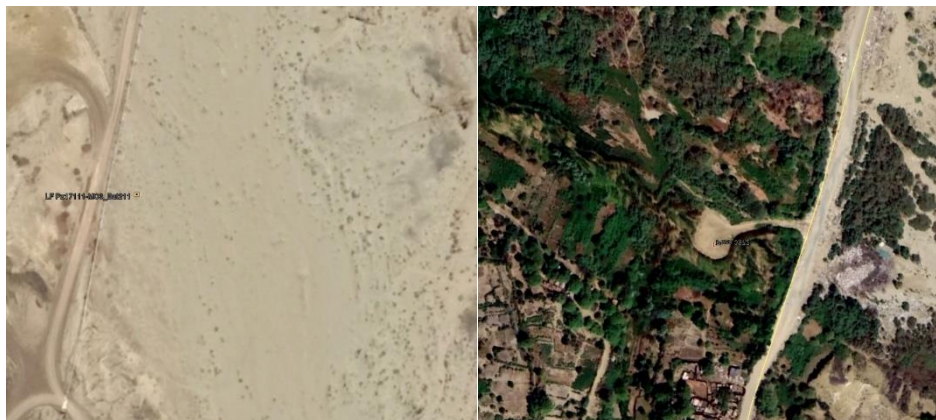
Fuente: Google Earth Año 2019

Observación 2.2.2: En el Capítulo 03.3. Medio Biológico, ítem: 3.3.2. Formaciones Vegetales el Titular menciona la *unidad Lecho de quebrada seca*, sin embargo, la ubica en otras coberturas y no la describe. De la verificación realizada se ha podido comprobar que estas áreas si presentan vegetación, aunque en algunos casos escasa, tal como se ve en la vista del sitio contaminado "LF Pz 17111-MC3_Bat211", y en otros casos abundante como se ve en la vista del sitio

contaminado "Pozo 3972". El Titular deberá describir y caracterizar la unidad **Lecho de quebrada seca**.

Opinión: Se ha podido verificar que si bien algunas áreas mapeadas como *Lecho de quebrada seca* poseen vegetación escasa en otras se muestra vegetación más densa y vigorosa, como se muestra en la vista adjunta. El Titular deberá caracterizar la mencionada unidad o discernir más precisamente las áreas mapeadas. De acuerdo con lo verificado la observación se considera **NO ABSUELTA**.

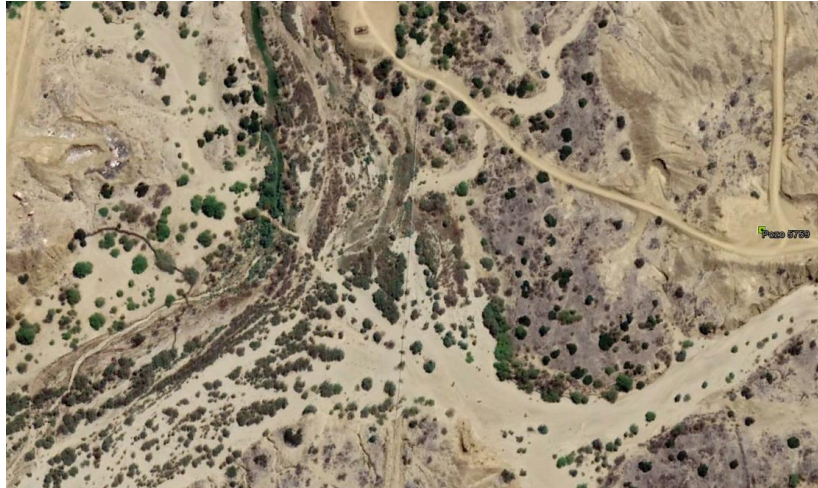
Observación 2.2.3: En el *Capítulo 03.3. Medio Biológico, Plano: BG-19820-1-AM-18. Mapa de Muestreo Biológico y Formaciones Vegetales* el Titular muestra áreas mapeadas como Sin Vegetación cuando se ha podido verificar la presencia de esta mediante el uso de imágenes satelitales de libre disponibilidad. Se muestra por ejemplo los pozos 5194 y 4549 en las figuras adjuntas en donde se aprecia vegetación. Asimismo, se ha podido verificar que la extensión del mapeo no abarca la totalidad de sitios a abandonar y sitios contaminados. El Titular deberá mapear como áreas sin vegetación, las áreas donde estrictamente haya ausencia de esta. Adicionalmente deberá presentar un mapeo de formaciones vegetales que abarque todos los componentes abandonar incluyendo los sitios contaminados. Los ajustes realizados se deben reflejar en el cuadro mencionado en la observación 2.2.1.
