Asunto : Opinión técnica sobre el Plan de Abandono Parcial (PAP).

## INF TEC N° D000207-2023-MIDAGRI-SERFOR-DGGSPFFS-GA

**Asunto** : Opinión técnica sobre el "Plan de Abandono Parcial de la  
Plataforma San Alejandro 2X, Lote 131", presentado por la  
empresa CEPESA PERUANA S.A.C.

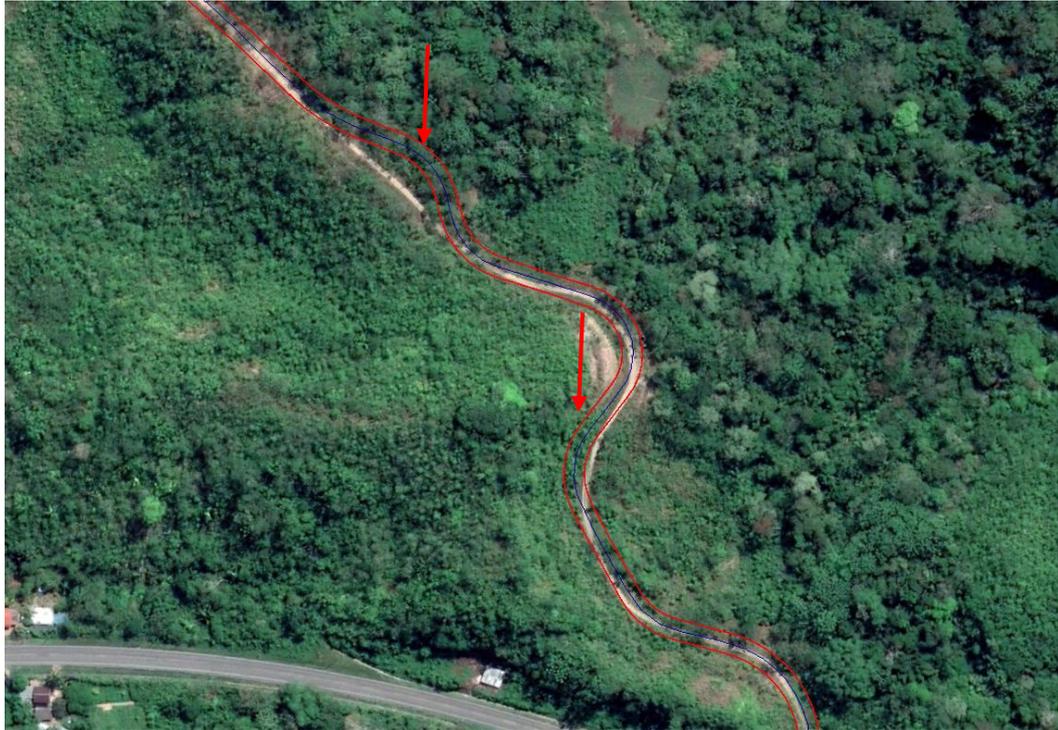
Al respecto se ha verificado que el diseño mostrado en el mapa difiere del trazado actual de la vía de acceso e incluiría áreas con cobertura vegetal e inclusive boscosa, tal como podemos ver en la Figura 01. Al respecto, el Titular deberá aclarar si se realizarán actividades de replanteo de la Vía de acceso que pudiera afectar vegetación aledaña antes de la donación indicada o en su defecto modificar el trazado del Mapa 02 a fin de que coincida con las áreas utilizadas por el proyecto.

**Figura 01 Trazado de vía de acceso e imagen satelital agosto 2022**

- 2.2.1. En el ítem 2.3 *Descripción de la Situación Aprobada y Actual*, el Titular hace referencia a la carta GGRL-SUPC-GFST-0860-2017, presentada en el Anexo 06, en la que PERUPETRO lista los componentes que se deben abandonar e indica que, de este listado de componentes, la Losa de cemento y la Vía de acceso (incluyendo alcantarilla y garita de control) no serán abandonados, sino que serán donados. Asimismo, el Titular presenta el mapa 02 Mapa de Componentes del Plan de Abandono Parcial, en el que muestra el trazo de la Vía de acceso a donar.

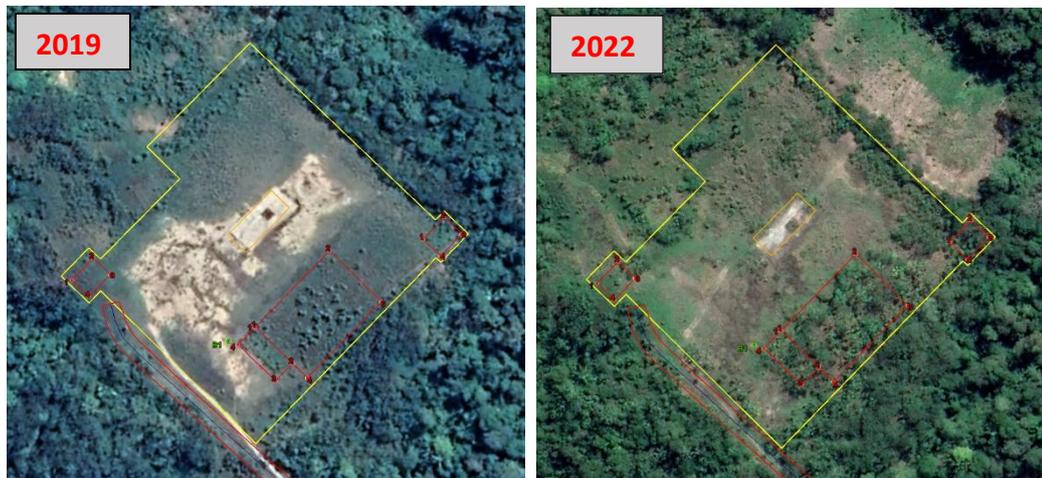
- 2.2.5. En el ítem 4.3 *Características de los componentes a abandonar* -Tabla 12. *Matriz de componentes a abandonar*, el Titular indica que existe maleza y cobertura vegetal para los cuatro componentes a abandonar. Sin embargo, se ha verificado que, si bien para el año 2019 los componentes a abandonar presentaban cobertura principalmente herbácea y parcialmente arbustiva, para el año 2022 solo la Poza colectora Nor Oeste mantiene esta característica, mientras que el Área de celdas y el Pozo colector ciego presentan una purma desarrollada en la que ya se distinguen algunas copas de pequeños árboles, y la Poza colectora Nor-Este se presenta una vegetación que ha llegado por lo menos a un nivel de

bosque secundario joven de acuerdo a lo verificado en imágenes satelitales. En la Figura 02 se puede ver el desarrollo de la vegetación sobre las áreas de los componentes a abandonar. Se resalta que de ser necesario el retiro de cobertura Forestal, el Titular deberá solicitar la autorización de desbosque, conforme se establece en el artículo 36 de la Ley Forestal y de Fauna Silvestre.

**Figura 02 Desarrollo de vegetación en componentes a abandonar**

- 2.2.12. En el ítem *7.3 Actividades de retiro y/o cierre de instalaciones*, el Titular solo considera el retiro de material de porte herbáceo para todos los componentes a abandonar. Sin embargo, de acuerdo con lo indicado en la observación 2.2.5 los componentes presentan en la actualidad diferentes niveles de desarrollo de la vegetación incluyendo Bosque secundario. El Titular deberá incluir la descripción de las actividades indicando el retiro del tipo de vegetación presente en cada componente. Este detalle se deberá ver reflejado en la identificación de aspectos e impactos ambientales

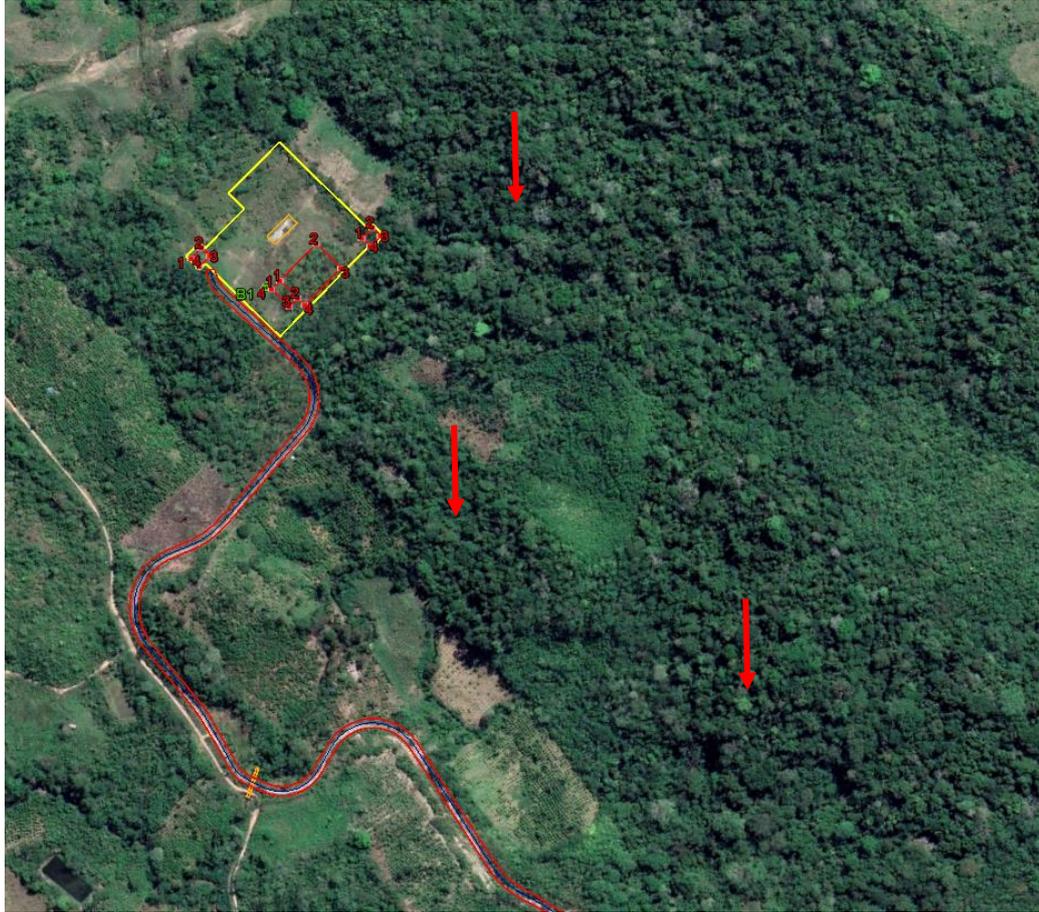
- c) Se ha identificado la presencia de bosque remanente principalmente al Este de la locación y de la vía de acceso en áreas mapeadas como vegetación secundaria tal como podemos ver en la Figura 03. El Titular deberá describir y mapear esta unidad de bosque.

**Figura 03 Bosque remanente**

- d) El Titular deberá replantear el estudio, en los ítems que lo requieran, en base a las nuevas unidades de vegetación identificadas.
